REGISTRO FOTOGRÁFICO PROGRAMA DE MANTENIMIENTO DE EDIFICIOS ESCOLARES PÚBLICOS

PRA-FOR-123
Versión 1

DEPARTAMENTO:	HUEHUETENANGO	MUNICIPIO:	SAN JUAN ATITÁN
NOMBRE DEL ESTABLECIMIENTO:	EORM CASERÍO TUITZPICHÓN ALDEA COJTÓN	DIRECCIÓN DEL ESTABLECIMIENTO:	CASERÍO TUITZPICHÓN, ALDEA COJTÓN, SAN JUAN AT
CÓDIGO DEL ESTABLECIMIENTO:	13-16-4883-43	FECHA:

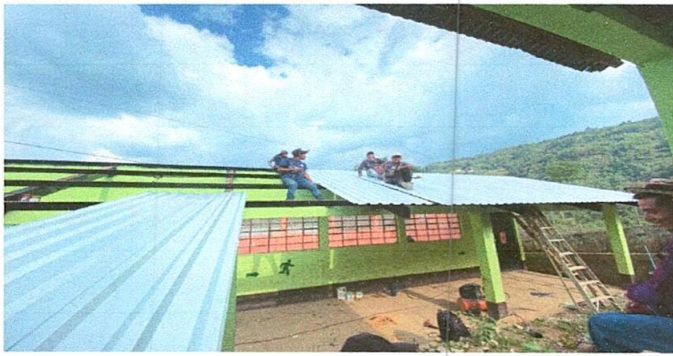
Foto 1: sustitucion de lamina, por lamina troquelada aluzinc calibre 26

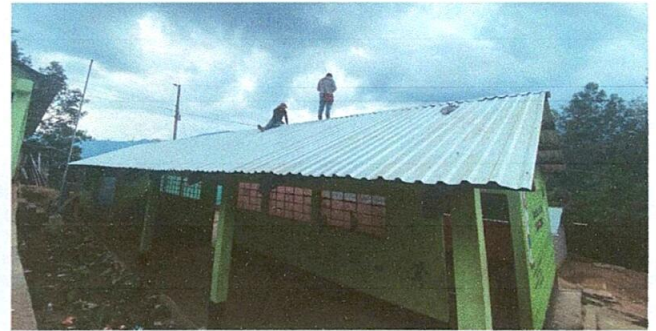
Foto 2: Sustitucion de capote de lamina para lamina troquelada

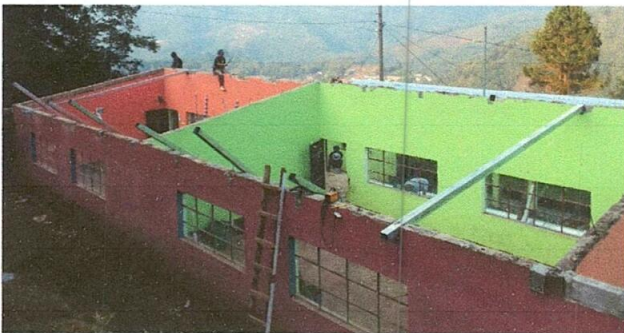
Foto 3: Sustitucion de estructura de soporte de madera por metalica

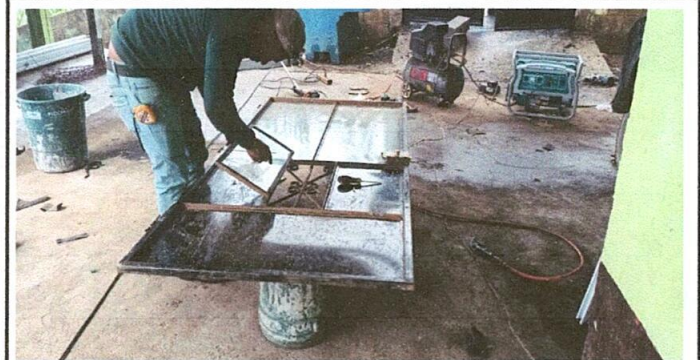
Foto 4: Mantenimiento a estructura (lijado, cambio de tubo, aplicación de pintura)

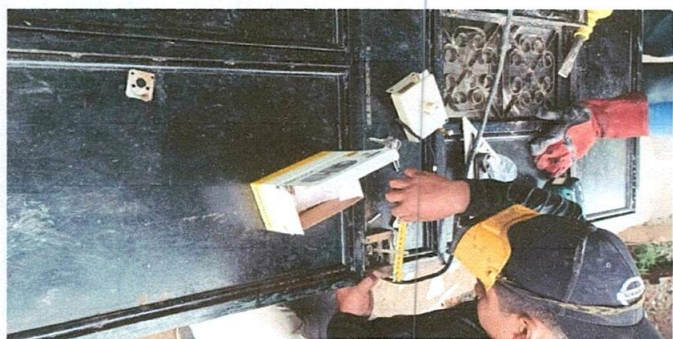
Foto 5: Sustitucion de chapa

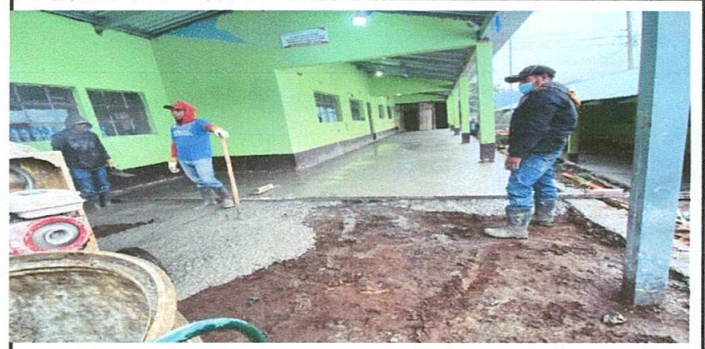
Foto 6: Sustitucion de piso de torta de concreto

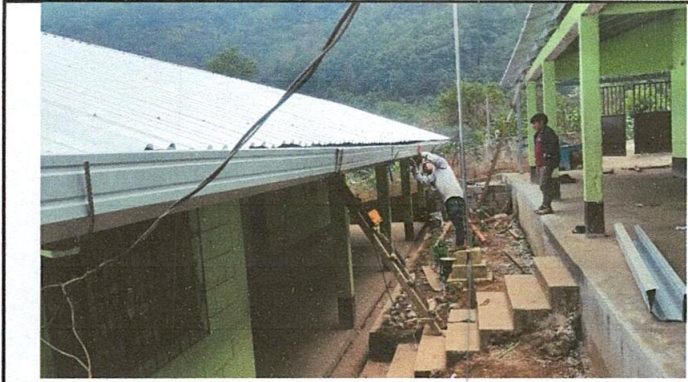
Foto 7: Sustitucion de canal de metal

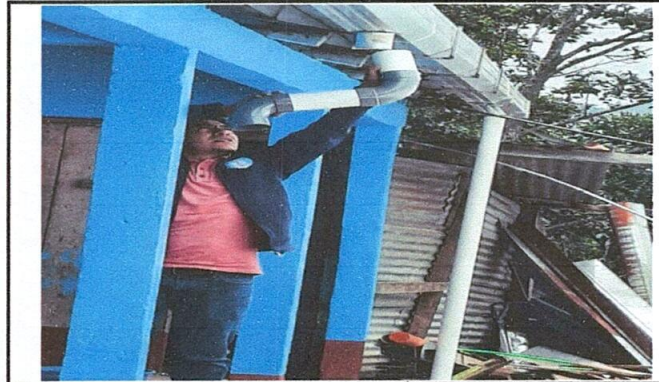
Foto 8: Reparacion de baja de agua pluvial tubo pvc 3

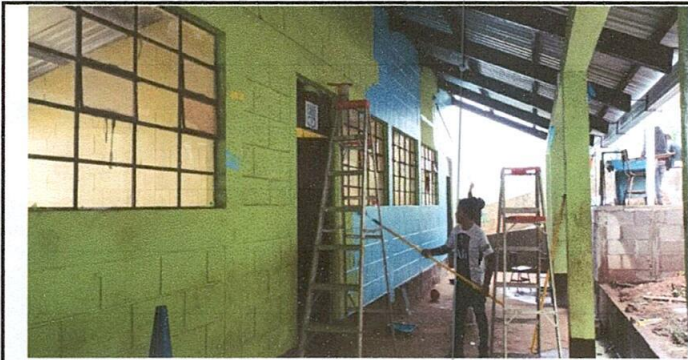
Foto 9: Pintura en muros exteriores e interiores

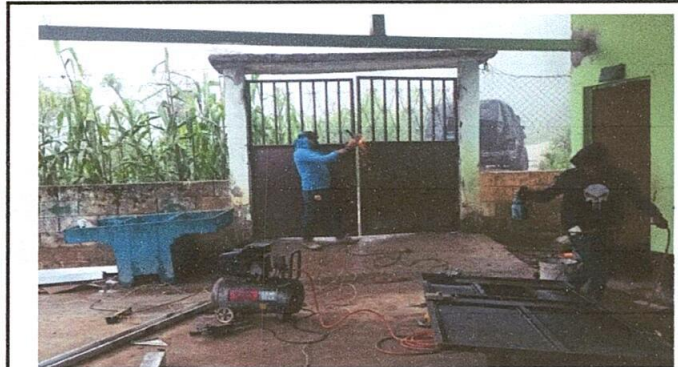
Foto 10: Mantenimiento a porton de metal

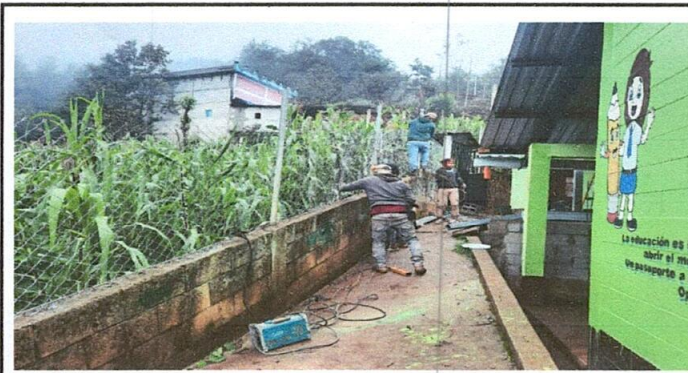
Foto 11: Reparacion de tubo HG y malla galvanizada

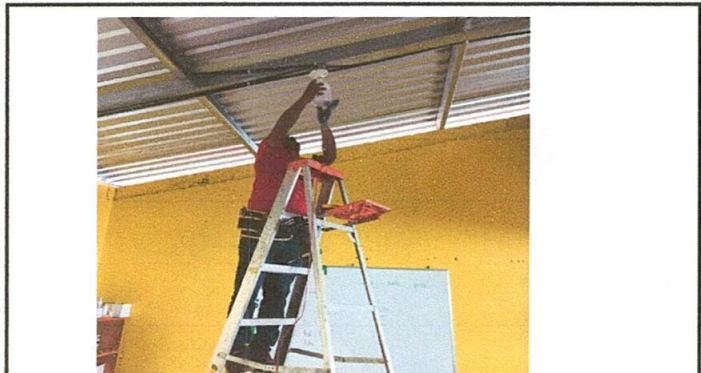
Foto 12: Sustitucion de lamparas tipo led

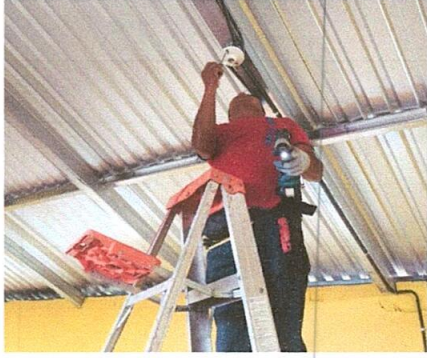
Foto 13: Sustitucion de plafoneras

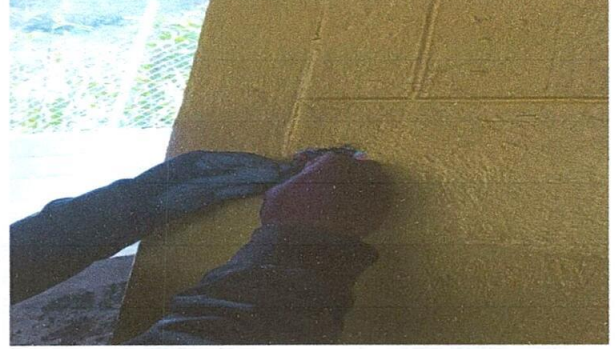
Foto 14: Sustitucion de interruptores simples

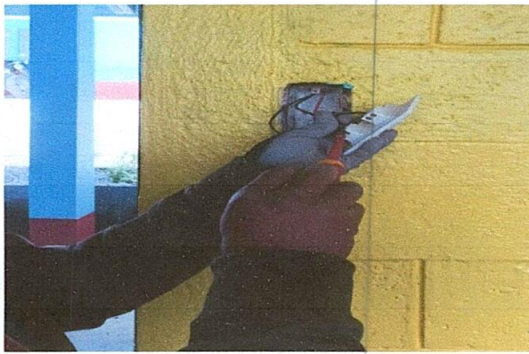
Foto 15: Sustitucion de interruptores dobles

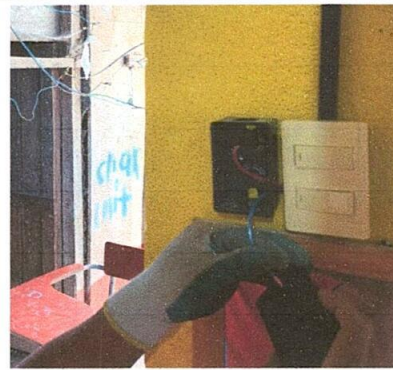
Foto 16: Sustitucion de tomacorrientes dobles

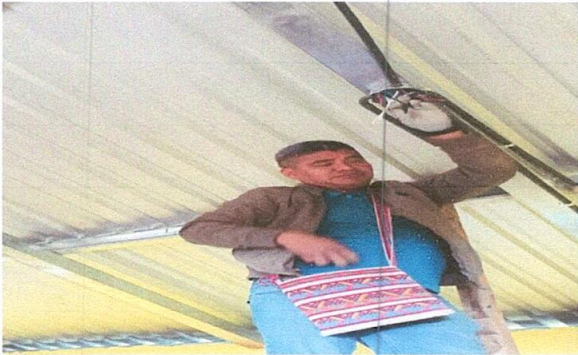
Foto 18: Reparacion de cableado electrico

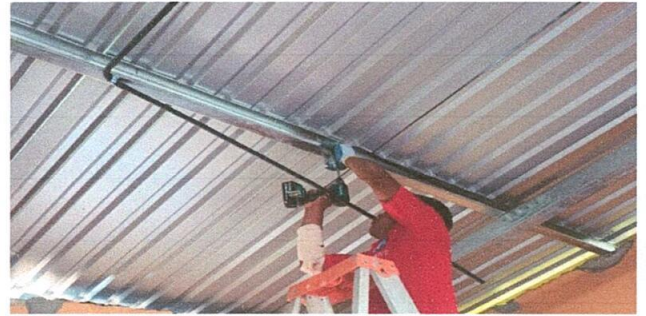
Foto 19: Sustitucion de ducto electrico + accesorios

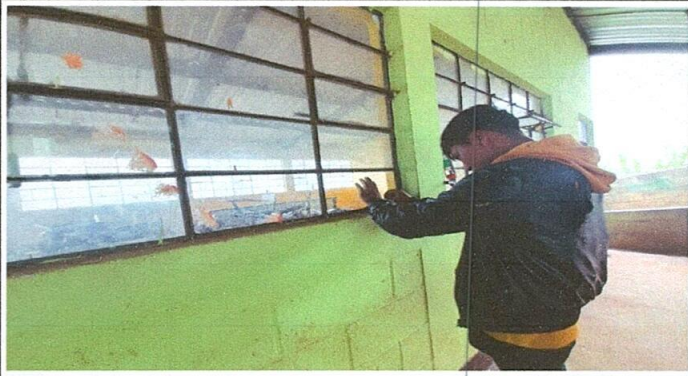
Foto 19: Sustitucion de vidrios a ventanas y puertas
