SITUACIÓN DEFICIENCIAS DETERMINADAS

| DEPARTAMENTO: | HUEHUETENANGO | MUNICIPIO: | SANTA EULALIA |
| NOMBRE DEL ESTABLECIMIENTO: | EORM | DIRECCIÓN DEL ESTABLECIMIENTO: | CANTÓN PEÑA FLOR, ALDEA CHOJZUNIL |
| CÓDIGO DEL ESTABLECIMIENTO: | 13-17-0015-43 | FECHA: | 26/11/2024 |

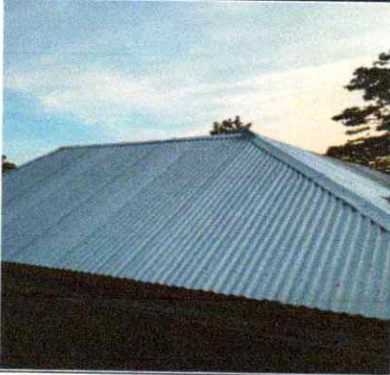
Foto 1: Cubierta de lamina

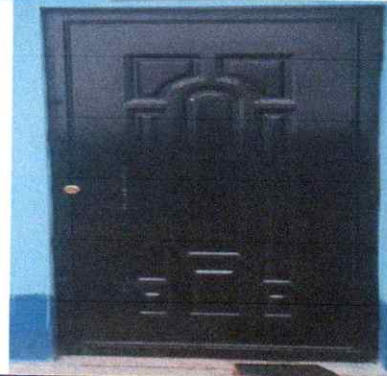
Foto 2: Puerta de metal, Sustitución de puerta de metal

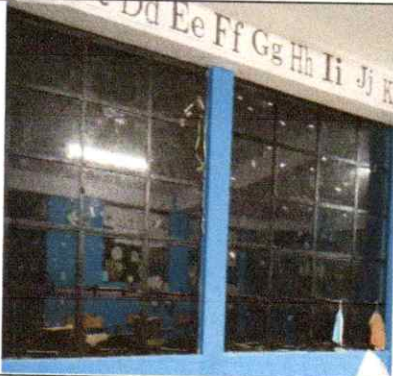
Foto 3: Ventanas, sustitución de vidrios

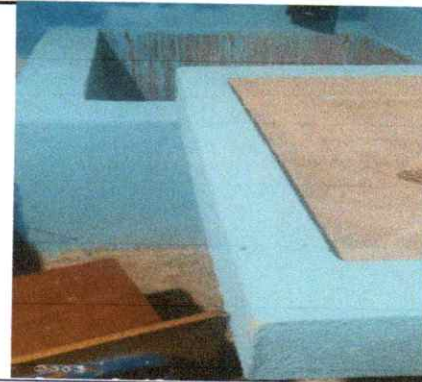
Foto 4: Reparación de cocina, sustitución de pila de cemento de un lavadero

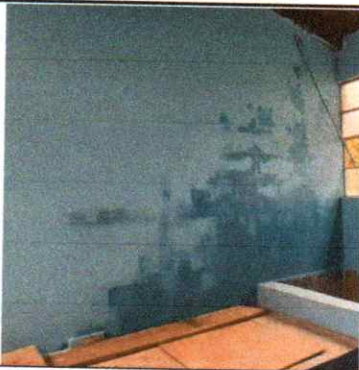
Foto 5: reparación de repello y cernido de paredes

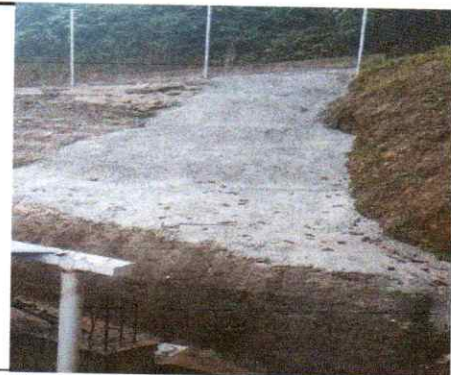
Foto 6: Reparación de muros de contención

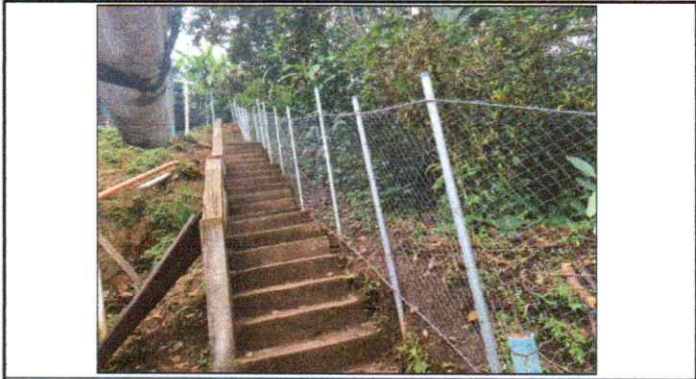
Foto7: Muros perimetrales

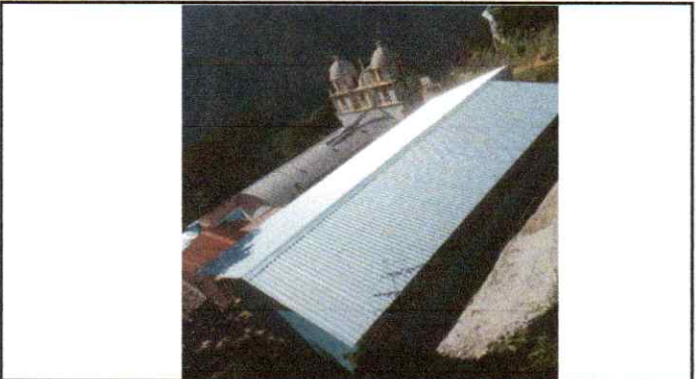
Foto 8: sustitución de laminas acanaladas y o troqueladas en el aula

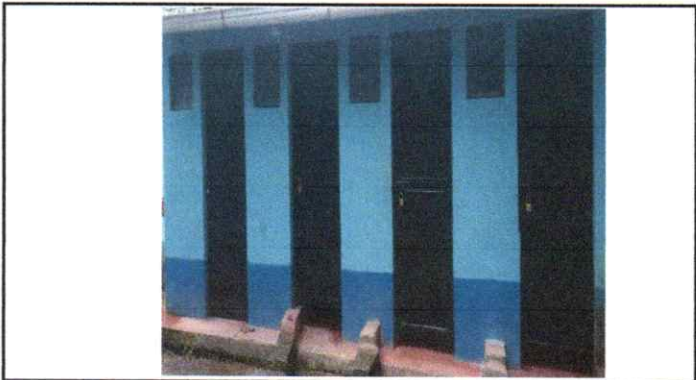
9. Sustitución de puertas de sanitario
