SITUACIÓN DEFICIENCIAS DETERMINADAS

DEPARTAMENTO:	HUEHUETENANGO	MUNICIPIO:	SANTA EULALIA
NOMBRE DEL ESTABLECIMIENTO:	EORM	DIRECCIÓN DEL ESTABLECIMIENTO:	CASERÍO JOLOMCHEN
CÓDIGO DEL ESTABLECIMIENTO:	13-17-0024-43	FECHA:	2/08/2024

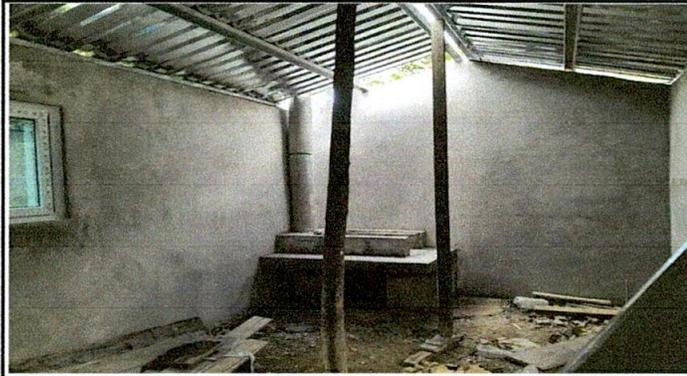
Foto 1: Cocina: sustitución de lámina en malas condiciones y sustitución de estructura de soporte tanto columnas y de techo madera a metal. Cambio de ventanas y de puerta en proceso.

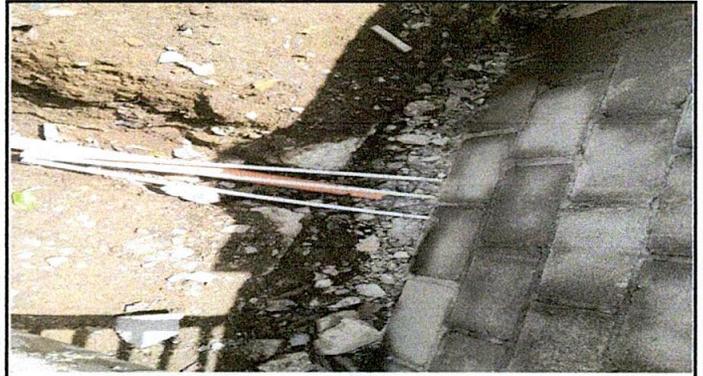
Foto 2: Sustitución de tubería de agua línea principal. Sustitución llave de chorro en proceso.

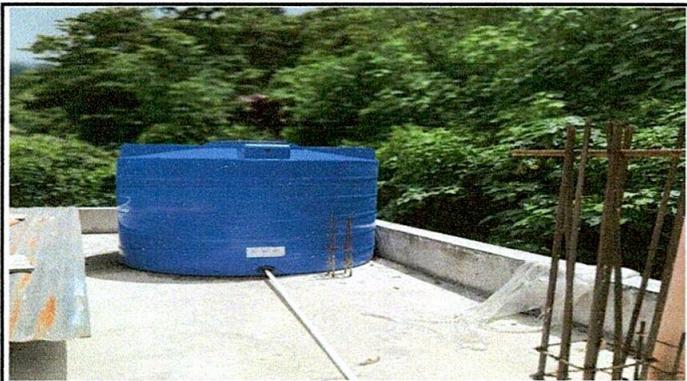
Foto 3: Sustitución depósito de agua en proceso.

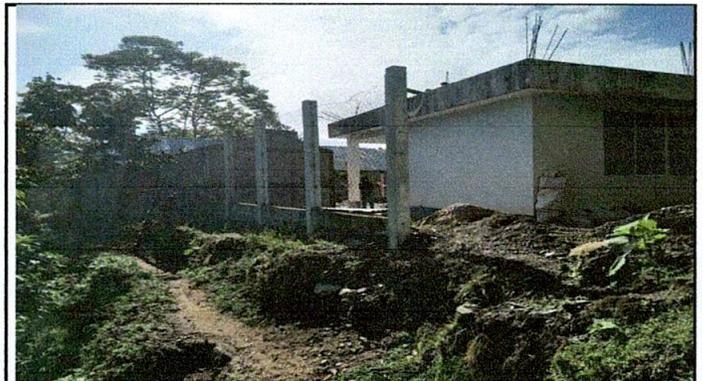
Foto 4: Reparación de muro perimetral de block con tubo hg y malla galvanizada, soleras intermedias y columnas en proceso.

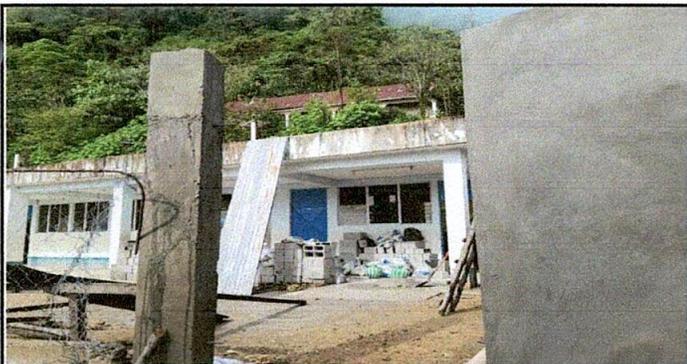
Foto 5: Fabricación e instalación de portón de metal de ingreso en proceso.

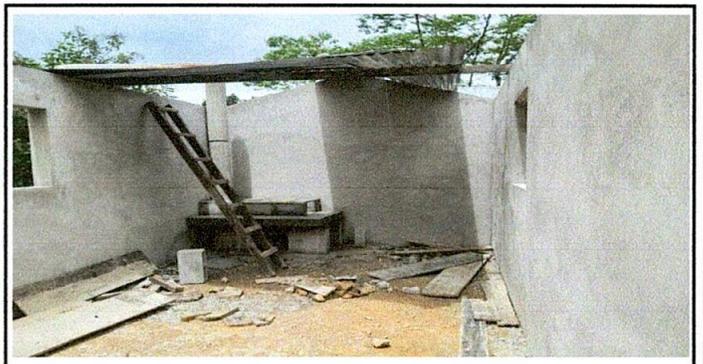
Foto 6: Sustitución de plancha y sustitución de chimenea a concreto. Sustitución de piso a torta de concreto en cocina en proceso.

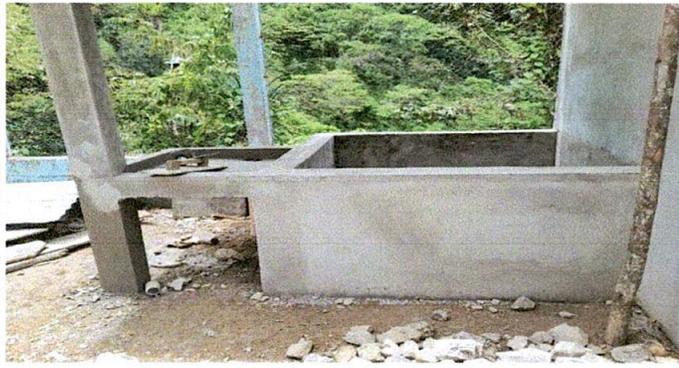
Foto 7: Sustrucción de pila en proceso.

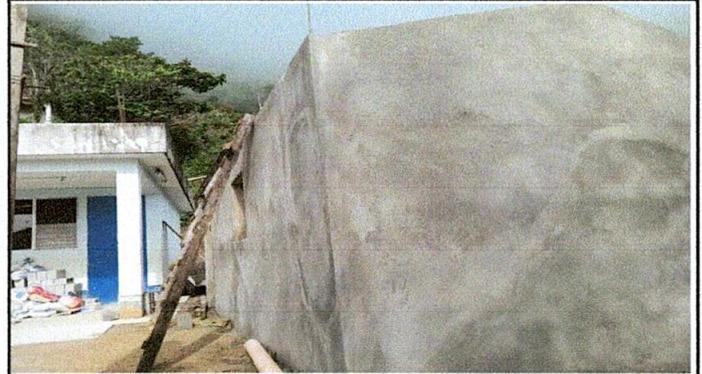
Foto 8: Repello de pared, pintura de pared exteriores e interiores en proseso.
