**REGISTRO FOTOGRÁFICO
PROGRAMA DE MANTENIMIENTO DE EDIFICIOS ESCOLARES PÚBLICOS**

PRA-FOR-123
Versión 1

| NOMBRE DEL ESTABLECIMIENTO: | EORM | DIRECCIÓN DEL ESTABLECIMIENTO: | CASERÍO YATZIQUIN |
| CÓDIGO DEL ESTABLECIMIENTO: | 13-17-0849-43 | FECHA: | 1/08/2024 |

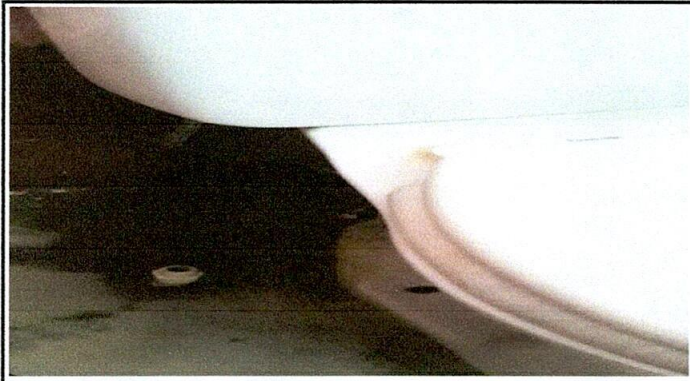
Foto 1: Sustitución de accesorios inodoro en proceso.

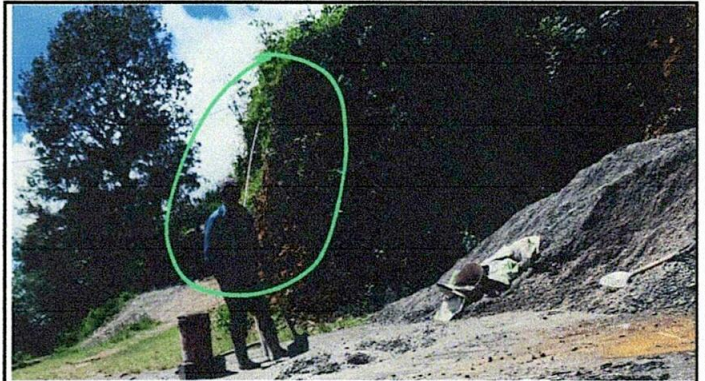
Foto 2: Sustitución de tubería línea principal en proceso.

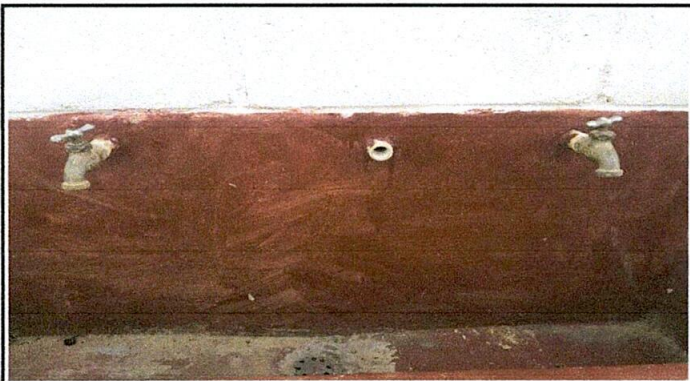
Foto 3: Sustitución de llave de chorro en proceso

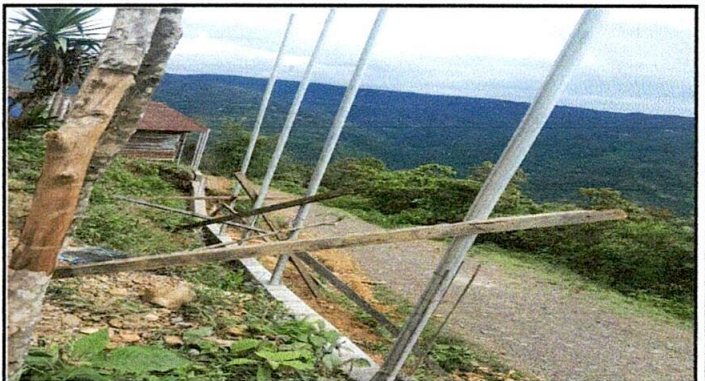
Foto 4: Reparación de muro perimetral de block con tubo hg y malla galvanizada, soleras intermedias y columnas en proceso.

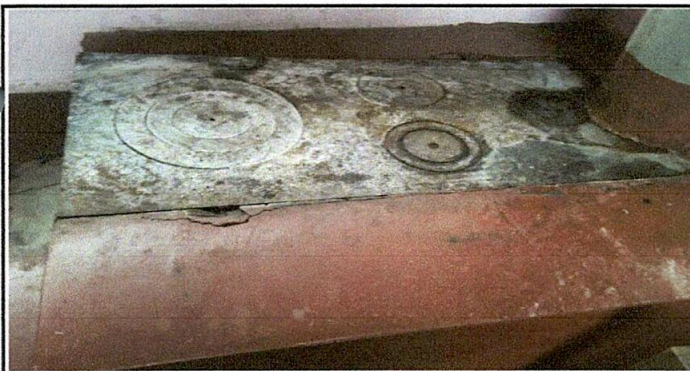
Foto 5: Sustitución de plancha de metal de 3 hornillas

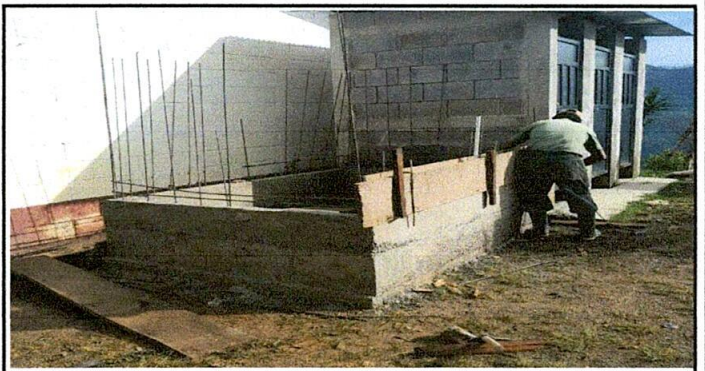
Foto 6: Sustitución de pila de cemento de dos lavadero
