SITUACIÓN DEFICIENCIAS DETERMINADAS

DEPARTAMENTO:	Huehuetenango	MUNICIPIO:	San Mateo Ixtatán
NOMBRE DEL ESTABLECIMIENTO:	EORM	DIRECCIÓN DEL ESTABLECIMIENTO:	Cantón Tinajab Aldea Bulej
CÓDIGO DEL ESTABLECIMIENTO:	13-18-0015-43	FECHA:	23/09/2024

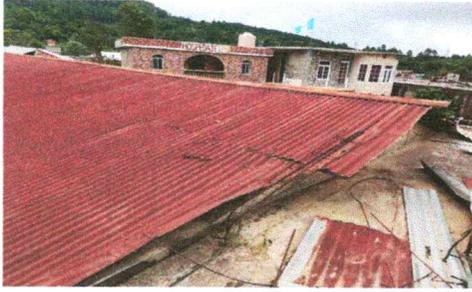
Foto1: Se cambiará la lámina por estar en mal estado que por consecuencia es filtración de agua.

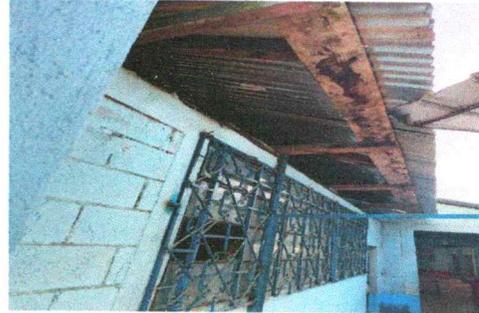
Foto 2: Sustitución de soporte de madera por estar picada, podrida y en muy mal estado.

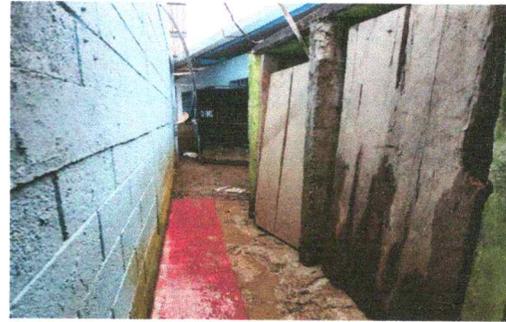
Foto 4: Sustitución de lámina por lámina troquelada aluzinc calibre 26.

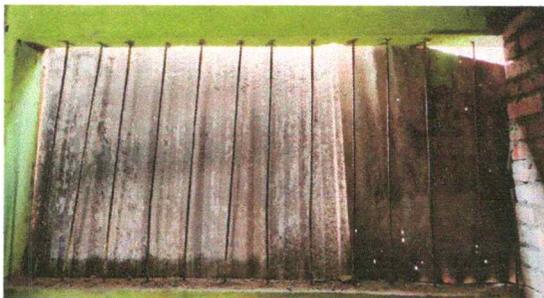
Foto 5: Sustitución de hierro de las ventanas por estar en mal estado y para mayor seguridad.

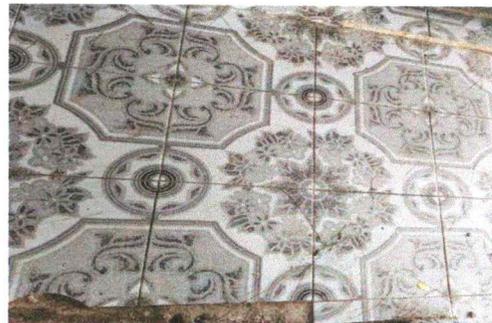
Foto 6: Sustitución de piso de granito por estar en mal estado y quebrado.

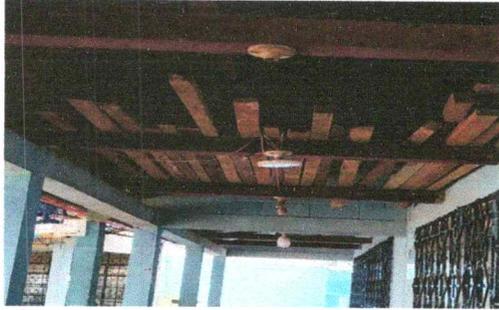
Foto 7: reparación y sustitución del sistema eléctrico, focos, plafoneras, interruptores y toma corrientes por encontrarse en mal estado.

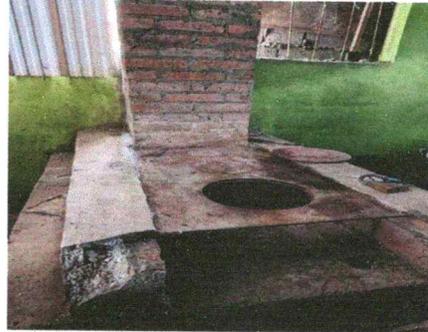
Foto 8: Mantenimiento de las estufas rurales por estar deterioradas, con el fin de tener una mejor higiene en los alimentos que se preparen.

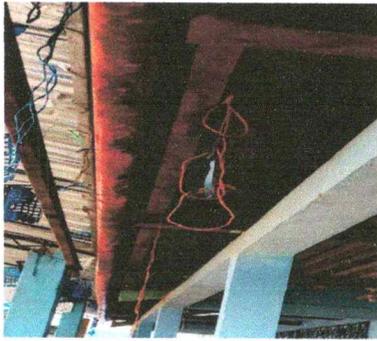
Foto 9: se cambiarán los canales por estar en muy mal estado quebrados que provocan fugas.

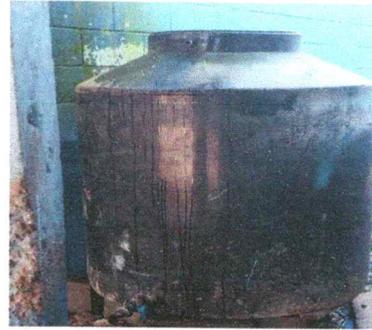
Foto 10: Sustitución de depósito de agua por estar en mal estado teniendo fugas.
