SITUACIÓN DEFICIENCIAS DETERMINADAS

DEPARTAMENTO:	HUEHUETENANGO	MUNICIPIO:	SAN MATEO IXTATAN
NOMBRE DEL ESTABLECIMIENTO:	ESCUELA OFICIAL RURAL MIXTA	DIRECCIÓN DEL ESTABLECIMIENTO:	CASERIO TITENAM, ALDEA JOLOMTENAM
CÓDIGO DEL ESTABLECIMIENTO:	13-18-0017-43	FECHA:	23/09/2024

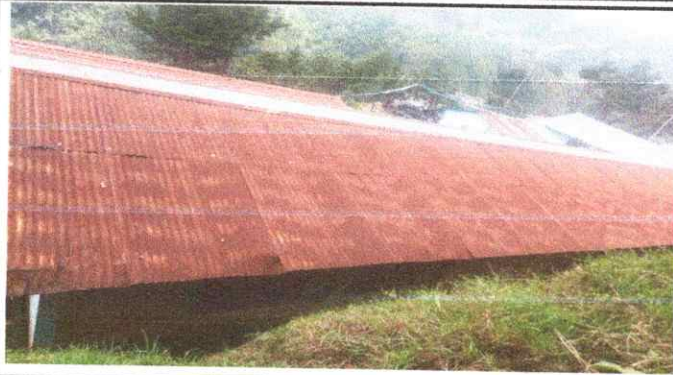
Foto 1: Sustrucción de lamina por laminas troqueladas aluzinc, por deterioro y picado.

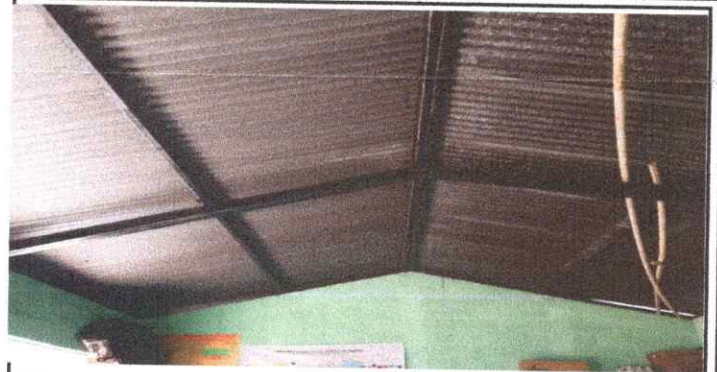
Foto 2: Mantenimiento a estructura de metal de techo, picaduras y corrosiones.

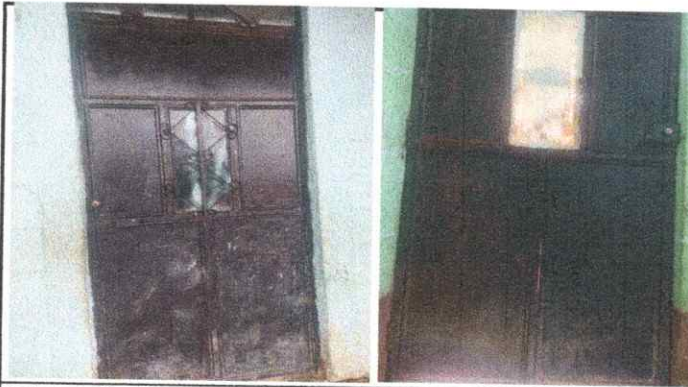
Foto 3: sustitución de puerta, puertas ya muy deterioradas y oxidadas.

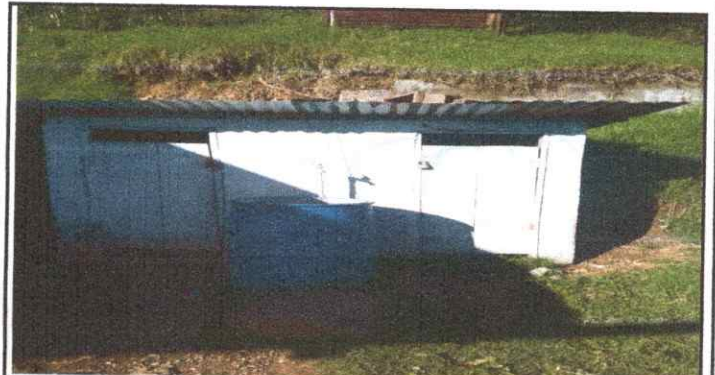
Foto 4: Sustrucción de puertas de servicios sanitarios, cambio de madera a metal.

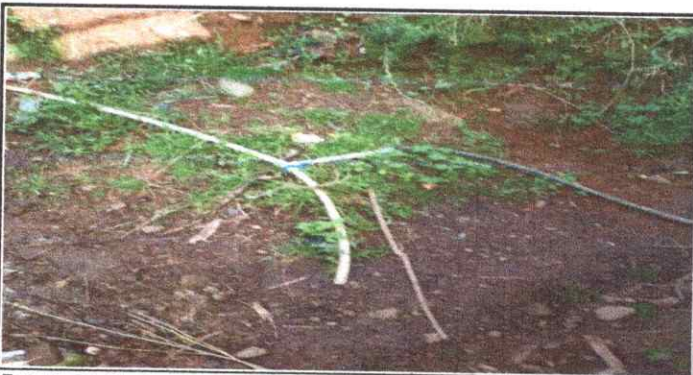
Foto 5: sustitución de tubos de red de agua potable por tubos ya quebrados.

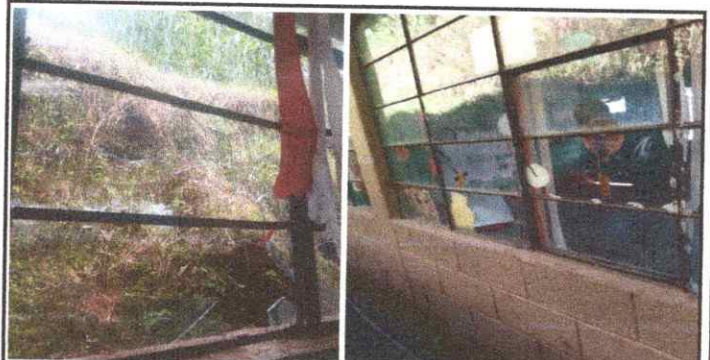
Foto 6: Sustrucción de estructura de metal de ventana, sustitución de vidrios por quebrados y marcos oxidados.
