SITUACIÓN DEFICIENCIAS DETERMINADAS

| DEPARTAMENTO: | HUEHUETENANGO | MUNICIPIO: | SAN MATEO IXTATAN |
| NOMBRE DEL ESTABLECIMIENTO: | EORM | DIRECCIÓN DEL ESTABLECIMIENTO: | CANTÓN YIBANH AKTAK |
| CÓDIGO DEL ESTABLECIMIENTO: | 13-18-0064-43 | FECHA: | 16/10/2024 |

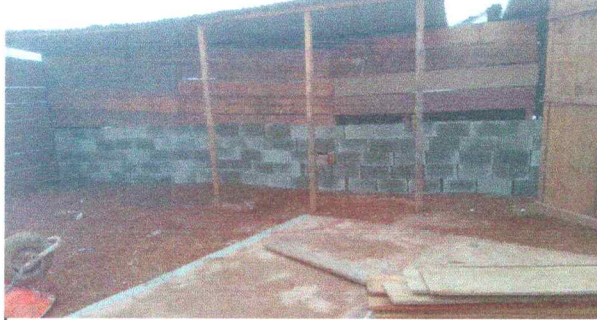
Foto 1: Mejoramiento de pared de madera a block en cocina

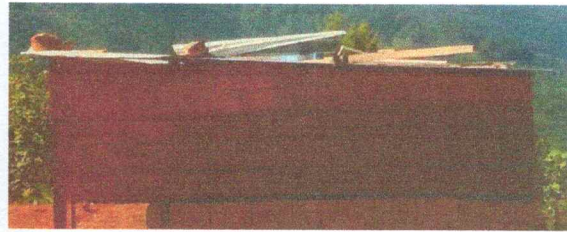
Foto 2: Sustitución de láminas dañadas o en malas condiciones

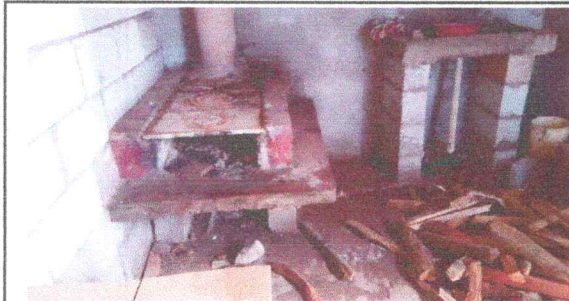
Foto 3: Sustitución de fogon en mal estado

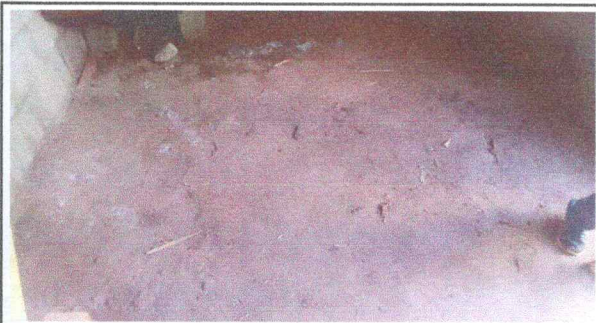
Foto 4: Sustitución de piso de granito dañado

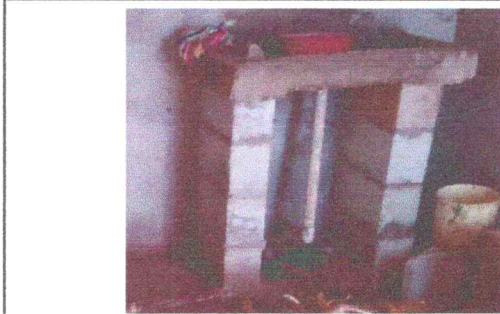
Foto 5: Sustitución de lava trastos en mal estado y muy pequeño

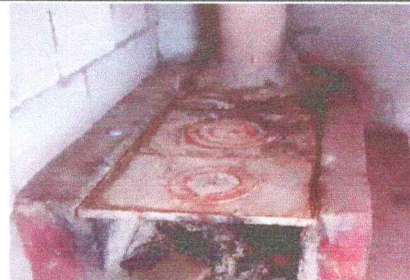
Foto 6: Sustitución de chimenea y plancha en mal estado
