REGISTRO FOTOGRÁFICO PROGRAMA DE MANTENIMIENTO DE EDIFICIOS ESCOLARES PÚBLICOS

DEPARTAMENTO:	HUEHUETENANGO	MUNICIPIO:	SAN MATEO IXTATÁN
NOMBRE DEL ESTABLECIMIENTO:	EORM ALDEA PACOMAL, JORNADA MATUTINA	DIRECCIÓN DEL ESTABLECIMIENTO:	ALDEA PACOMAL, SAN MATEO IXTATÁN
CÓDIGO DEL ESTABLECIMIENTO:	13-18-0892-43	FECHA:	23/09/2,024

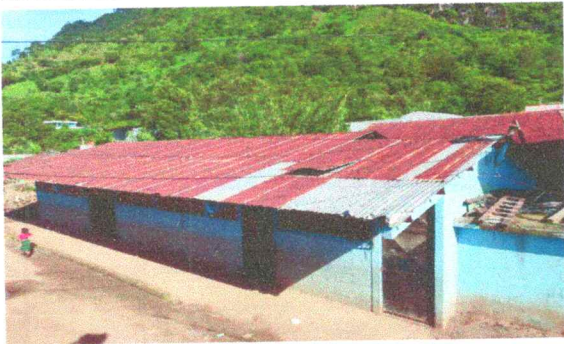
Foto1: En la fotografía se observa el techo en malas condiciones y muy viejas

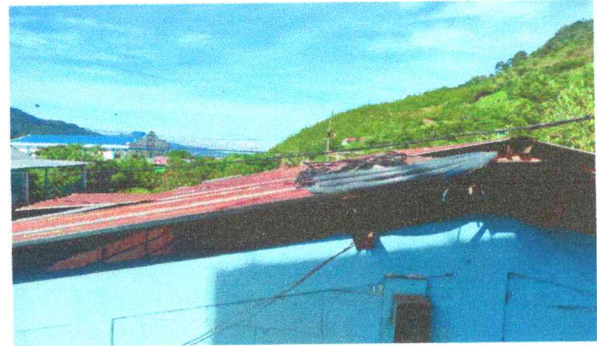
Foto 2: En la imagen se observa el capote deteriorado e inservible

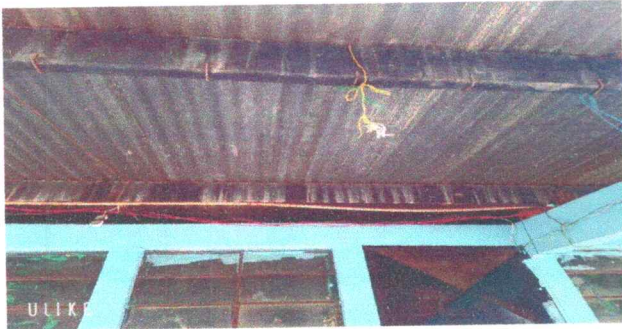
Foto 3: en la fotografía se observa las estructura de soporte de techo de metal ya muy deteriorada, por lo cual se pretende darle mantenimiento a cada uno.

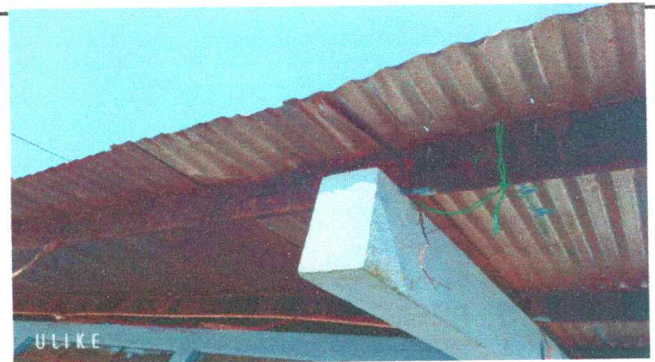
Foto: 4 En la imagen se observa que la estructura de soporte de metal se encuentra muy oxidado

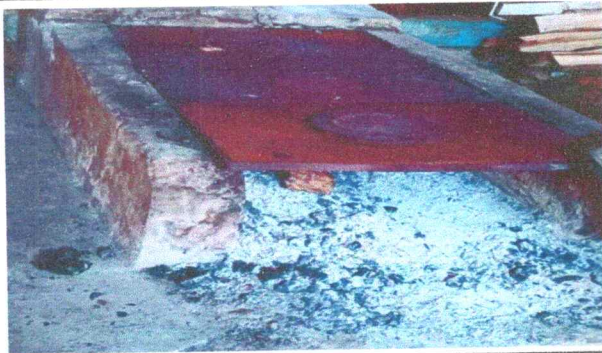
Foto 5: en la fotografías se observa una plancha lo cual no cumple con su función y se pretende la sustitución por 2 fogones de mediana altura.

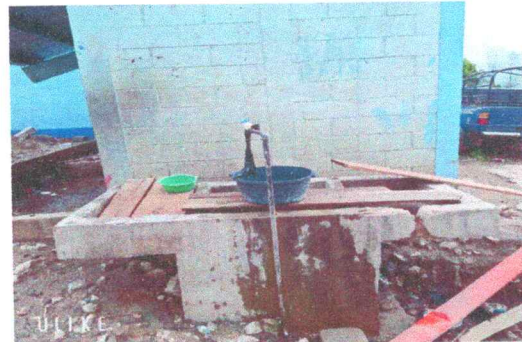
Foto 6: En la imagen se observa una pila en mal estado con sus lavaderos descascarados y su estructura con grietas .

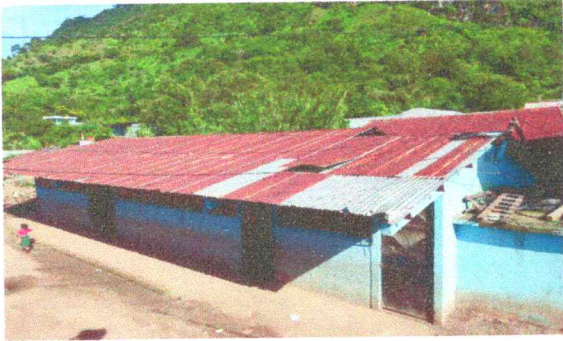
Foto 1: En la fotografía se observa el techo en malas condiciones y muy viejas

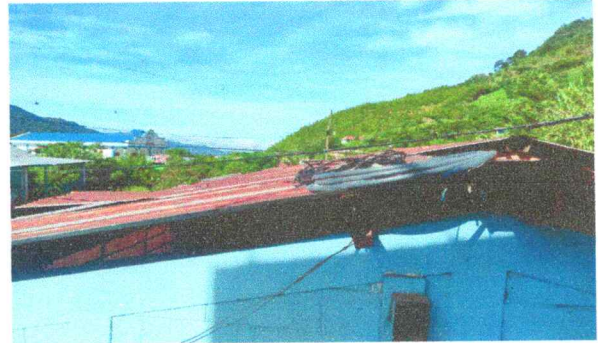
Foto 2: En la imagen se observa el capote deteriorado e inservible

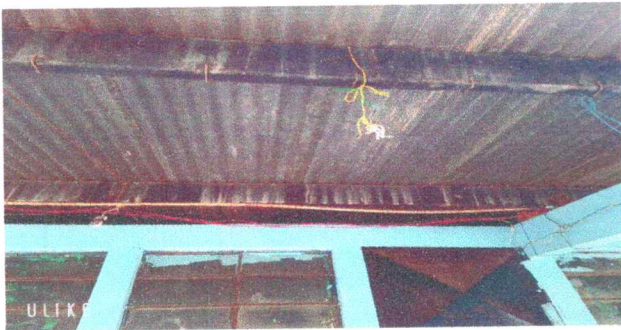
Foto 3: en la fotografía se observa las estructura de soporte de techo de metal ya muy deteriorada, por lo cual se pretende darle mantenimiento a cada uno.

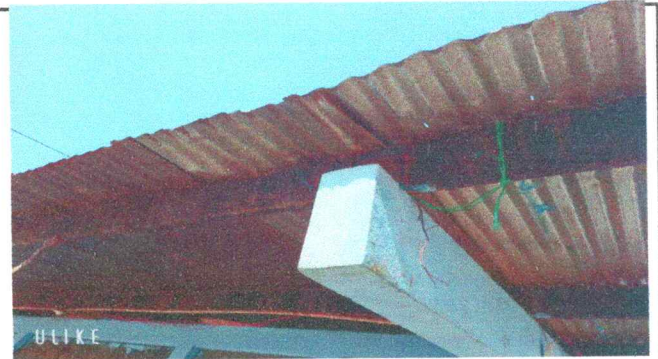
Foto: 4 En la imagen se observa que la estructura de soporte de metal se encuentra muy oxidado

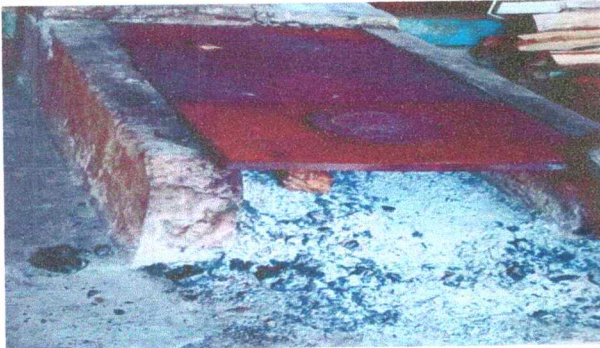
Foto 5: en la fotografías se observa una plancha lo cual no cumple con su función y se pretende la sustitución por 2 fogones de mediana altura.

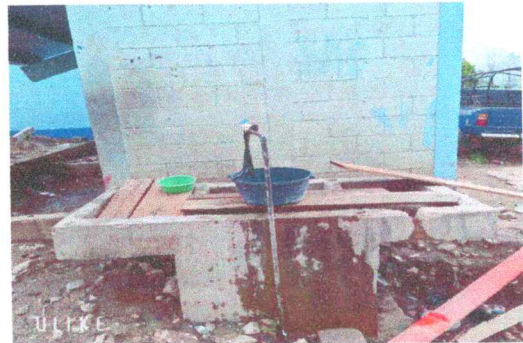
Foto 6: En la imagen se observa una pila en mal estado con sus lavaderos descascarados y su estructura con grietas .
