SITUACIÓN DEFICIENCIAS DETERMINADAS      PREVIO       DURANTE       POSTERIOR

DEPARTAMENTO:	HUEHUETENANGO	MUNICIPIO:	SAN MATEO IXTATÁN
NOMBRE DEL ESTABLECIMIENTO:	ESCUELA OFICIAL RURAL MIXTA	DIRECCIÓN DEL ESTABLECIMIENTO:	ALDEA BULEJ
CÓDIGO DEL ESTABLECIMIENTO:	13-18-0896-43	FECHA:	08/08/2024

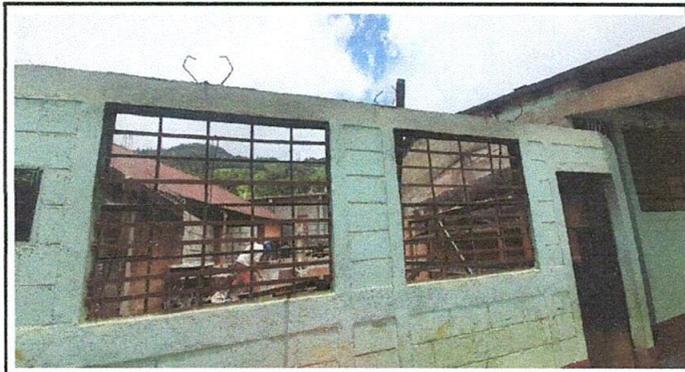
Foto 1: LAMINA: Se eliminaron las láminas de la cocina

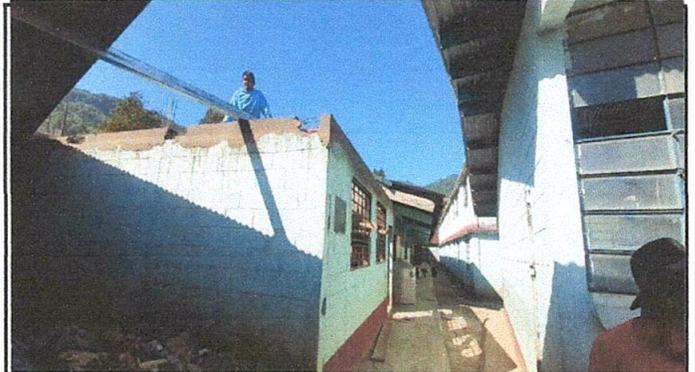
Foto 2: ESTRUCTURA DE TECHO: Se están colocando las costaneras de metal

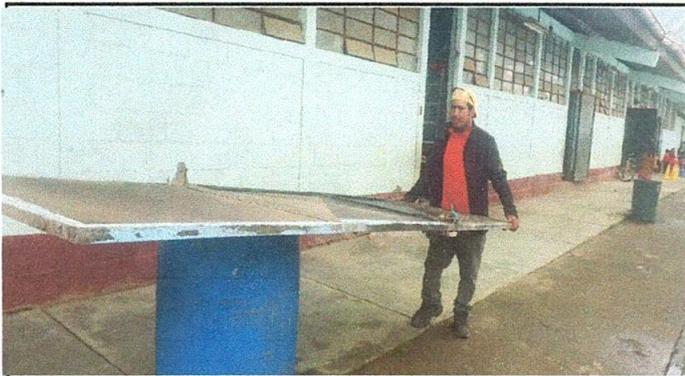
Foto 3: PUERTA DE METAL: Se están quitando las puertas, para la sustitución de la nuevas puertas.

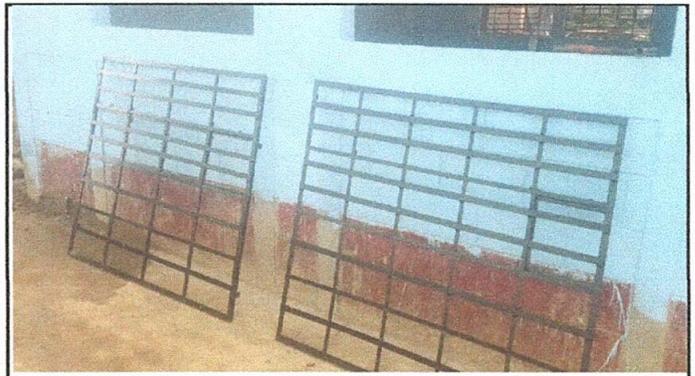
Foto 4: VENTANAS: se continua con el cambio de ventanas

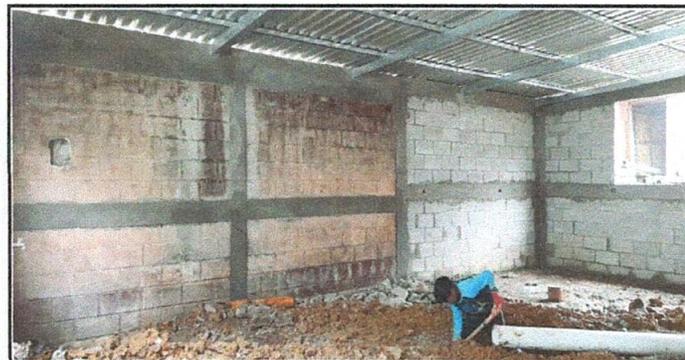
Foto 5: PISO: se continua con el trabajo en la reparación de piso de torta de cemento.

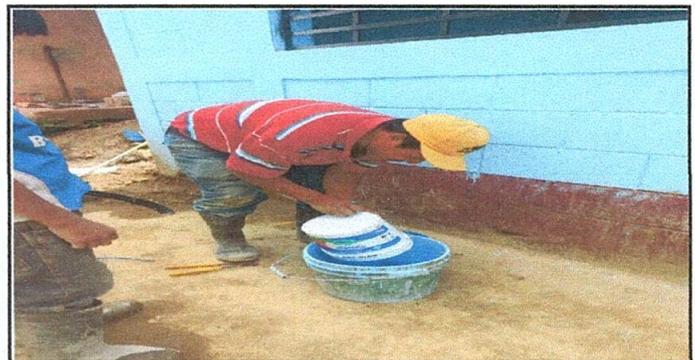
Foto 6: PINTURA: se continuas con la pintura de la cocina

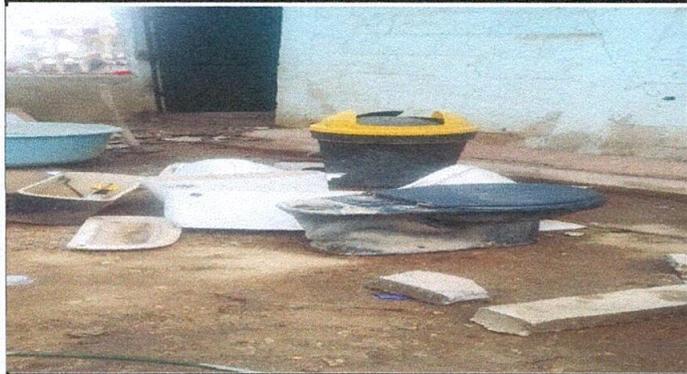
Foto 7: SERVICIOS SANITARIOS Y SUS ACCESORIOS. Se continua con la colocación de nuevas tazas y sus accesorios.

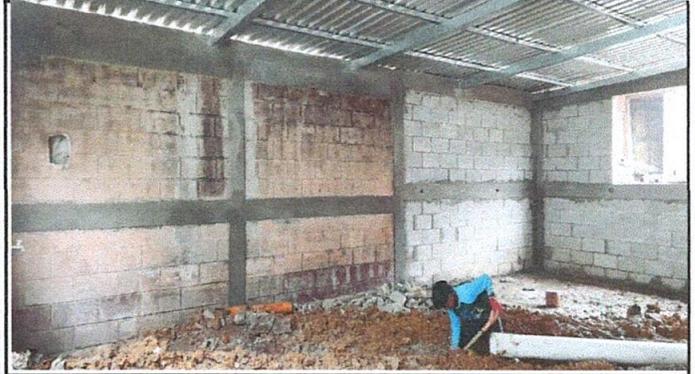
Foto 8: REPARACION DE DRENAJE Y RED DE AGUA POTABLE: Sanjeado y colocación de nuevas tuberías.

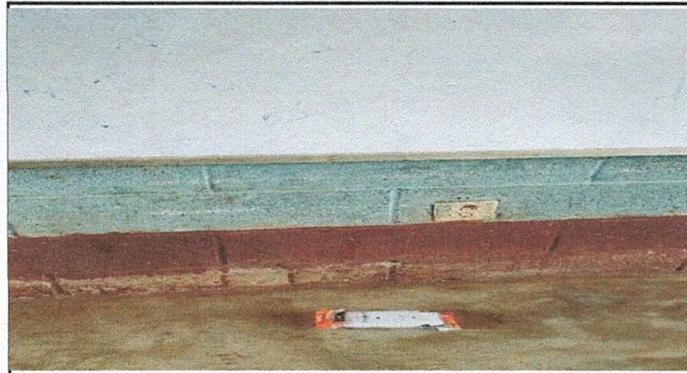
Foto 9: REPARACIÓN DE SISTEMA ELÉCTRICO: cambio de nuevo tomacorriente.

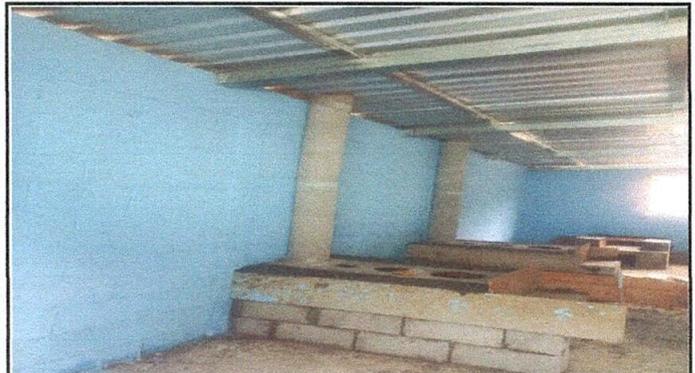
Foto 10: REPARACIÓN DE COCINA: Sustitución de nueva plancha

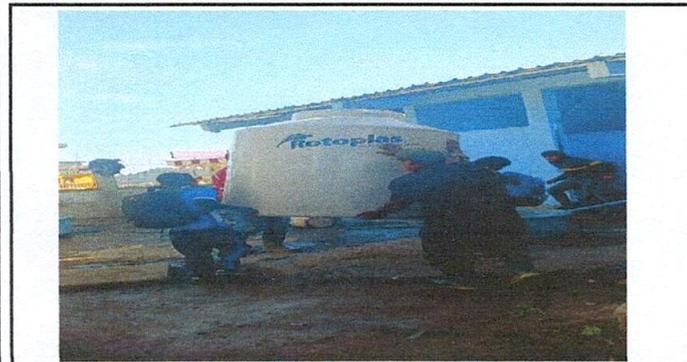
Foto 11: REPARACION Y MANTENIMIENTO DE CISTERNAS: colocacion del nuevo rotoplas que sustituirá el anterior.
