SITUACIÓN DEFICIENCIAS DETERMINADAS PREVIO DURANTE POSTERIOR

DEPARTAMENTO:	HUEHUETENANGO	MUNICIPIO:	SAN MATEO IXTATÁN
NOMBRE DEL ESTABLECIMIENTO:	ESCUELA OFICIAL RURAL MIXTA	DIRECCIÓN DEL ESTABLECIMIENTO:	ALDEA BULEJ
CÓDIGO DEL ESTABLECIMIENTO:	13-18-0896-43	FECHA:	21/08/2024

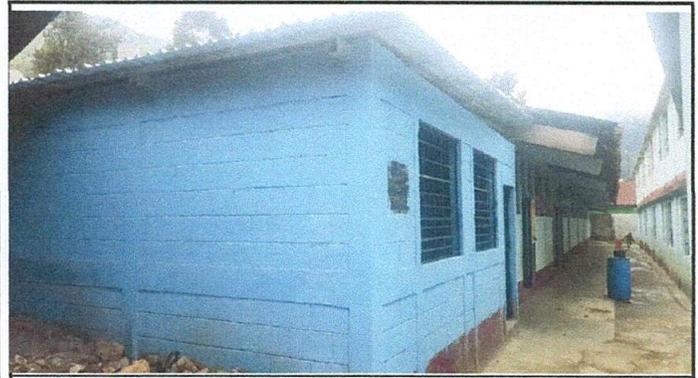
Foto1: Sustitución de lamina, por lámina troquelada finalizada

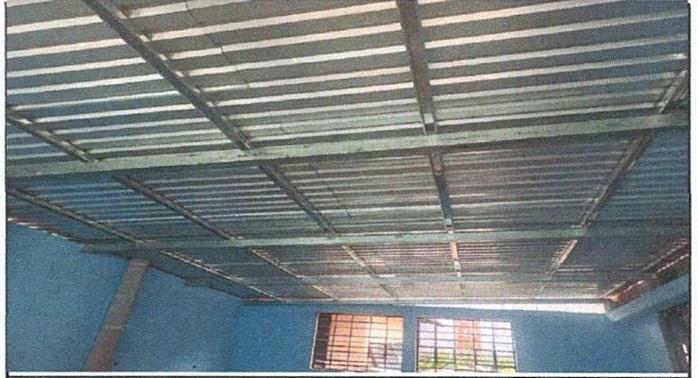
Foto 2: ESTRUCTURA DE TECHO: Sustitución de estructura de soporte de madera, por metal finalizado.

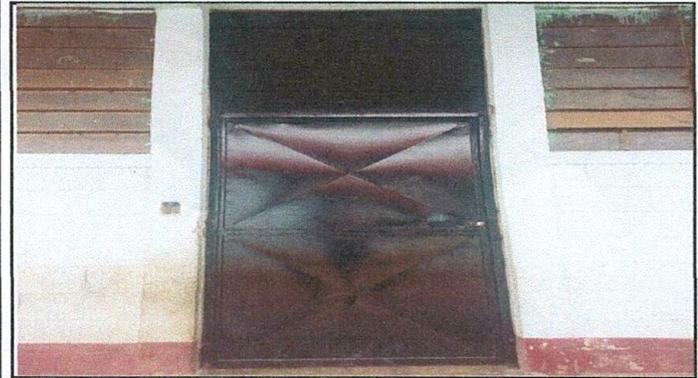
Foto 3: Sustitucion de puerta finalizado

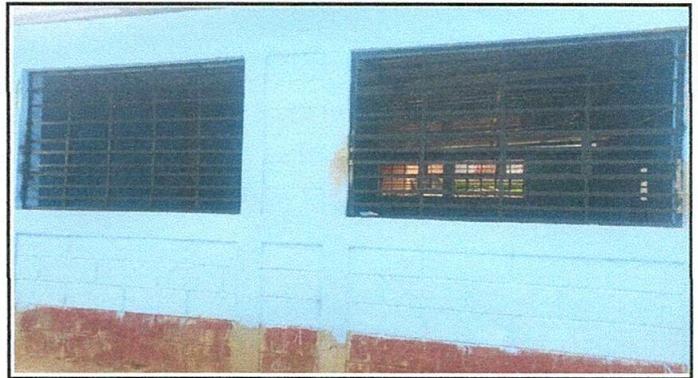
Foto 4: VENTANAS: Sustitución de estructura de ventana finalizada.

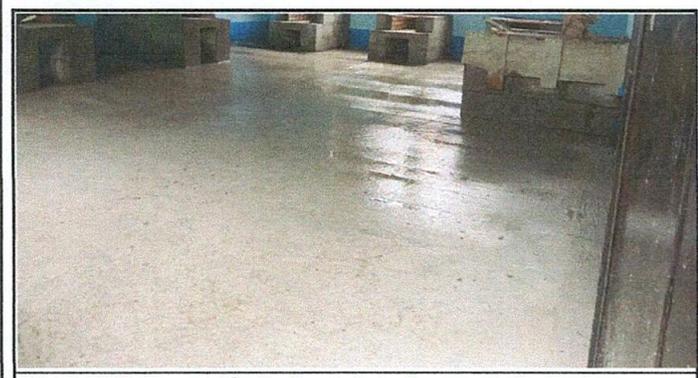
Foto 5: PISO: Reparación de piso de torta de concreto finalizado.

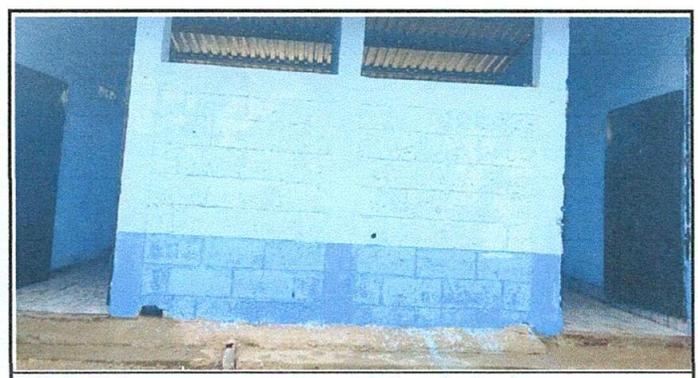
Foto 6 : Pintura en muros exteriores e inferiores terminado.

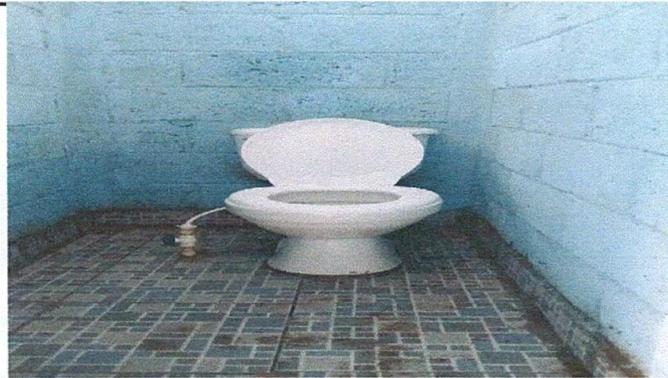
Foto7: SERVICIOS SANITARIOS Y SUS ACCESORIOS. Sustitución de inodoro finalizado

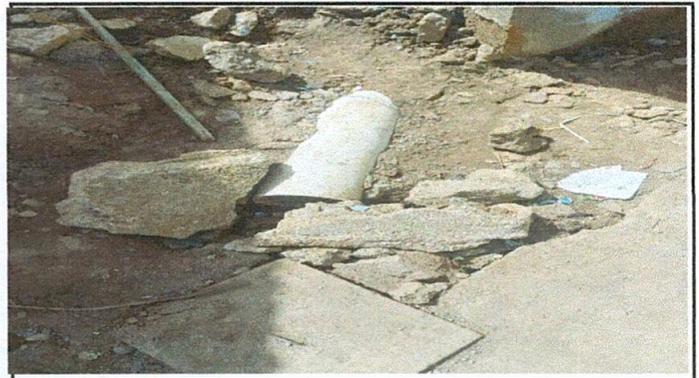
Foto 8: REPARACION DE DRENAJE Y RED DE AGUA POTABLE: Sustitución de tubería PVC finalizado.

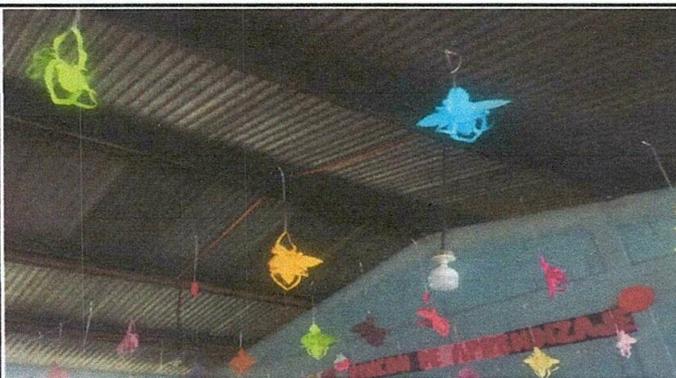
Foto 9: Reparación de sistemas eléctrico finalizado

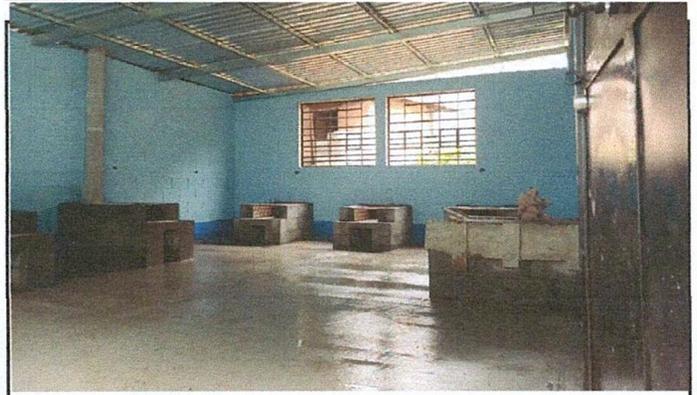
Foto 10: REPARACIÓN DE COCINA: Sustitución de plancha de metal de 3 hornillas finalizado.

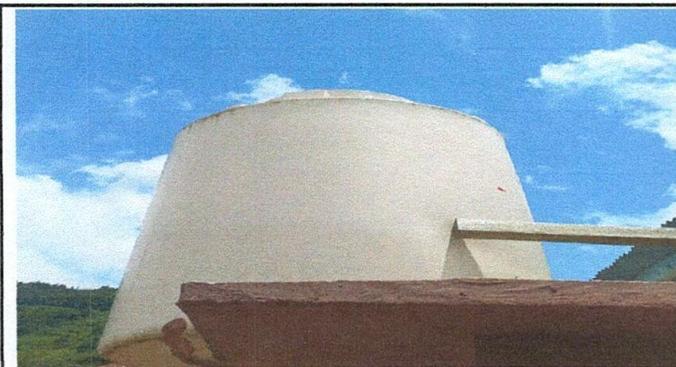
Foto 11: REPARACION Y MANTENIMIENTO DE CISTERNAS: Sustitución de depósito de agua, Tinaco rotoplás finalizado.
