SITUACIÓN DEFICIENCIAS DETERMINADAS PREVIO DURANTE POSTERIOR

| NOMBRE DEL ESTABLECIMIENTO: | ESCUELA OFICIAL RURAL MIXTA | DIRECCIÓN DEL ESTABLECIMIENTO: | Aldea Pojom. |
| CÓDIGO DEL ESTABLECIMIENTO: | 13-18-0901-43 | FECHA: | 29/02/2024 |

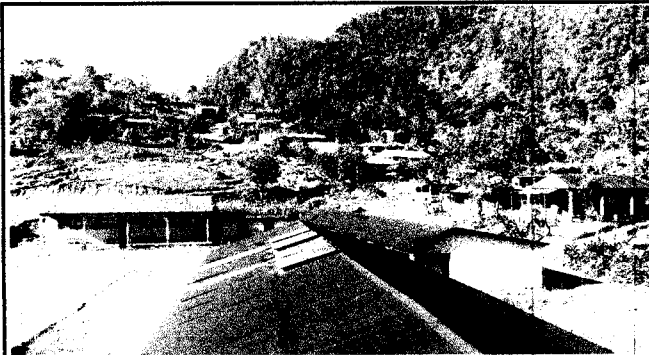
Foto 1: Cambio de techo de aulas deteriorados.

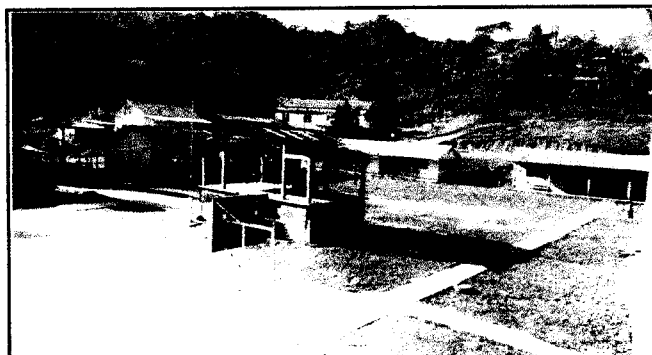
Foto 4 esenario laminas deteriorado.

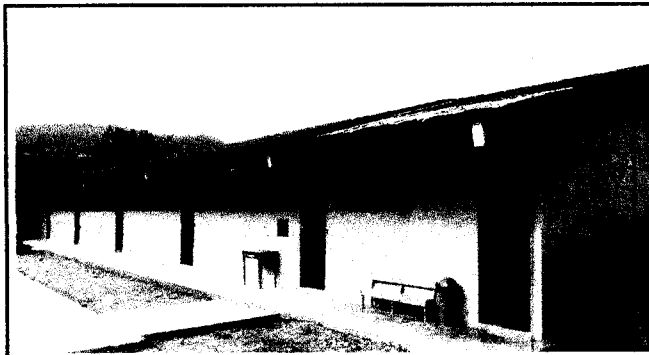
Foto 4 Laminas de la escuela deteriorado.

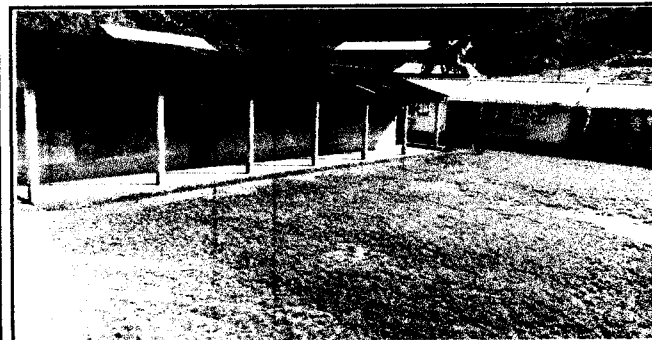
Foto 5: Cambio de techos de aulas

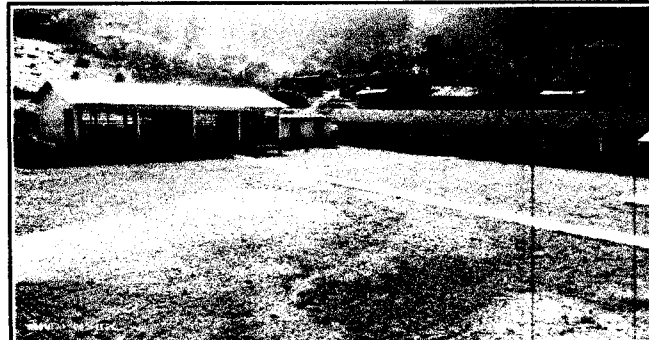
Foto 5: Techos deteriorados.
