SITUACIÓN DEFICIENCIAS DETERMINADAS

DEPARTAMENTO:	Huehuetenango	MUNICIPIO:	San Mateo Ixtatán
NOMBRE DEL ESTABLECIMIENTO:	Escuela Oficial Rural Mixta	DIRECCIÓN DEL ESTABLECIMIENTO:	Aldea Chibalasun
CÓDIGO DEL ESTABLECIMIENTO:	13-18-0903-43	FECHA:	11/06/2024

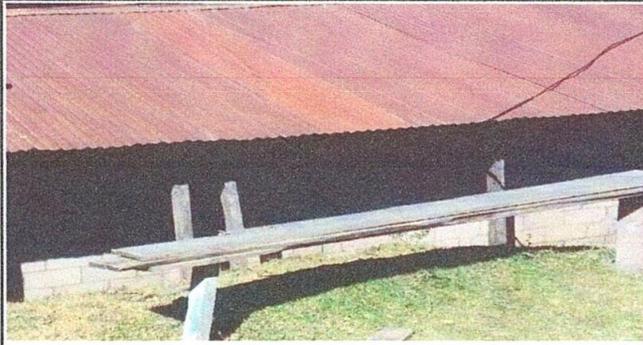
Foto1: Las laminas de la Cocina esta muy oxidada ya tiene agujeros y entra mucho agua dentro de la cocina porque esta en mal estado.

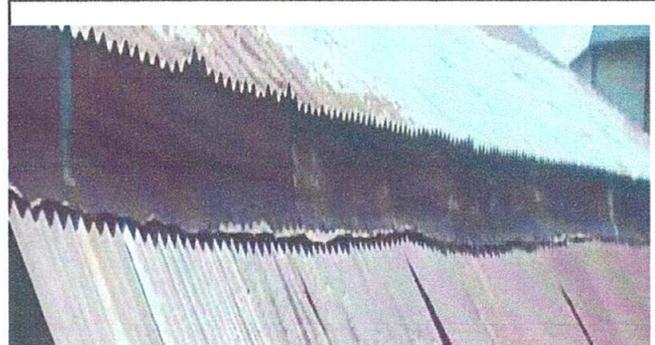
Foto 1.1: Cambio de capote de lámina porque esta por oxidado y dañado hace años por esta razon se cambiara con unos nuevos.

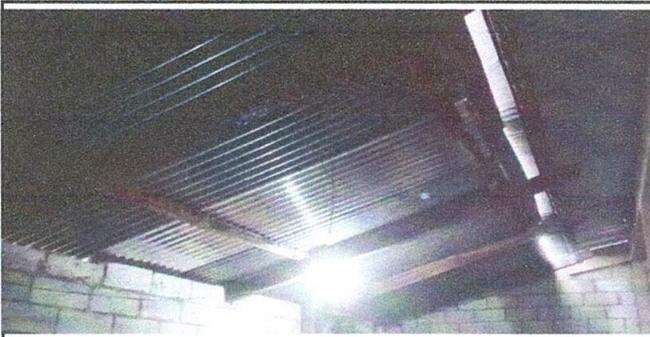
Foto 2: La Estructura de Techo de la cocina esta de madera y se va cambiar de costaneras de metal porque ya esta dañado las reglas porque esta hecho de madera, por esta razon esta en mal estado. La puerta de la

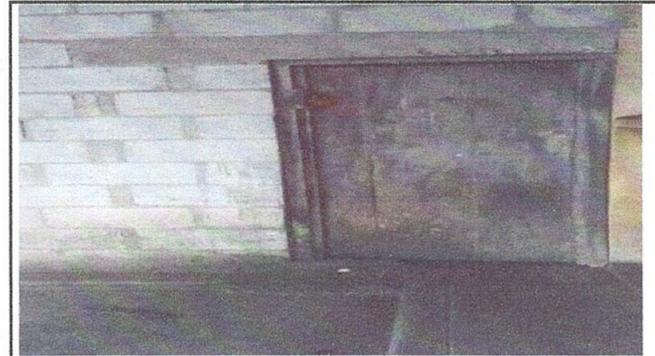
Foto 3 : Sustitución de puerta: la puerta de la cocina esta hecho de madera, por eso se va cambiar en una puerta de metal.

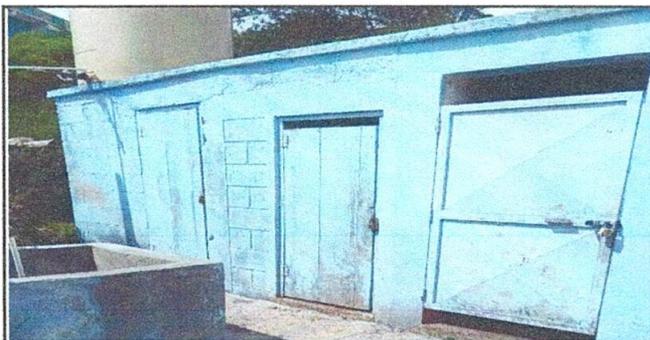
Foto 3.1: Igual manera se cambiara las puertas del Servicios sanitarios porque esta en mal estado, y se utilizara puertas de metal.

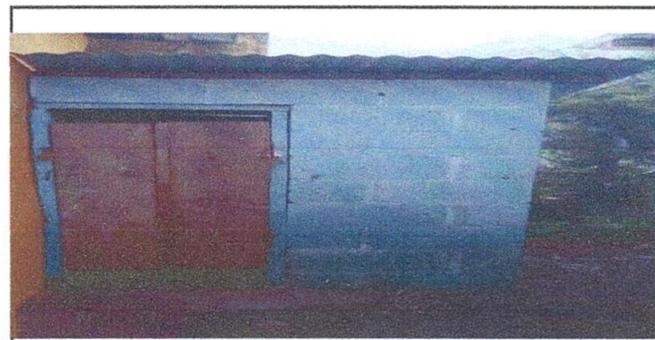
Foto 3.2: Al igual el baño de los docentes se cambiara la puerta de madera a través de Puerta de metal.

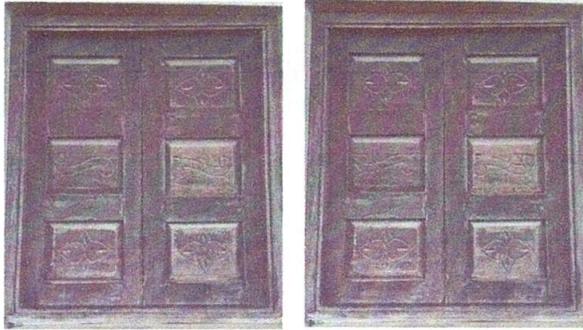
Foto 4: Las ventanas de la cocina esta en mal estado, Por eso, se utilizara ventanas de metal nuevamente.

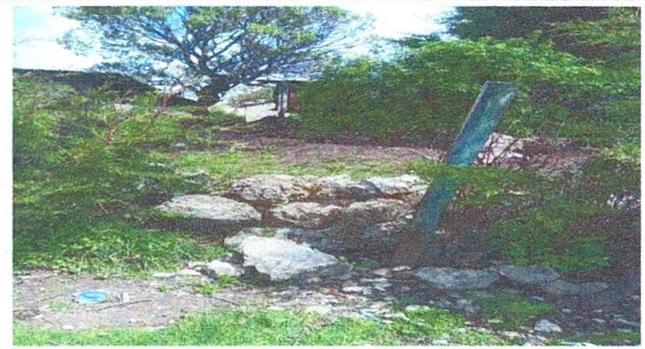
Foto 5: Muros Perimetrales: La Escuela esta circulado, pero esta hecho de postes de madera donde estan colocado las mallas ,por eso, las mallas estan en mal estado.

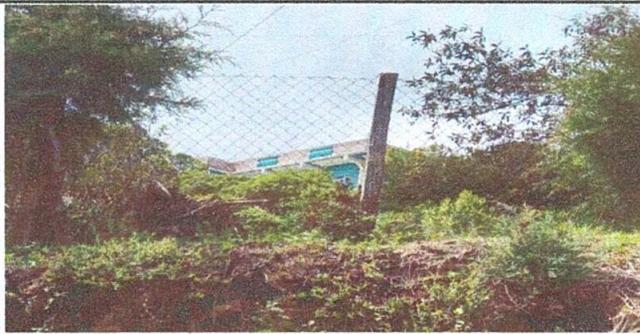
Foto 5.1: Por eso, La circulación de la Escuela se cambiara con tubo hg y malla galvanizada.

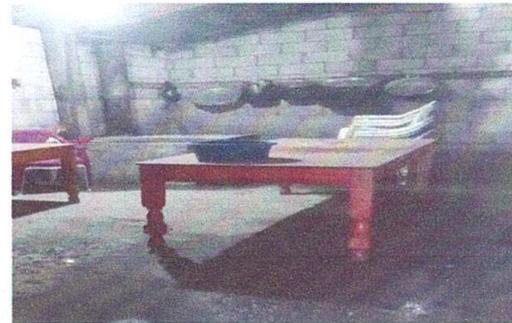
Foto 6: Reparación de sistema Eléctrico, se cambiara los focos de la cocina porque se ve muy oscuro por los focos que ya estan.

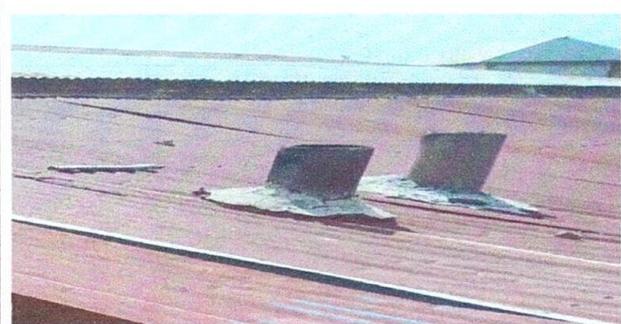
Foto 7.1: También la Cocina de la Escuela Chibalasan, ya no se puede utilizar porque los tuvos de chimenea ya no funcionan y entra mucho agua dentro de la cocina.

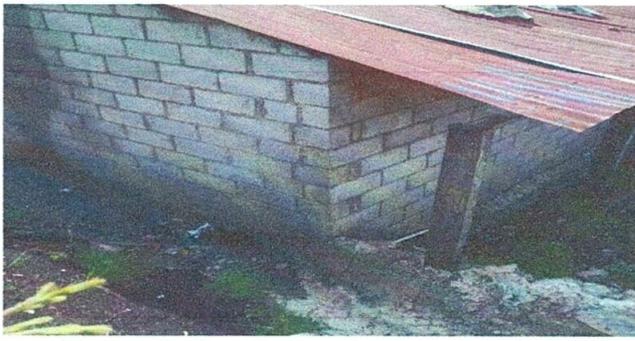
Foto 8: Reparación de repello y cernido de paredes: la Cocina de la Escuela Chibalsun, le van a repellar los paredes dentro y afuera de la cocina, ya que es una gran necesidad para la preparación de los

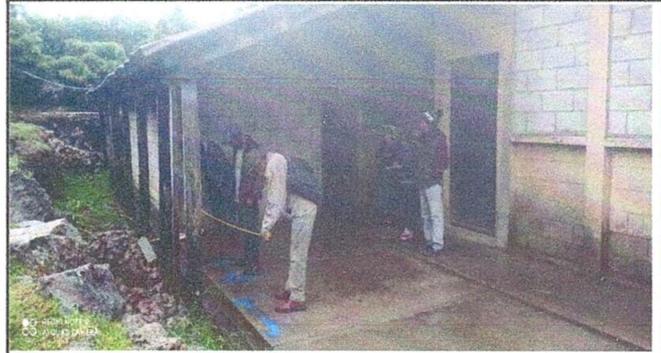
Foto 9: Mano de obra especializada albañilería, La cocina de la Escuela Chibalsun esta muy pequeño, por esta razon se agrandara la cocina igual forma esta en mal estado.

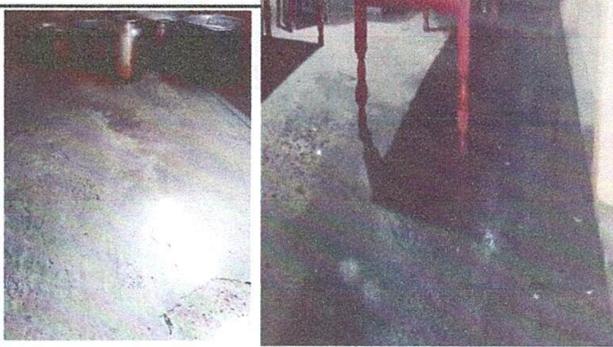
Foto 10: El Piso esta hecho con torta de concreto, por tal razón se va cambiar a través de piso de cemento liquido.
