SITUACIÓN DEFICIENCIAS DETERMINADAS

| DEPARTAMENTO: | Huehuetenango | MUNICIPIO: | San Mateo Ixtatán |
| NOMBRE DEL ESTABLECIMIENTO: | Escuela Oficial Rural Mixta | DIRECCIÓN DEL ESTABLECIMIENTO: | Aldea Chibalasun |
| CÓDIGO DEL ESTABLECIMIENTO: | 13-18-0903-43 | FECHA: | 13/08/2024 |

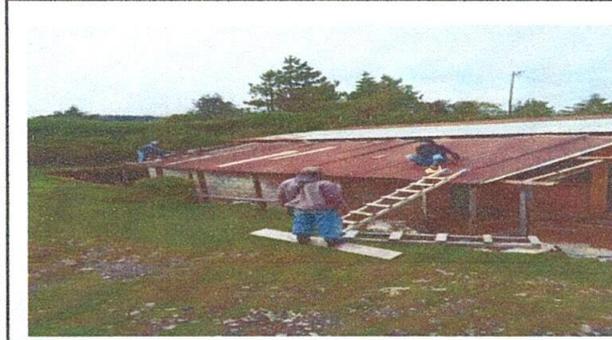
Foto1: La desinstalación de láminas se va cambiar a traves por las láminas troqueladas aluzinc calibre 26, utilizado en la cocina de la Escuela Oficial Rural Mixta de la Chibalasun.

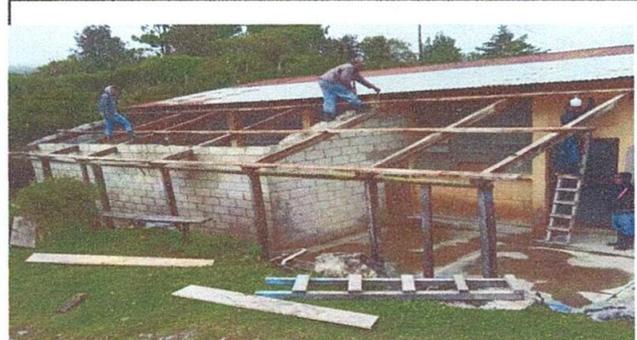
Foto 2: Igual también se va cambiar la Sustitución de estructura de soporte de madera, por metal.

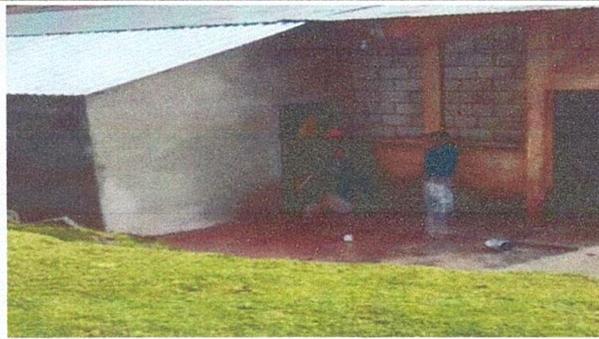
Foto 3: Sustitución de puerta 1 metro de ancho por 2 metros de alto, colocado por la estructura Metálica Mingo.

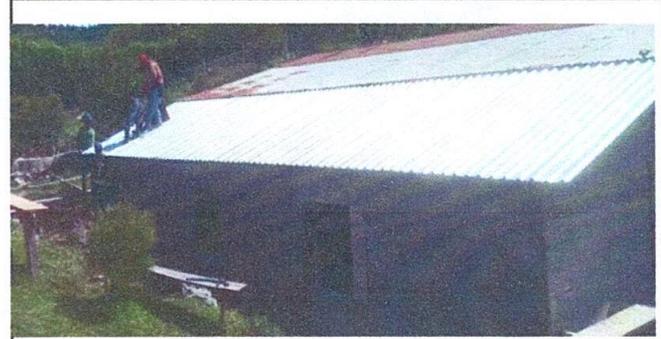
Foto 4: La colocación de las ventanas de metal de 1 metro cuadrado, colocado por la estructura Metálica Mingo.

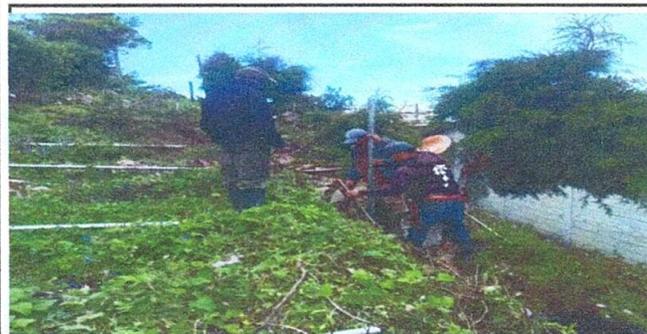
Foto 5: Reparación de muro perimetral de block con tubo hg y malla galvanizada, colocados por los padres de familia.

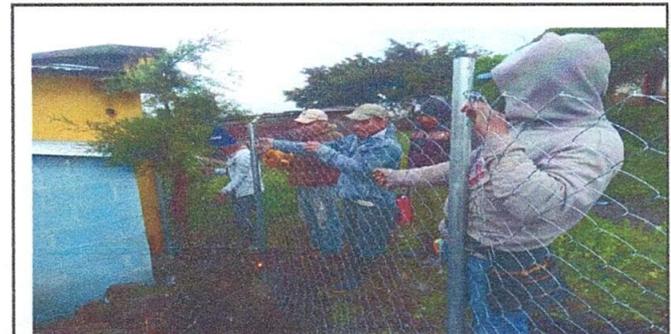
Foto 5.1: De esta manera se esta trabajando el muro perimetral en la Ciculación de la escuela por los OPFs.

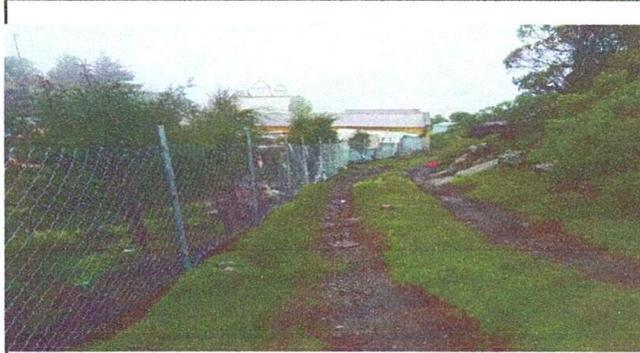
Foto 5.2: La circulación de la Escuela se cambió con tubo hg y malla galvanizada.

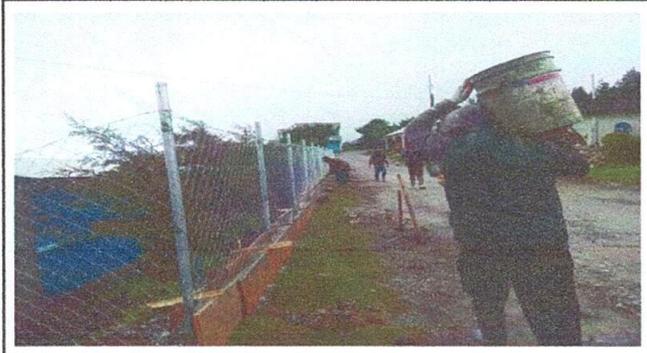
Foto 5.3: Por eso, La circulación de la Escuela se cambió con más mejoración utilizando los tubo hg y malla galvanizada.

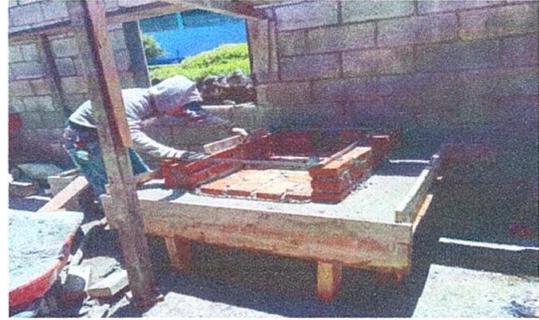
Foto 7: Sustitución de estufa rural (completa) incluye chimenea y plancha de metal.

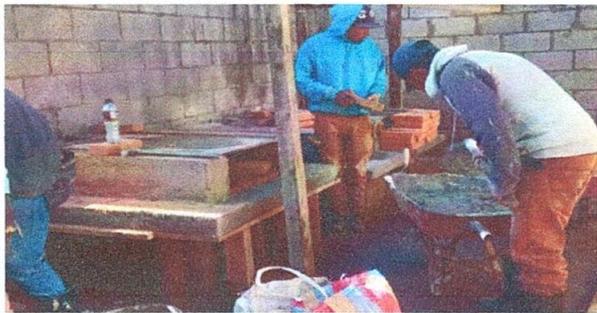
Foto 7.1: Sustitución de estufa rural (completa), En proceso la remodelación y mejoramiento de la cocina de la Escuela Oficial Rural Mixta de la aldea Chibalsun.

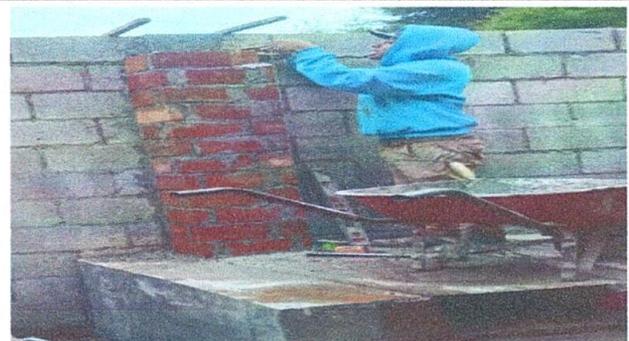
Foto 7.2: Sustitución de chimenea de concreto en la cocina de la Escuela por el albañil solicitado.

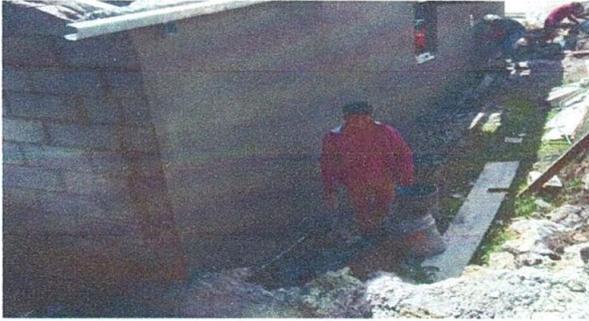
8. Reparación de repello y cernidos de los paredes de la cocina de la Escuela.

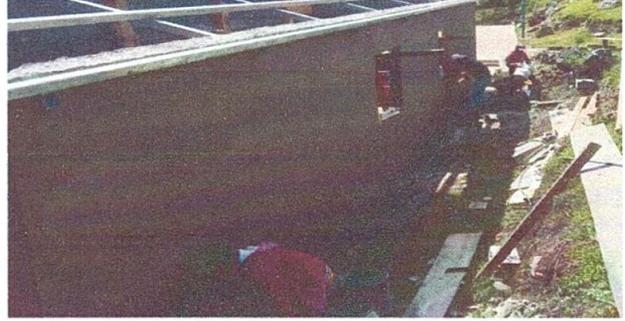
8.1: Reparación de repello de la cocina y cernidos de los paredes.

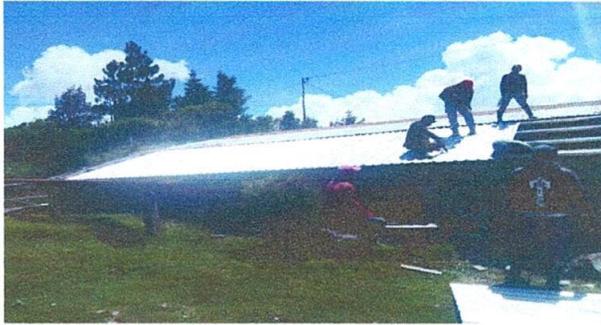
Foto 9: Mano de obra especializada . Sustitución de lámina , por lámina troquelada aluzinc calibre 26, utilizado en la cocina de la Escuela Oficial Rural Mixta de la Chibalasun.

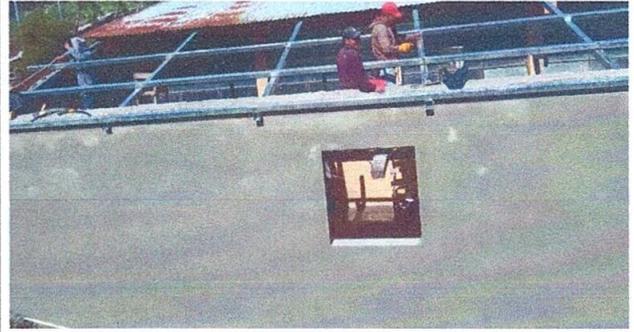
Foto 9.1: La Instalación de estructura portante de metal por el baño y con los OPFs.

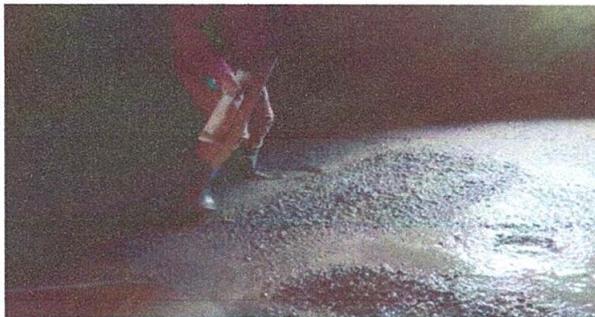
10: Reparación de piso de cemento liquido en la cocina de la Escuela Oficial Rural Mixta de la Aldea Chibalasun.

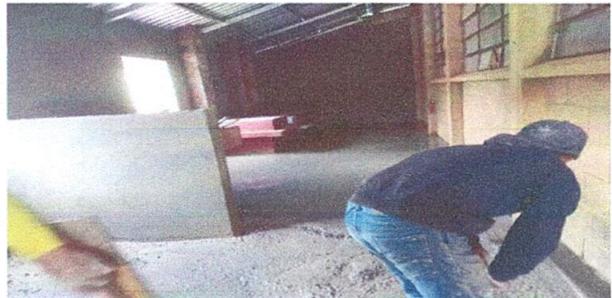
10.1 : Reparación de piso de cemento liquido
