SITUACIÓN DEFICIENCIAS DETERMINADAS

| DEPARTAMENTO: | Huehuetenango | MUNICIPIO: | San Mateo Ixtatán |
| NOMBRE DEL ESTABLECIMIENTO: | Escuela Oficial Rural Mixta | DIRECCIÓN DEL ESTABLECIMIENTO: | Aldea Chibalasun |
| CÓDIGO DEL ESTABLECIMIENTO: | 13-18-0903-43 | FECHA: | 19/08/2024 |

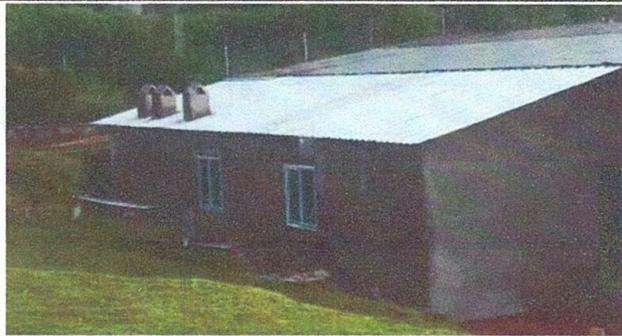
Foto 1. La finalización de trabajos, es de esta manera que la cocina que se remodeló, por lámina troquelada aluzinc calibre 26.

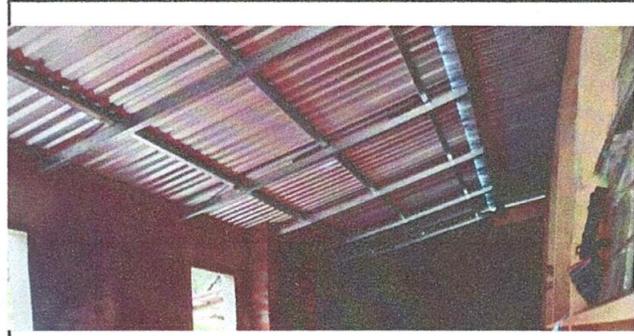
Foto 2: Igual también se cambio la Sustitución de estructura de soporte de madera, por metal.

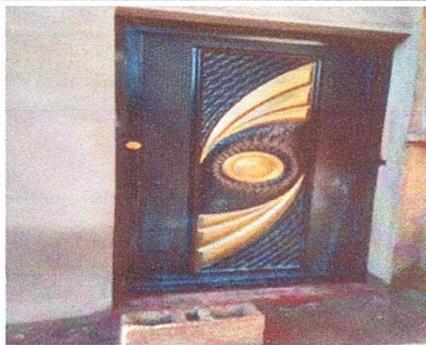
Foto 3: Sustitución de puerta 1 metro de ancho por 2 metros de alto, ya esta colocado por la estructura Metálica Mingo.

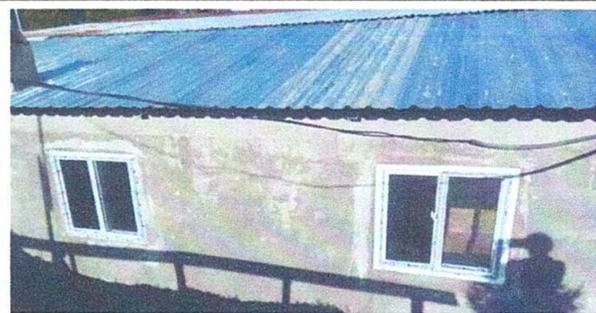
Foto 4: La colocación de las ventanas de metal de 1 metro cuadrado, ya esta colocado por la estructura Metálica Mingo.

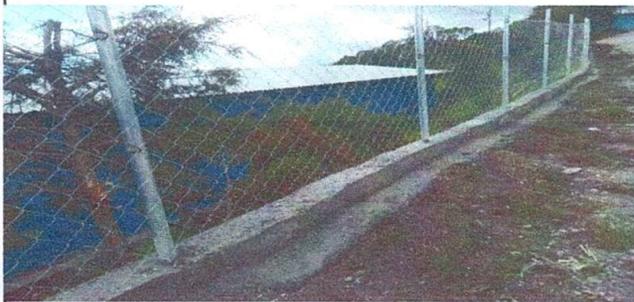
Foto 5: Finalización del muro perimetral.

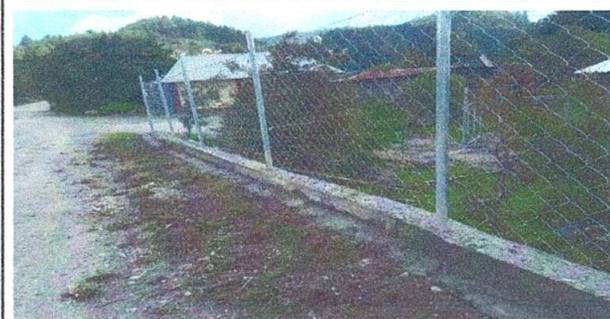
Foto 5.1: De esta manera se termino este trabajo el muro perimetral en la Ciculación de la escuela por los OPFs.

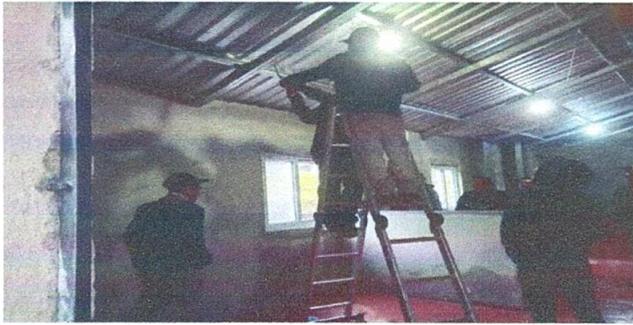
Foto 6: Se culminó el trabajo, de ultimo se esta instalando la luz electrica en la cocina en remozamiento.

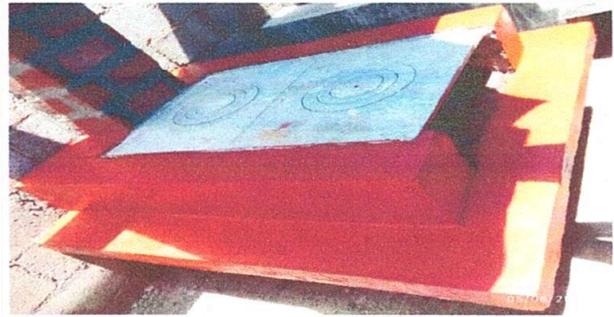
Foto 7: Sustitución de estufa rural (completa) incluye chimenea y plancha de metal, Ya esta terminado por el albañil.

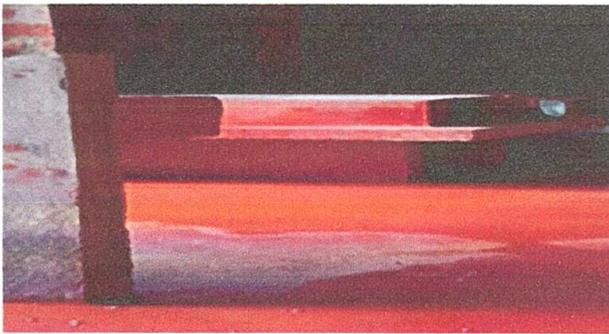
Foto 7.1: Sustitución de estufa rural (completa), se culmino de esta manera ha finalizado el mejoramiento de la cocina de la Escuela Oficial Rural Mixta de la aldea Chibalasan.

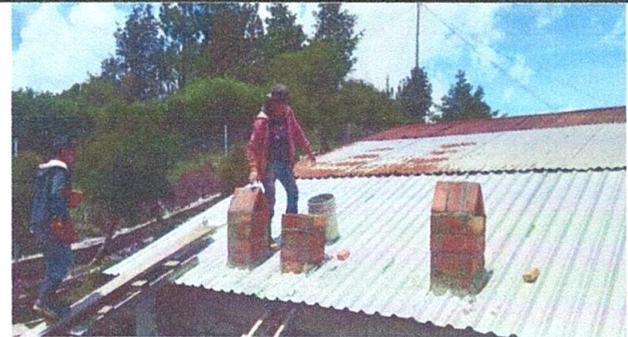
Foto 7.2: Sustitución de chimenea de concreto de la cocina de la Escuela por el albañil se ha terminado.

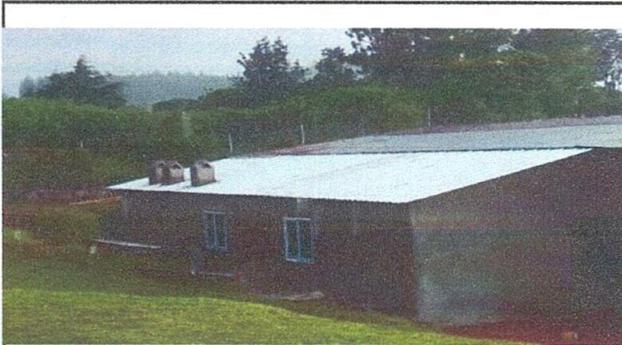
Foto 8: La Cocina de la Escuela Chibalasan, se termino repellido los paredes dentro y afuera de la cocina se finalizo, ya que es una gran necesidad para la preparación de los alimentos.

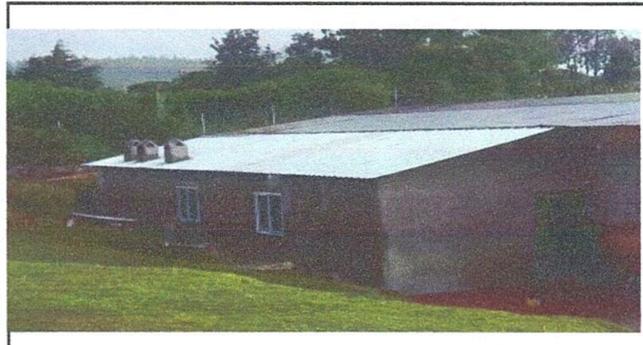
Foto 9: Todos los padres de familia aportaron mano de obra del mejoramiento de la cocina de la Escuela Chibalasan y se culmino todos los procesos y mejoramiento finalizado.
