SITUACIÓN DEFICIENCIAS DETERMINADAS      PREVIO       DURANTE       POSTERIOR

DEPARTAMENTO:	HUEHUETENANGO	MUNICIPIO:	SAN MATEO IXTATÁN
NOMBRE DEL ESTABLECIMIENTO:	ESCUELA OFICIAL RURAL MIXTA	DIRECCIÓN DEL ESTABLECIMIENTO:	ALDEA GUAISNA
CÓDIGO DEL ESTABLECIMIENTO:	13-18-1567-43	FECHA:	30/05/2024

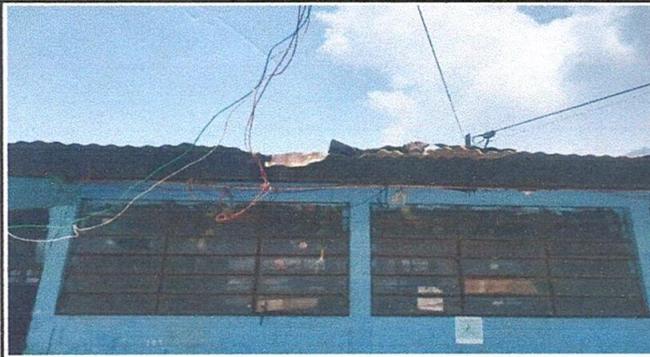
**foto 1.** En la imagen se puede observar, que la lámina se encuentra rota, oxidada y picada, por lo que se cambiará lámina por lamina troquelada aluzinc, y su respectivo capote y su elemento de fijación.

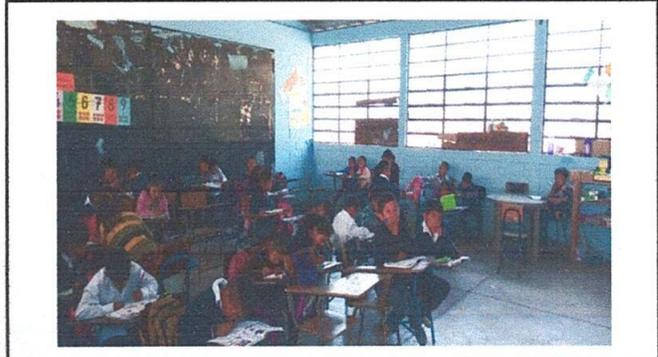
**foto 2.** Se observa los vidrios rotos y transparentes, que dan a la vista para los baños por lo tanto se cambiarán por vidrios nevados.

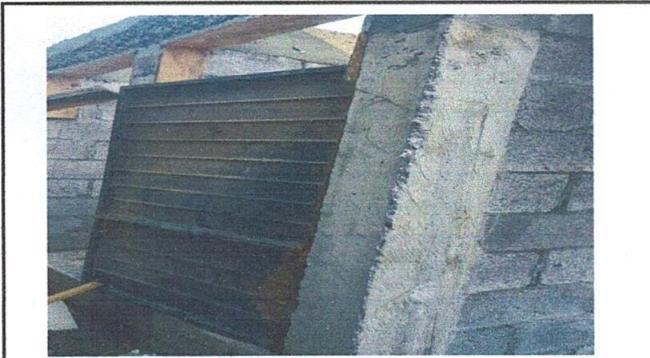
**3.** En la fotografía se observa la puerta en malas condiciones al cual se cambiara por puertas de metal en servicios sanitarios.

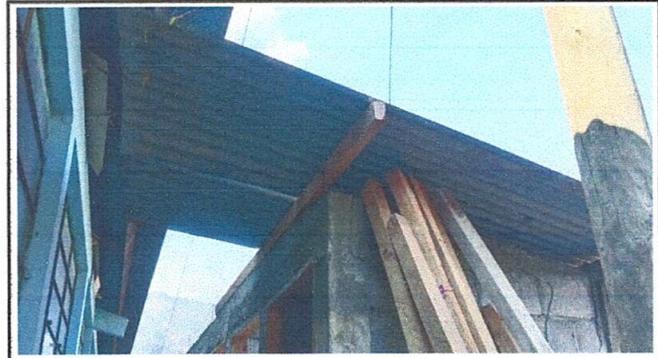
**Foto 4:** En la fotografía se observa la falta de láminas en las instalaciones de los baños, las cuales están picadas por lo que se cambiará lamina por lámina aluzinc.

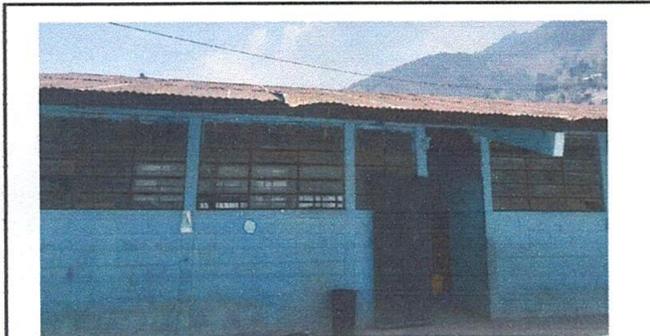
**Foto 5:** En la fotografía se observa las paredes sucias y la pintura en un mal estado por lo que se realizará mantenimiento de paredes exteriores e interiores tanto de el módulo completo y las paredes de los sanitarios que quedan a un costado del módulo.

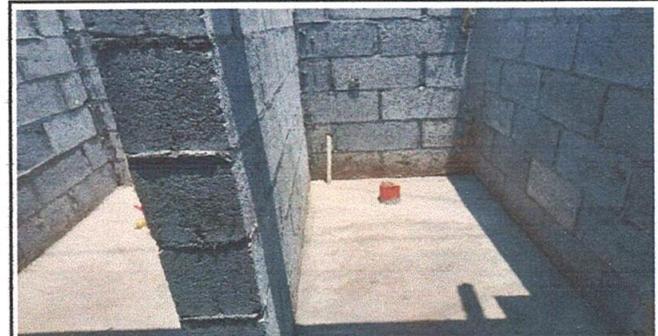
**Foto 6:** en la fotografía se observa la tubería de drenaje que se dañó por lo cual se hará la sustitución de tubería para drenaje
