SITUACIÓN DEFICIENCIAS DETERMINADAS PREVIO DURANTE POSTERIOR

DEPARTAMENTO:	HUEHUETENANGO	MUNICIPIO:	SAN MATEO IXTATÁN
NOMBRE DEL ESTABLECIMIENTO:	ESCUELA OFICIAL RURAL MIXTA	DIRECCIÓN DEL ESTABLECIMIENTO:	ALDEA GUAISNA
CÓDIGO DEL ESTABLECIMIENTO:	13-18-1567-43	FECHA:	22/07/2024

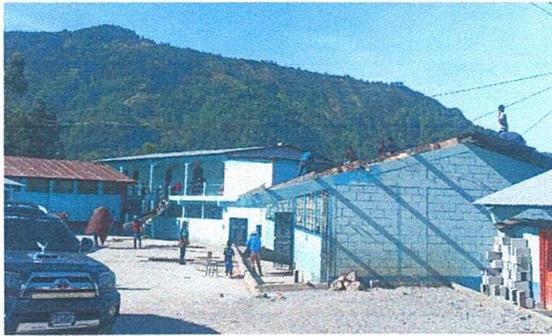
1. En la imagen se puede observar que se están desentechando el módulo uno para poder empezar el trabajo.

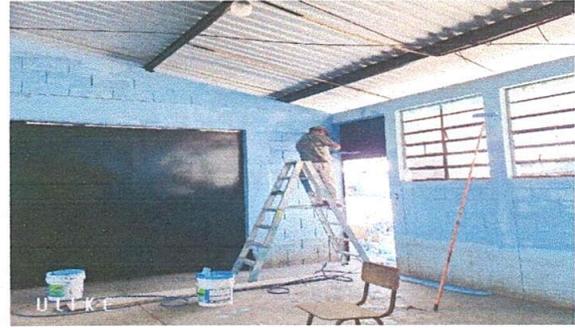
2. Aquí se puede ver que los trabajos de mantenimiento de ventanas y cambio de vidrios rotos y cambio de vidrios transparentes a nevados.

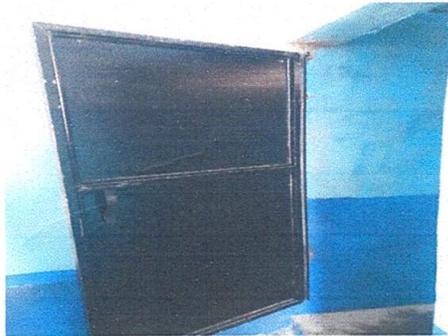
3. En la imagen se observa que se cambio una de las once puertas que necesitaban los baños.

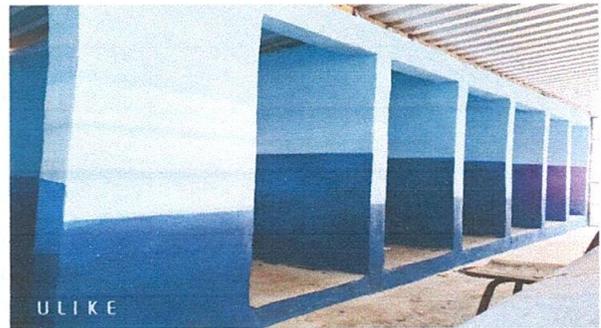
Foto 4: En la fotografía se observa que se esta colocando las láminas en las instalaciones de los baños, las cuales estaban picadas por lo que se cambió lamina por lámina aluzinc.

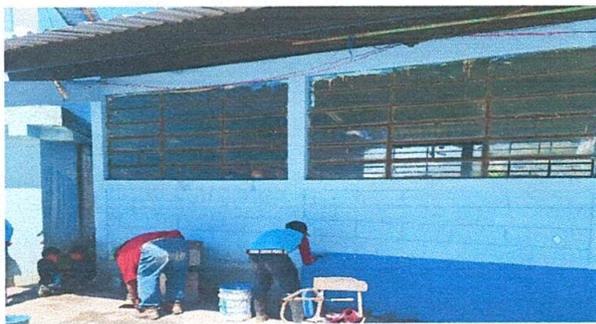
Foto 5: En la fotografía se observa el mantenimiento de paredes exteriores e interiores tanto de el módulo completo y las paredes de los sanitarios que quedan a un costado del módulo.

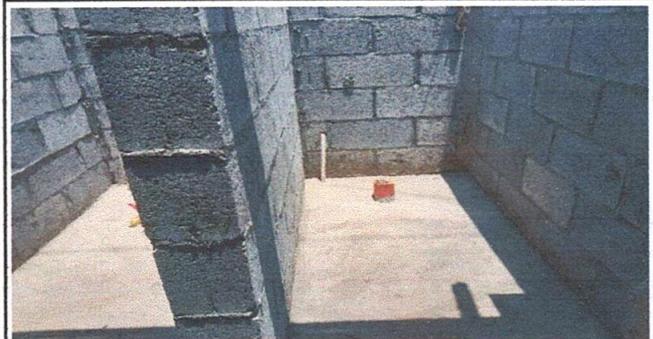
Foto 6: en la fotografía se observa la tubería de drenaje que se daño por lo cual se hizo la sustitución de tubería para drenaje
