SITUACIÓN DEFICIENCIAS DETERMINADAS PREVIO DURANTE POSTERIOR

DEPARTAMENTO:	HUEHUETENANGO	MUNICIPIO:	SAN MATEO IXTATÁN
NOMBRE DEL ESTABLECIMIENTO:	ESCUELA OFICIAL RURAL MIXTA	DIRECCIÓN DEL ESTABLECIMIENTO:	ALDEA GUAISNA
CÓDIGO DEL ESTABLECIMIENTO:	13-18-1567-43	FECHA:	02/08/2024

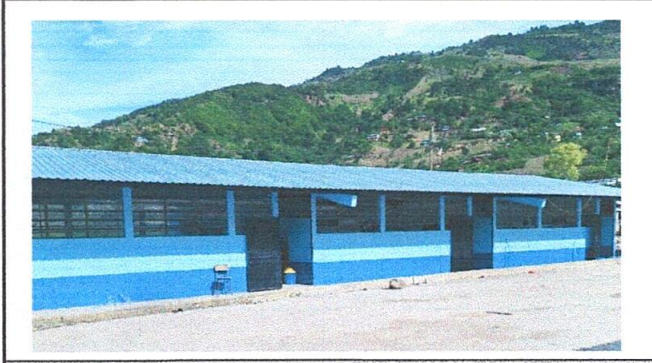
1. En la imagen se puede observar que está terminado el cambio de lámina por lámina en el módulo completo

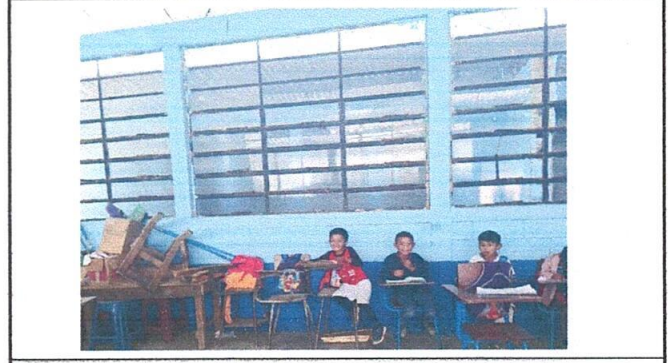
2. Aquí se puede ver que los trabajos de mantenimiento de ventanas, cambio de vidrios rotos y cambio de vidrios transparentes a nevados están finalizados.

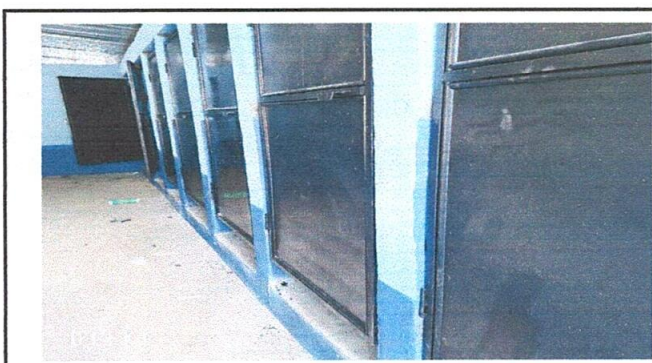
3. En la imagen se observa que se cambió en su totalidad las puertas tanto de lado de los baños que corresponden a hombres y de las mujeres que son en total once puertas.

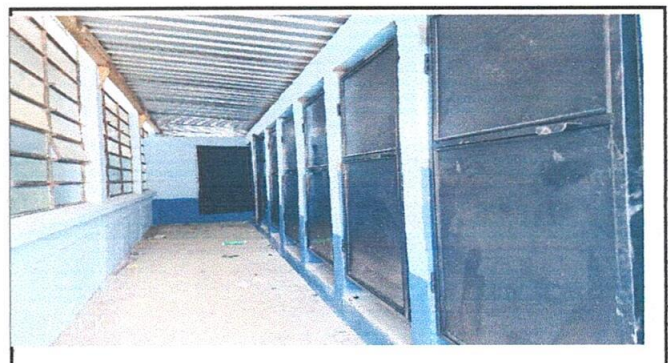
Foto 4: En la fotografía se observa que esta finalizado la colocación de las láminas en las instalaciones de los baños, que fue sustituida por lamina por lámina aluzinc.

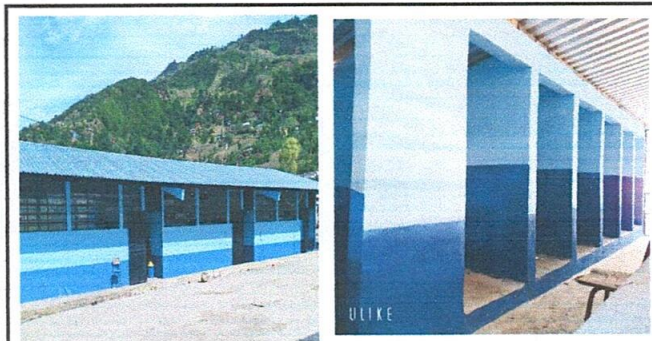
Foto 5: En la fotografía se observa el mantenimiento de paredes exteriores e interiores de el módulo completo y las paredes de los sanitarios que quedan a un costado del módulo.

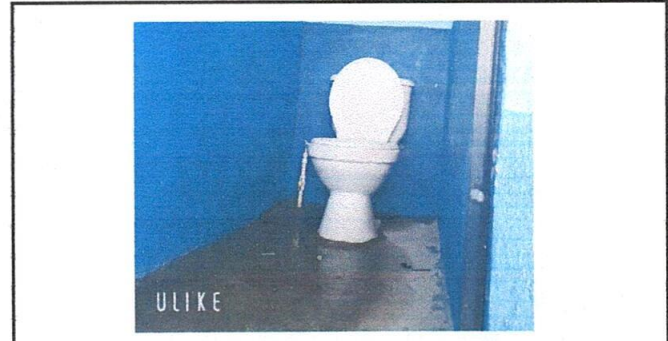
Foto 6: en la fotografía se observa que la sustitución de tubería dañada y la taza con sus accesorios.
