SITUACIÓN DEFICIENCIAS DETERMINADAS PREVIOR DURANTE POSTERIOR

DEPARTAMENTO:	HUEHUETENANGO	MUNICIPIO:	SAN MATEO IXTATÁN
NOMBRE DEL ESTABLECIMIENTO:	ESCUELA OFICIAL RURAL MIXTA	DIRECCIÓN DEL ESTABLECIMIENTO:	ALDEA TIMACTE
CÓDIGO DEL ESTABLECIMIENTO:	13-18-1569-43	FECHA:	5/06/2024

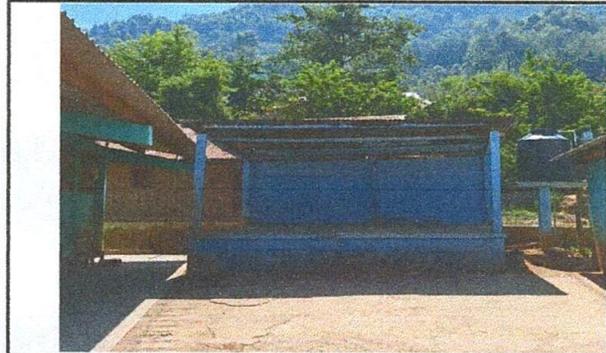
Foto 1: El escenario se va remodelar, cambiando su techa por laminas troqueladas de calibre 26 y costaneras de metal. Se va realizar reparacion de repello y nueva pintada.

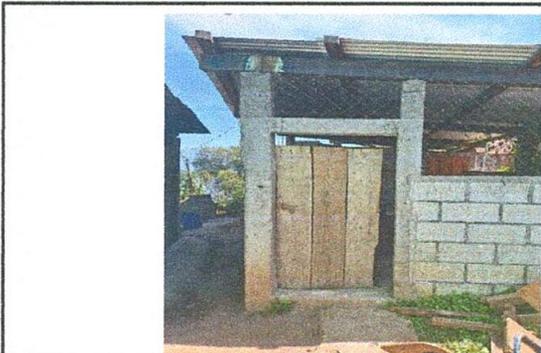
Foto 2: A la cocina se va sustituir la puerta de madero por puerta de metal, reparación de repello y cambio de ventanas por ventanas nuevas, sustitución de estufa rural con chimenea planchas.

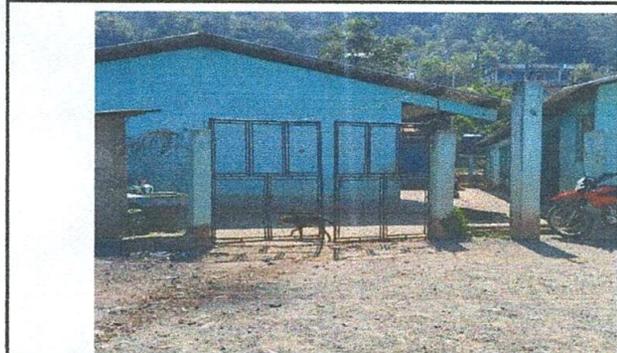
Foto3: El portón de la escuela ya se encuentra en mal estado, ya no se cierra completamente por lo tanto se va sustituir por otra nueva de portón metal de 3 metros de ancho y metro con 50cm de alto.

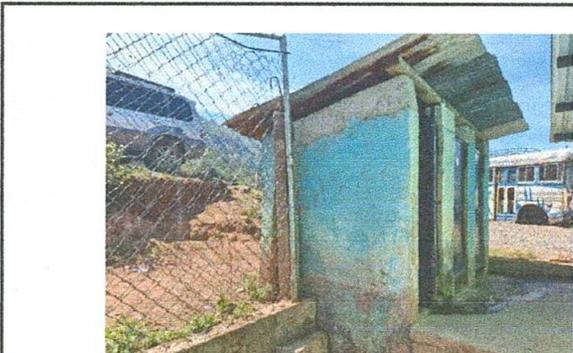
Foto 4: cambio de inodoros en los baños, reparación de repello en la pared y cambio de techo de lámina por laminas troqueladas de calibre 26 y colocación de nueva pintura en los paredes.

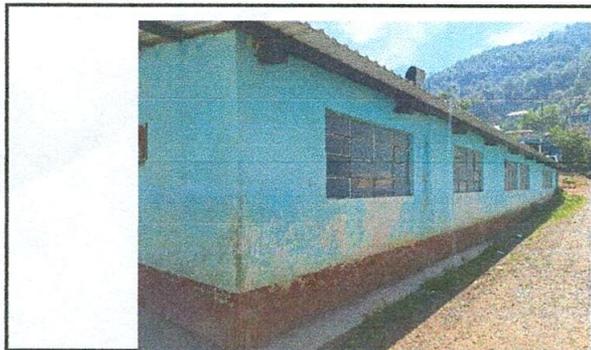
Foto 5: reparación de repello en algunas partes de las paredes del edificio escolar y la nueva pintada de las paredes.

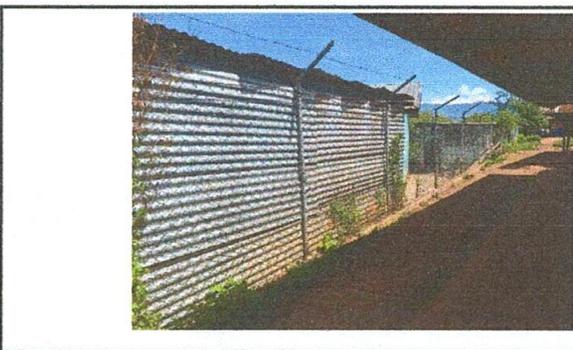
Foto 6: Reparación de muro perimetral de bloc con maya galvanizada y columnas. El muro es de 60m.
