REGISTRO FOTOGRÁFICO

DEPARTAMENTO:	HUEHUETENANGO	MUNICIPIO:	COLOTENANGO
NOMBRE DEL ESTABLECIMIENTO:	EODP ANEXA A EORM	DIRECCIÓN DEL ESTABLECIMIENTO:	CASERIO EL PORVENIR ALDEA IXCONLAJ
CÓDIGO DEL ESTABLECIMIENTO:	13-19-0002-42	FECHA DE LA INSPECCIÓN:	10/04/2024

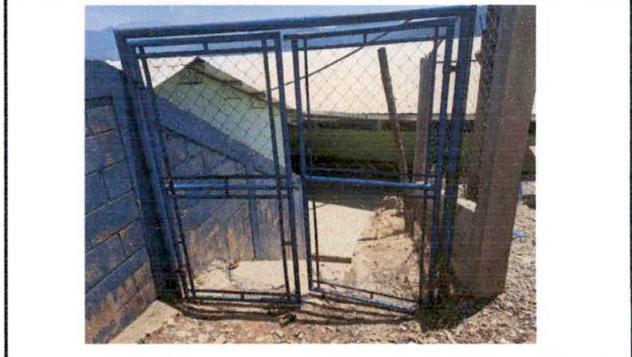
Foto 2: Colocar portón principal, para hacerlo mas seguro.

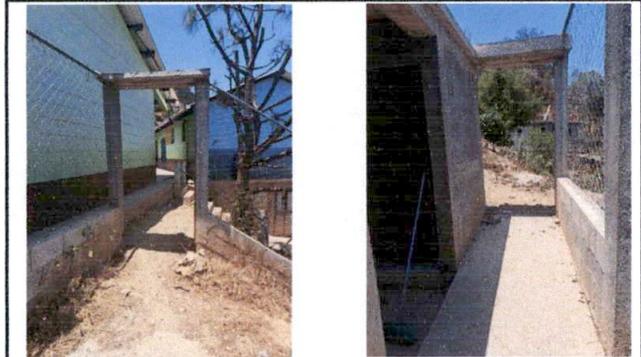
Foto 3: Colocar portones en estos dos puntos de acceso a la escuela.

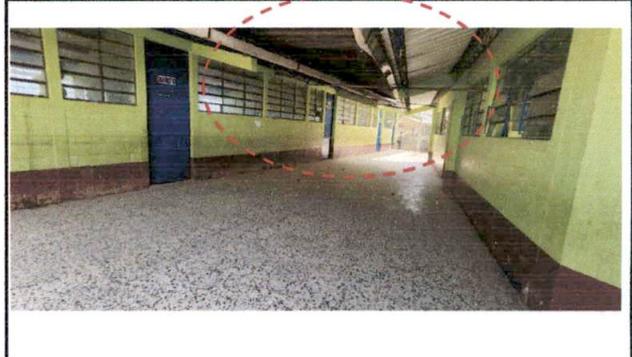
Foto 4: Cambiar canales y colocar bajada de agua pluvial, también de pintara las paredes exteriores e interiores.

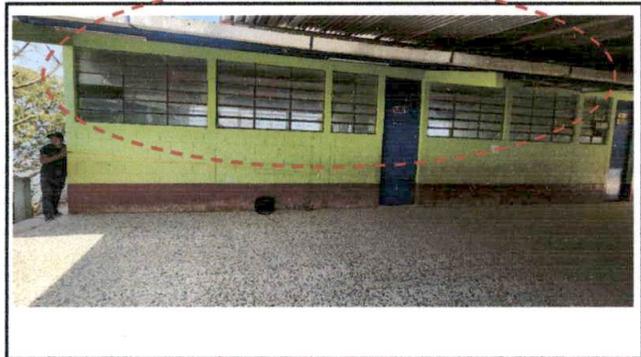
Foto 5: Cambiar canales y colocar bajada de agua pluvial, también de pintara las paredes exteriores e interiores.

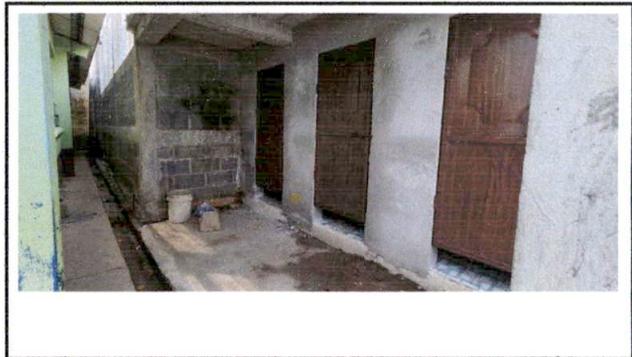
Foto 6: Vista de los baños, se repella y alisa, además se aplicar pintura.

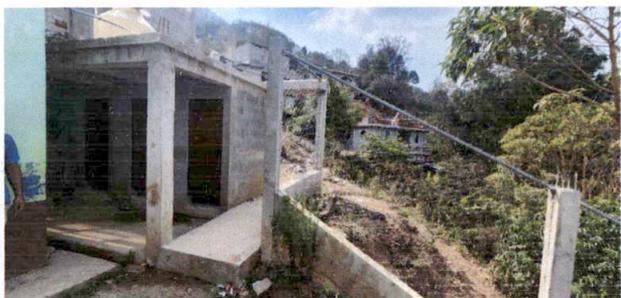
Foto 7: Vista de los baños, se repella y alisa, además se aplicar pintura.

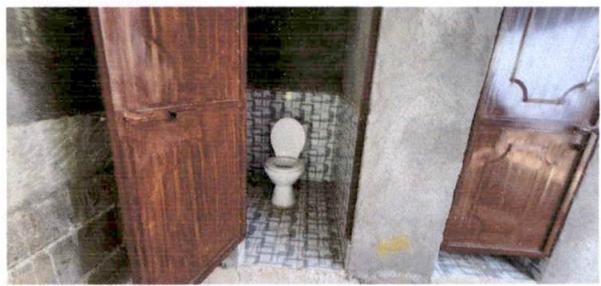
Foto 8: vista de inodoros

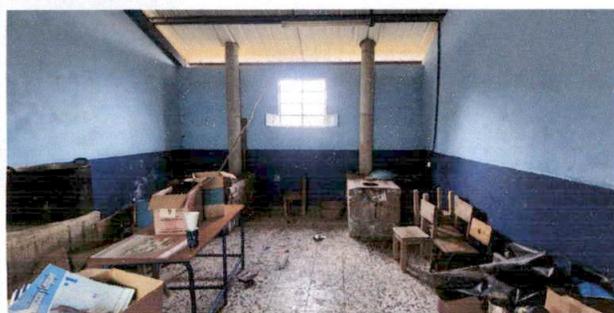
Foto 9: vista de la cocina, se observan la estufas existentes, falta un mueble para prepara los alimentos.

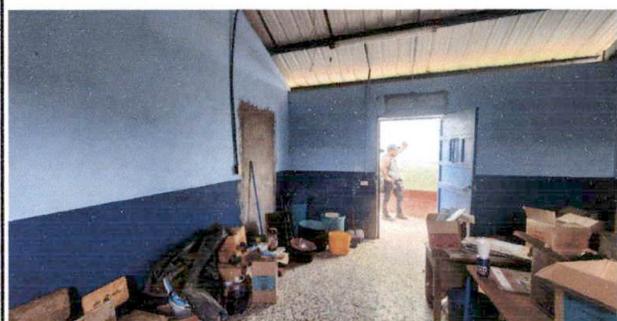
Foto 10: vista de la cocina, se observan la estufas existentes, falta un mueble para prepara los alimentos.

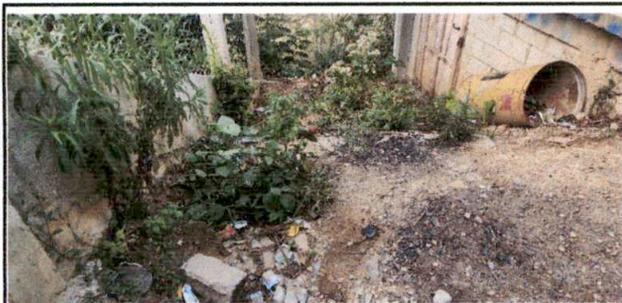
Foto 11: en esta parte se limpiara, y después se fundirá , para mantenerla bien higiénicamente.
