REGISTRO FOTOGRÁFICO			
DEPARTAMENTO:	HUEHUETENANGO	MUNICIPIO:	COLOTENANGO
NOMBRE DEL ESTABLECIMIENTO:	COPB ANEXO A EORM	DIRECCIÓN DEL ESTABLECIMIENTO:	CASERIO CHECRUZ ALDEA TOJLATE
CÓDIGO DEL ESTABLECIMIENTO:	13-19-0007-41	FECHA DE LA INSPECCIÓN:	09/04/2024

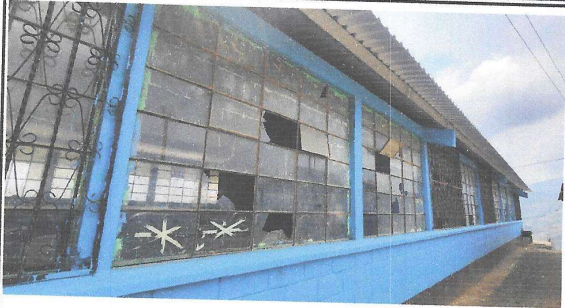
Foto 7: Vista parte de atrás de modulo 1, se observan 9 ventanas, las cuales se cambiarán y también se colocarán 6 balcones.

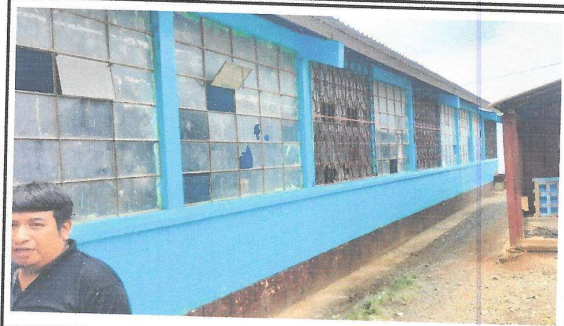
Foto 8: Vista parte de atrás de modulo 1, se observan ventanas, las cuales se cambiarán y también se colocarán balcones.

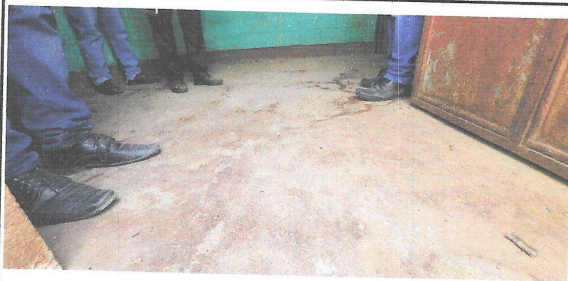
Foto 9: se observa el piso en mal estado, y la puerta esta oxidada.

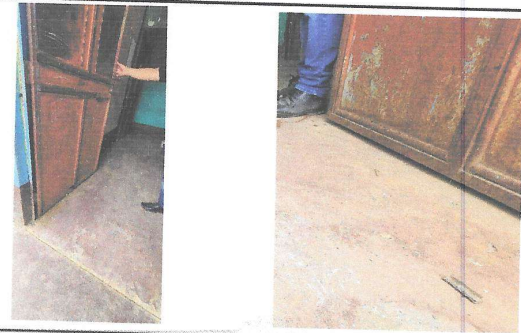
Foto 10: se observa la puerta en mal estado.

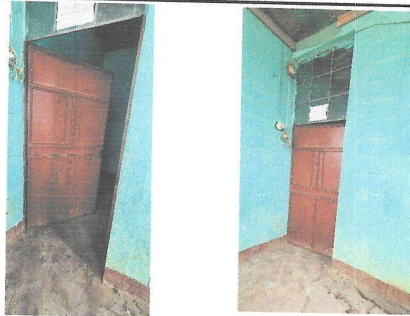
Foto 11: se observa la puerta en mal estado.
