REGISTRO FOTOGRÁFICO			
DEPARTAMENTO:	HUEHUETENANGO	MUNICIPIO:	COLOTENANGO
NOMBRE DEL ESTABLECIMIENTO:	COPB ANEXO A EORM	DIRECCIÓN DEL ESTABLECIMIENTO:	CASERIO MORALES ALDEA TIXEL
CÓDIGO DEL ESTABLECIMIENTO:	13-19-0009-41	FECHA DE LA INSPECCIÓN:	10/04/2024

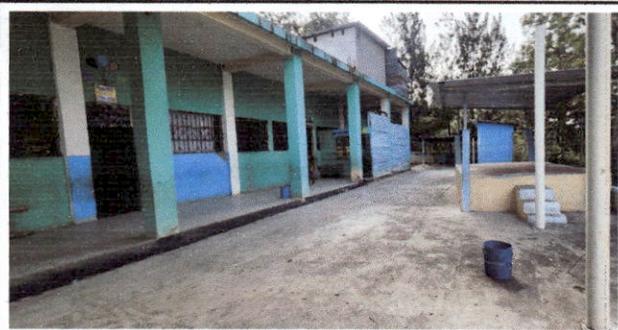
Foto 3: vista del modulo 1, la losa de las aulas tiene el mismo nivel que el camino.

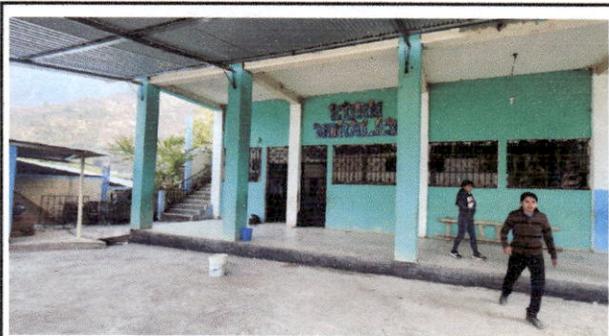
Foto 4: vista del modulo 1, la losa de las aulas tiene el mismo nivel que el camino.

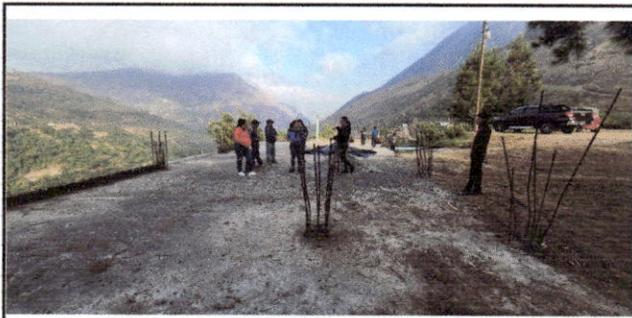
Foto 5: Vista de la losa del modulo 1, se observa que esta al mismo nivel que el camino.

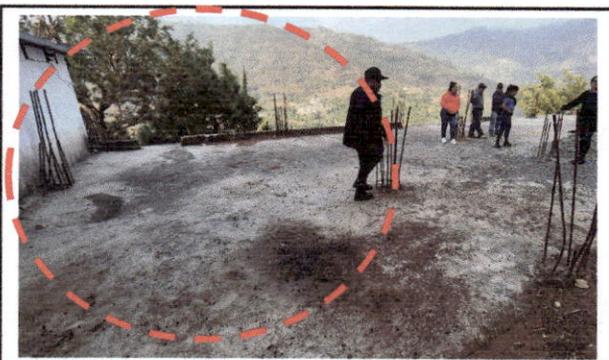
Foto 6: área donde se levanta muro de block, además se colocara en todo el perímetro para evitar algún accidente con los niños.

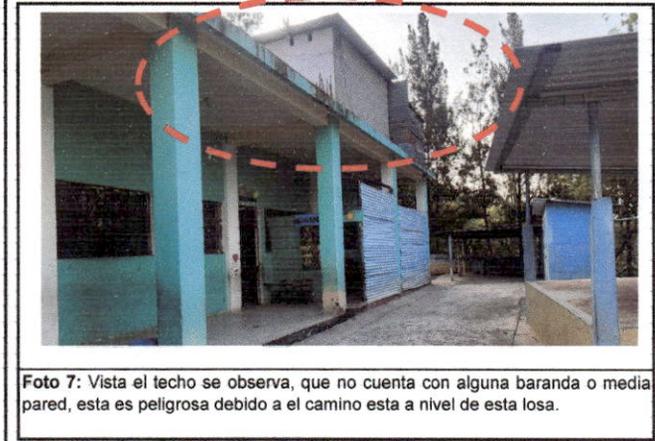
Foto 7: Vista el techo se observa, que no cuenta con alguna baranda o media pared, esta es peligrosa debido a el camino esta a nivel de esta losa.

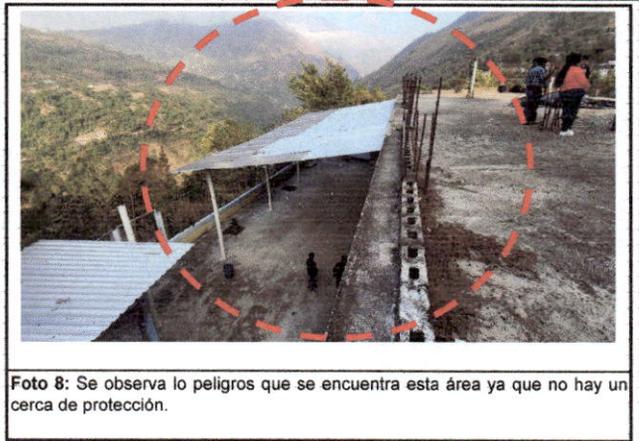
Foto 8: Se observa lo peligros que se encuentra esta área ya que no hay un cerca de protección.

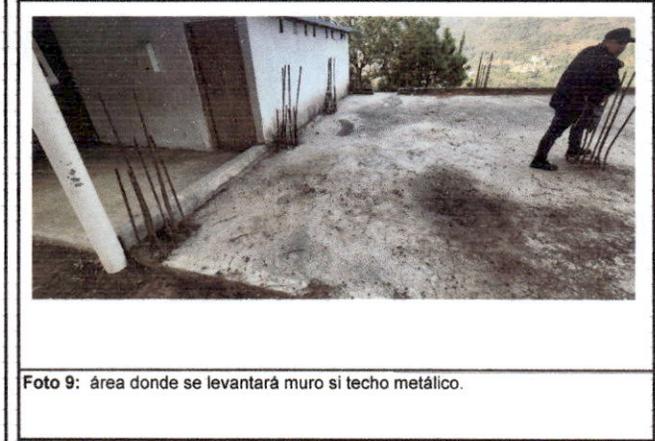
Foto 9: área donde se levantará muro si techo metálico.

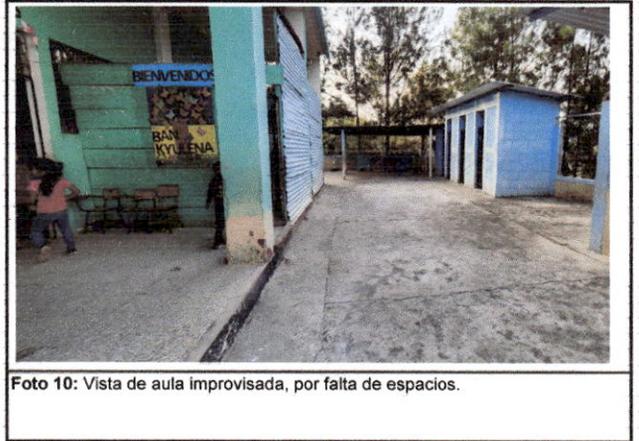
Foto 10: Vista de aula improvisada, por falta de espacios.

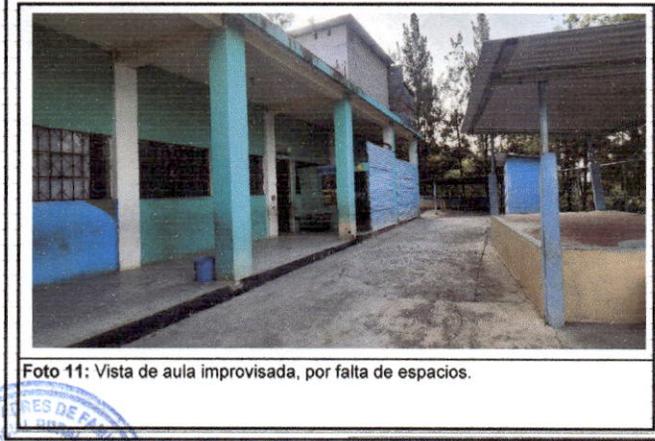
Foto 11: Vista de aula improvisada, por falta de espacios.
