| REGISTRO FOTOGRÁFICO | | | |
| NOMBRE DEL ESTABLECIMIENTO: | EORM | DIRECCIÓN DEL ESTABLECIMIENTO: | CASERIO CHANJON ALDEA BELLA VISTA |
| CÓDIGO DEL ESTABLECIMIENTO: | 13-19-0014-43 | FECHA DE LA INSPECCIÓN: | 10/04/2024 |

**PROGRAMA DE MANTENIMIENTO DE EDIFICIOS ESCOLARES PÚBLICOS
CON FINANCIAMIENTO EXTERNO**

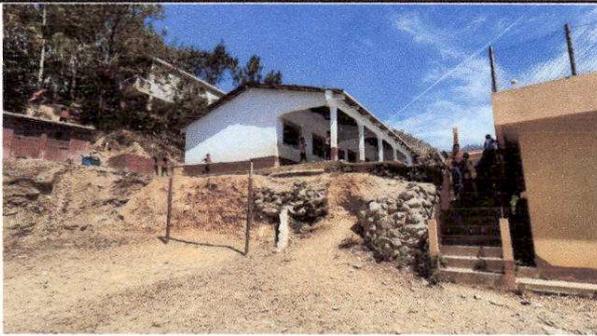
| REGISTRO FOTOGRÁFICO | | | |
|---|---|--|---|
| Foto 3: Vista del modulo 2 | | Foto 4: Evaluador de campo en el establecimiento, se observa que esta ubicado en la losa del modulo 1. | |

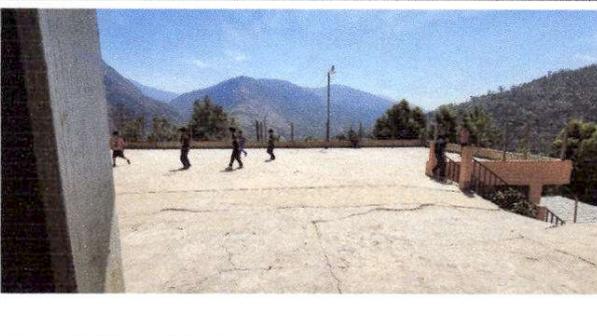
| REGISTRO FOTOGRÁFICO | | | |
|---|---|--|---|
| Foto 5: Vista de la losa del modulo 1 los niños lo utilizan como área de juego. | | Foto 6: Vista del modulo 1, se observa módulos arriba de la losa, malla de protección. | |

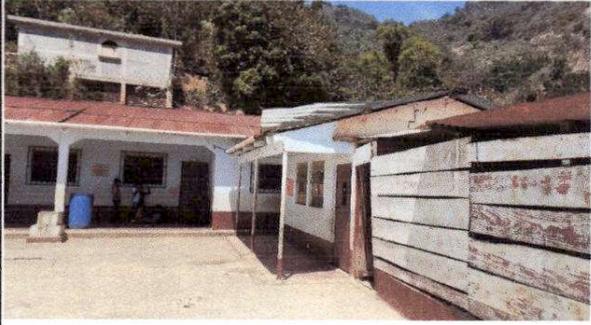
| REGISTRO FOTOGRÁFICO | | | |
|--|---|--|---|
| <p>Foto 7: vista del modulo 1, 3 y modulo B que necesitan remozamiento.</p> | | <p>Foto 8: vista del modulo 3 y modulo B necesitan remozamiento.</p> | |

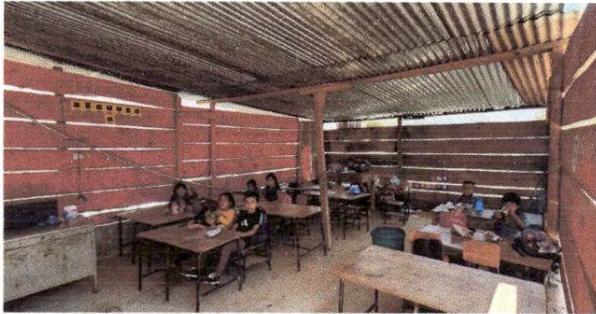
| REGISTRO FOTOGRÁFICO | | | |
|--|---|--|---|
| <p>Foto 9: interior del modulo B, se va a remozar para proporcionar un espacio adecuado para lo niños.</p> | | <p>Foto 10: interior del modulo B, se va a remozar para proporcionar un espacio adecuado para lo niños.</p> | |

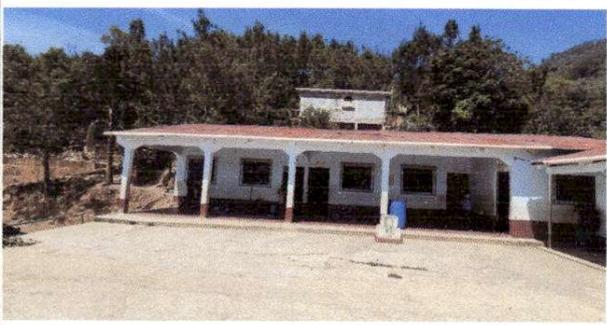
| REGISTRO FOTOGRÁFICO | | | |
|--|---|--|---|
| <p>Foto 11: vista del modulo 1, techo con bastante tiempo de uso.</p> | | <p>Foto 12: Evaluador de campo en el establecimiento.</p> | |
