**REGISTRO FOTOGRÁFICO
PROGRAMA DE MANTENIMIENTO DE EDIFICIOS ESCOLARES PÚBLICOS**

Ministerio de Educación
G U A T E M A L A

DEPARTAMENTO:	HUEHUETENANGO	MUNICIPIO:	COLOTENANGO
NOMBRE DEL ESTABLECIMIENTO:	ESCUELA OFICIAL RURAL MIXTA	DIRECCIÓN DEL ESTABLECIMIENTO:	CASERÍO CHECRUZ, ALDEA TOJLATE, COLOTENANGO
CÓDIGO DEL ESTABLECIMIENTO:	13-19-0015-43	FECHA:	21/02/2024

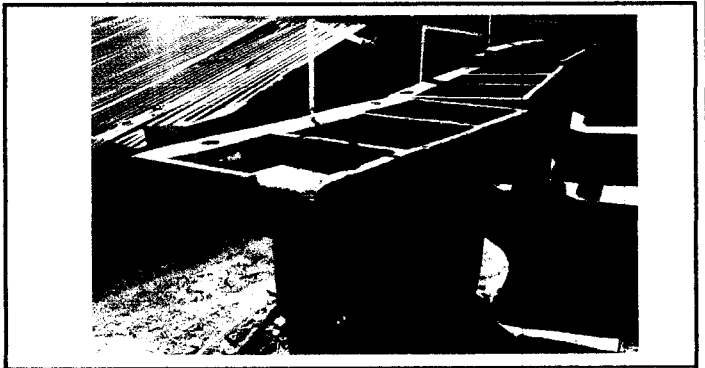
las pilas se encuentran quebradas, el drenaje sin funcionar
