REGISTRO FOTOGRÁFICO PROGRAMA DE MANTENIMIENTO DE EDIFICIOS ESCOLARES PÚBLICOS

| DEPARTAMENTO: | HUEHUETENANGO | MUNICIPIO: | COLOTENANGO |
| NOMBRE DEL ESTABLECIMIENTO: | EORM | DIRECCIÓN DEL ESTABLECIMIENTO: | CASERÍO LA UNIÓN IXCONLAJ |
| CÓDIGO DEL ESTABLECIMIENTO: | 13-19-0016-43 | FECHA: | 17/05/2024 |

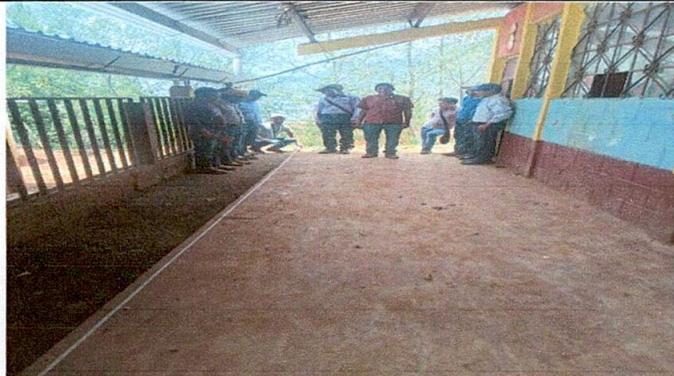
Foto 1: piso de concreto del corredor del centro educativo en mal estado

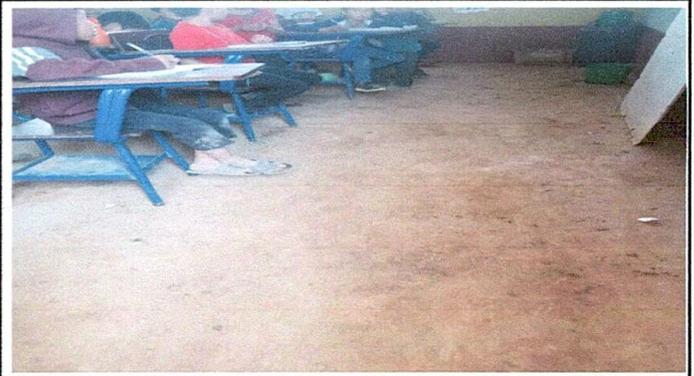
Foto 2: piso de concreto de aulas en mal estado

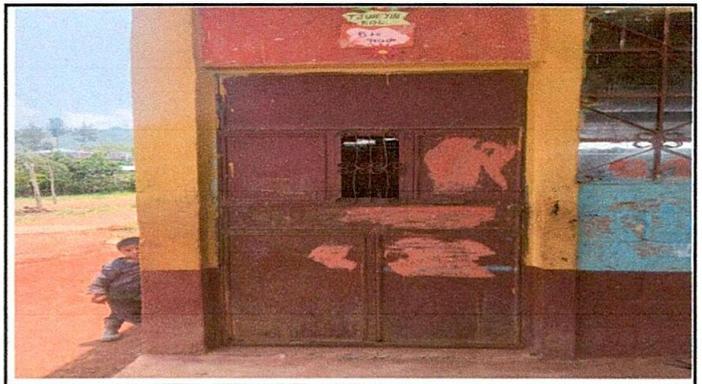
Foto 4: puerta de aula en mal estado

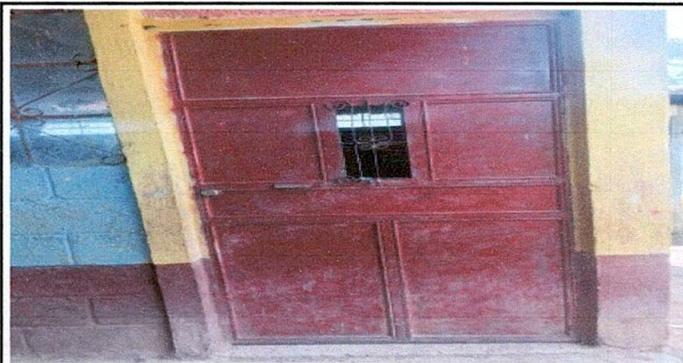
Foto 5: puerta deteriorada de aula
