**REGISTRO FOTOGRÁFICO  
PROGRAMA DE MANTENIMIENTO DE EDIFICIOS ESCOLARES PÚBLICOS**

PRA-FOR-123  
Versión 1

Ministerio de Educación  
GUATEMALA

DEPARTAMENTO:	HUEHUETENANGO	MUNICIPIO:	COLOTENANGO
NOMBRE DEL ESTABLECIMIENTO:	EORM	DIRECCIÓN DEL ESTABLECIMIENTO:	CASERÍO LA UNIÓN IXCONLAJ
CÓDIGO DEL ESTABLECIMIENTO:	13-19-0016-43	FECHA:	31/08/2024

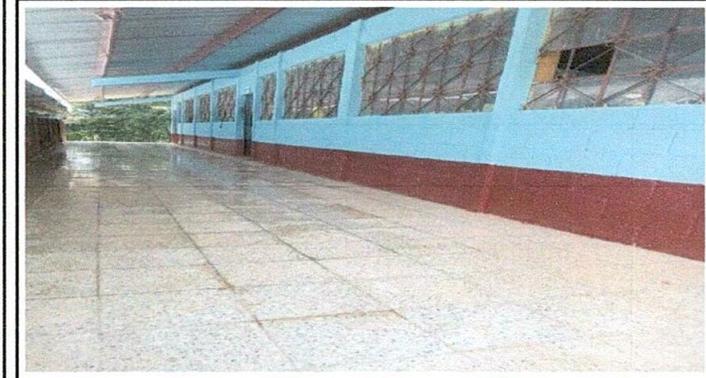
Foto1: corredor del centro educativo con su piso de granito

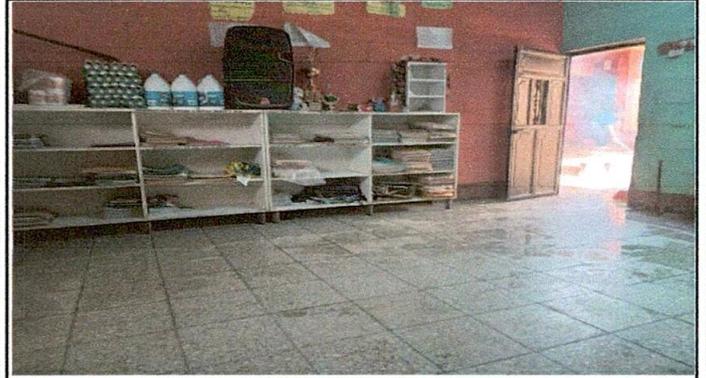
Foto 2: dirección del centro educativo con piso de granito y puerta nueva

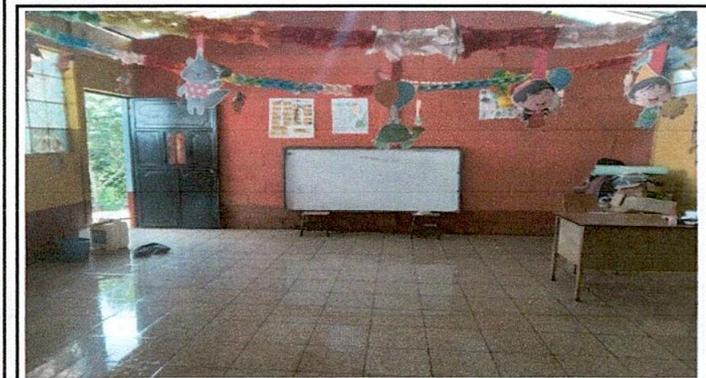
Foto 3: Aula No. 1 con piso de granito y puerta nueva

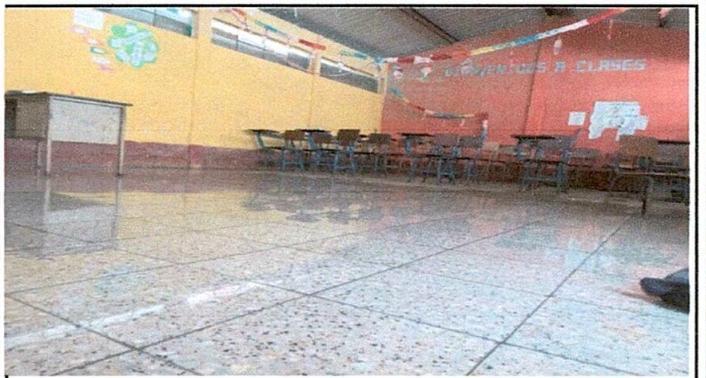
Foto 4: aula con su piso de granito

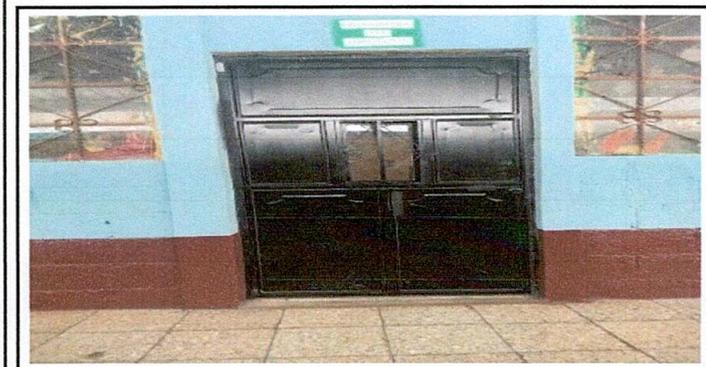
Foto 5: puerta de metal nueva del aula No. 2

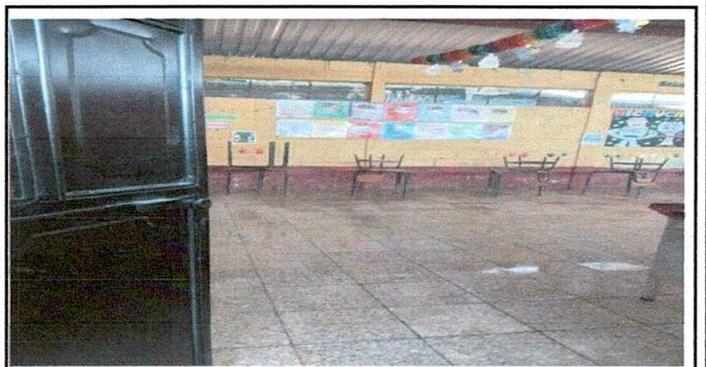
Foto 6: piso de granito y puerta nueva aula No. 3.
