REGISTRO FOTOGRÁFICO			
DEPARTAMENTO:	HUEHUETENANGO	MUNICIPIO:	COLOTENANGO
NOMBRE DEL ESTABLECIMIENTO:	EORM	DIRECCIÓN DEL ESTABLECIMIENTO:	CANTON MORALES ALDEA EL GRANADILLO
CÓDIGO DEL ESTABLECIMIENTO:	13-19-0021-43	FECHA DE LA INSPECCIÓN:	08/04/2024
<p>Foto 1: Evaluador de campo en el establecimiento.</p>		<p>Foto 2: vista del área de cocina.</p>	
<p>Foto 3: Se observa la cocina, la cual se pretende remozar.</p>		<p>Foto 4: Vista interior de la cocina.</p>	
<p>Foto 5: Estufas mejoradas en mal estado.</p>		<p>Foto 6: Estufas mejoradas en mal estado</p>

REGISTRO FOTOGRÁFICO			
DEPARTAMENTO:	HUEHUETENANGO	MUNICIPIO:	COLOTENANGO
NOMBRE DEL ESTABLECIMIENTO:	EORM	DIRECCIÓN DEL ESTABLECIMIENTO:	CANTON MORALES ALDEA EL GRANADILLO
CÓDIGO DEL ESTABLECIMIENTO:	13-19-0021-43	FECHA DE LA INSPECCIÓN:	08/04/2024

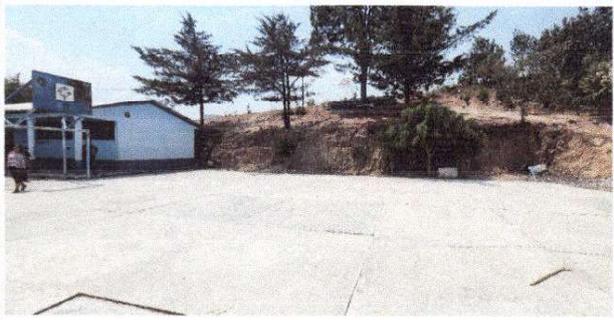
<p>Foto 7: Vista de las planchas en mal estado, se observan agrietadas y hundidas.</p>

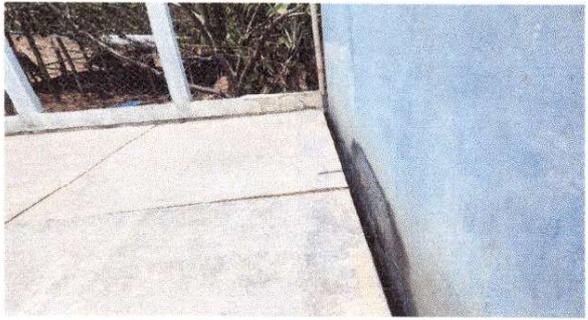
<p>Foto 8: Vista de las planchas en mal estado, se observan agrietadas y hundidas.</p>

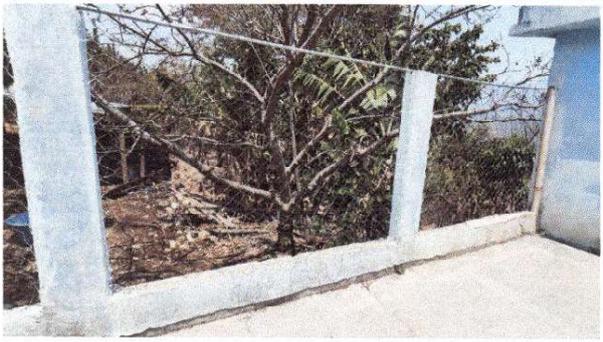
<p>Foto 9: Vista del patio, se observa el muro perimetral.</p>

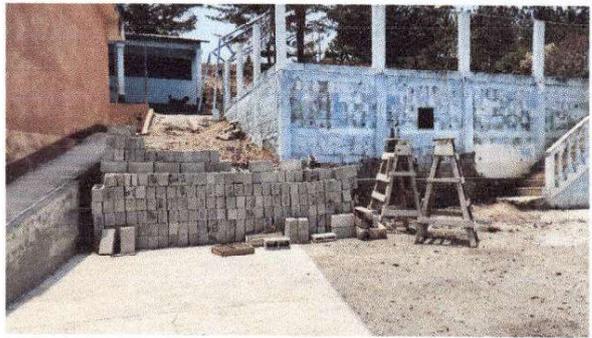
<p>Foto 10: vista del patio, el cual se remozar las planchas de concreto.</p>

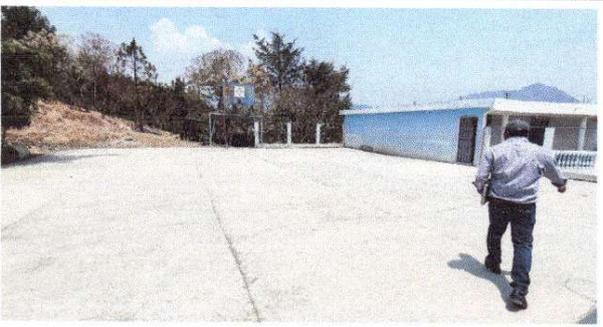
<p>Foto 11: Vista de las planchas en mal estado, se observan agrietadas y hundidas.</p>
