REGISTRO FOTOGRÁFICO			
DEPARTAMENTO:	HUEHUETENANGO	MUNICIPIO:	COLOTENANGO
NOMBRE DEL ESTABLECIMIENTO:	EORM	DIRECCIÓN DEL ESTABLECIMIENTO:	CASERIO LOS MANGALES ALDEA LA VEGA
CÓDIGO DEL ESTABLECIMIENTO:	13-19-0022-43	FECHA DE LA INSPECCIÓN:	08/04/2024

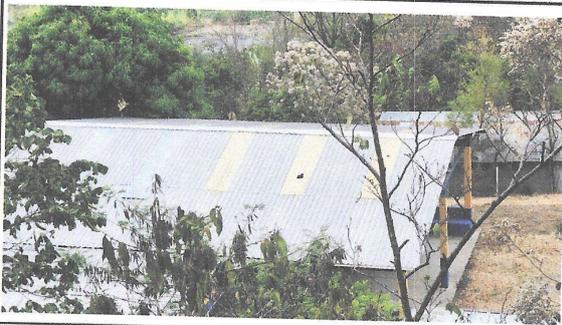
Foto 3: Vista del techo del modulo 3, esta en mal estado

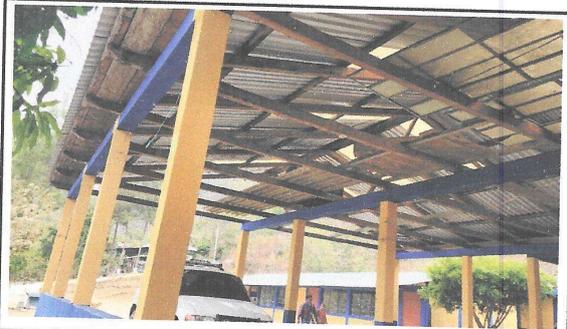
Foto 4: Vista de la estructura portante de madera, que se encuentra en mal estado.

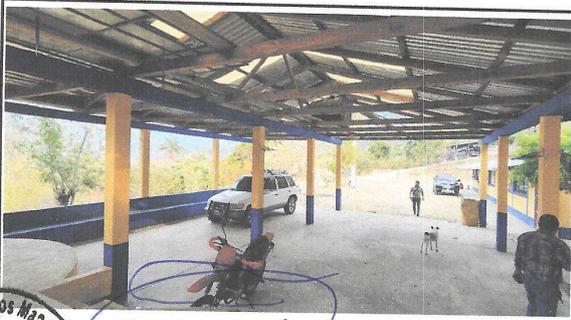
Foto 5: Vista de la estructura portante de madera y cubierta de lamina, que se encuentra en mal estado.

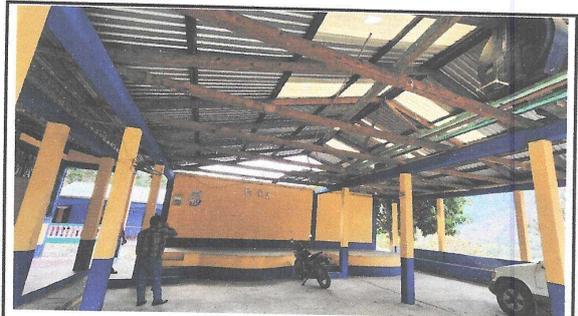
Foto 6: Vista de la estructura portante de madera y cubierta de lamina, que se encuentra en mal estado.

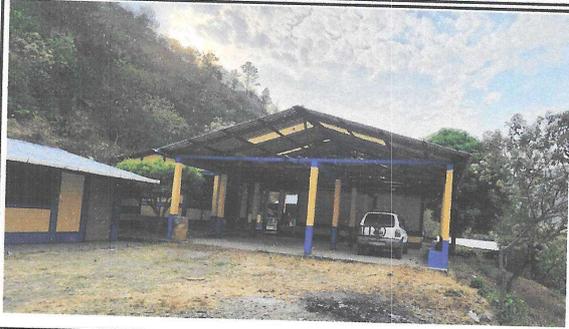
<p>Foto 7: Vista frontal del modulo 3, el cual se intervendrá para remozamiento.</p>

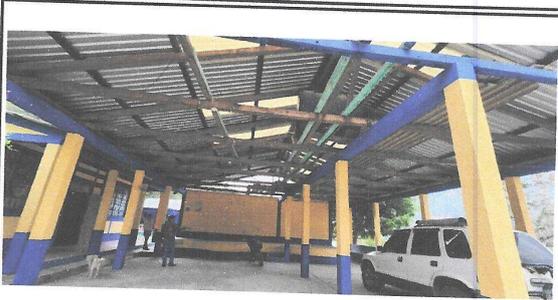
<p>Foto 8: Vista del modulo 3, el cual se intervendrá para remozamiento.</p>

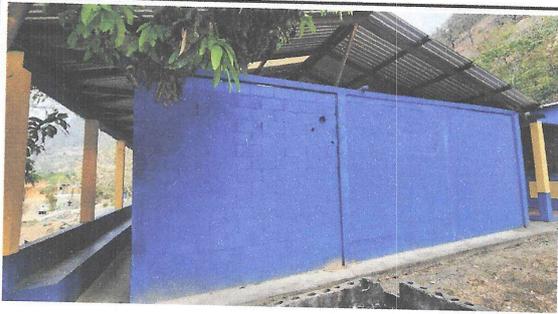
<p>Foto 9: Se observa pared que esta atrás del escenario.</p>

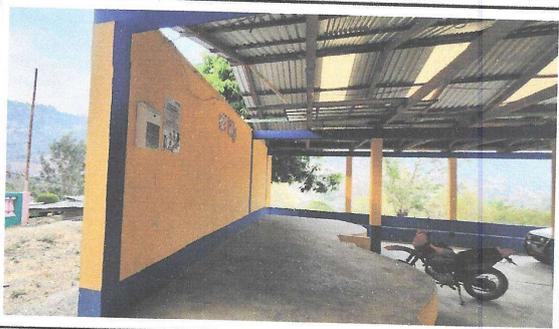
<p>Foto 10: Se observa pared y escenario del modulo3, la pared se reforzar con columnas.</p>

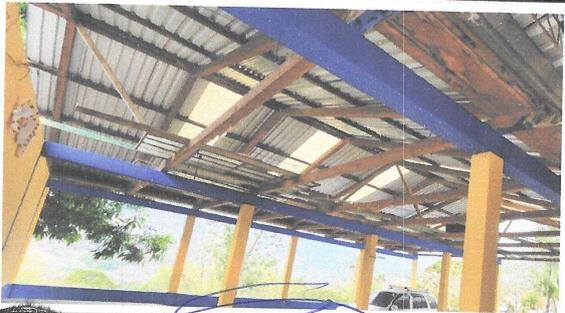
<p>Foto 11: Vista de la estructura portante de madera y cubierta de lamina del modulo 3, la cual se encuentra en mal estado.</p>
