REGISTRO FOTOGRÁFICO			
DEPARTAMENTO:	HUEHUETENANGO	MUNICIPIO:	COLOTENANGO
NOMBRE DEL ESTABLECIMIENTO:	EORM	DIRECCIÓN DEL ESTABLECIMIENTO:	CASERIO LOS NARANJALES
CÓDIGO DEL ESTABLECIMIENTO:	13-19-0026-43	FECHA DE LA INSPECCIÓN:	08/04/2024

REGISTRO FOTOGRÁFICO

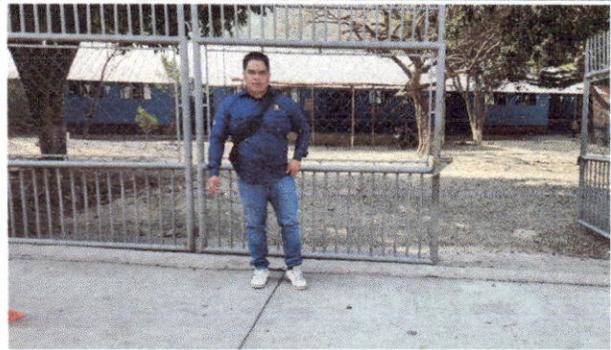
<p>Foto 1: Evaluador de campo en el establecimiento.</p>		<p>Foto 2: Gradas existentes, en época de lluvia provocan accidentes, ya que se resbalan los niños.</p>

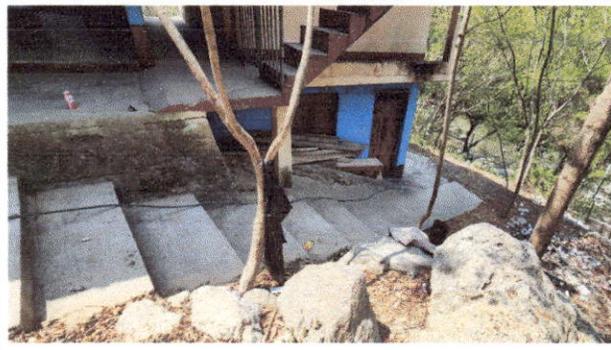
<p>Foto 3: gradas actuales que se pretende cambiar por rampa, para la inclusión de niños, que no pueden bajar estas gradas.</p>		<p>Foto 4: Vista de donde llegará la rampa, entrada de baños.</p>

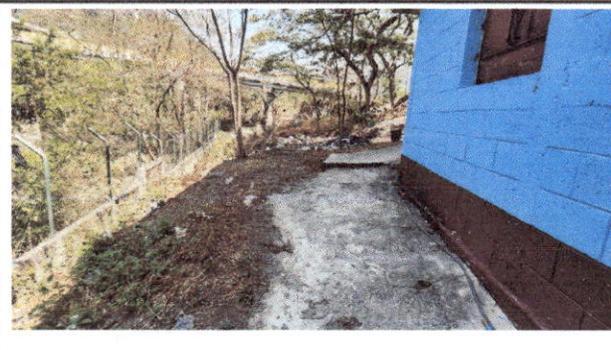
<p>Foto 5: vista del ingreso de los baños.</p>		<p>Foto 6: vista de acceso a los baños.</p>

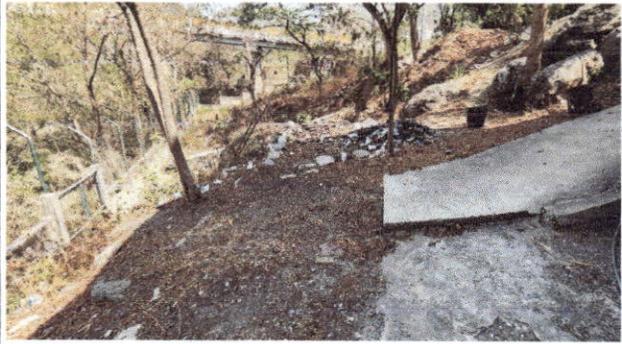
Foto 7: Vista actual de gradas y rampa, que conduce del modulo de aulas a los baños.

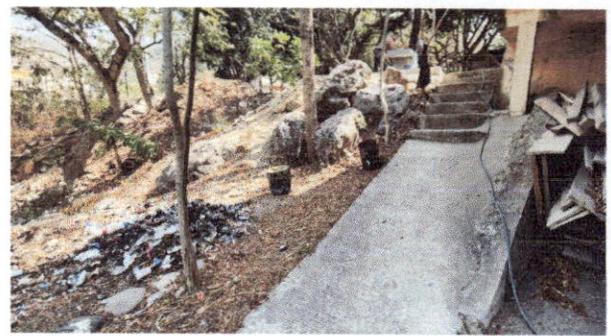
Foto 8: se observa que esta rampa tienen una pendiente pronunciada.

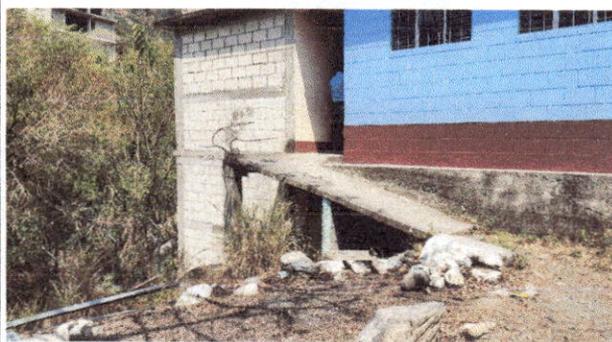
Foto 9: En esta rampa es necesario colocar baranda, esta conduce a la cocina.

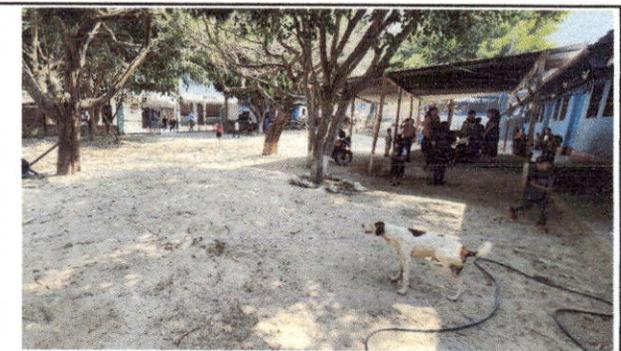
Foto 10: área de patio donde fundirá torta de concreto.

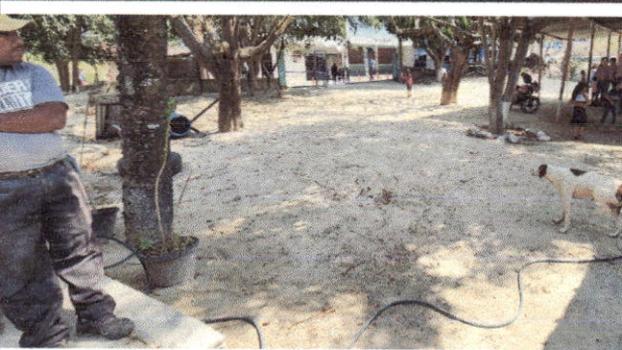
Foto 11: área de patio donde fundirá torta de concreto.

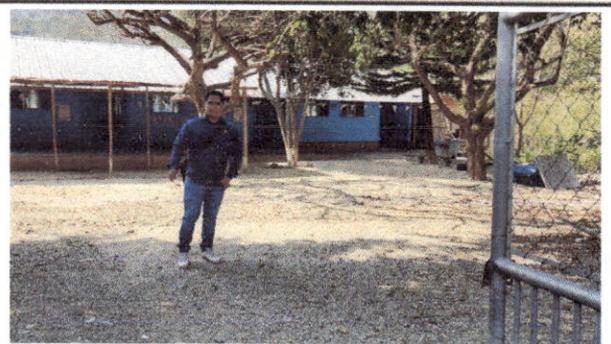
Foto 12: Evaluador de campo en el establecimiento, también se observa el área de patio.
