REGISTRO FOTOGRÁFICO			
DEPARTAMENTO:	HUEHUETENANGO	MUNICIPIO:	COLOTENANGO
NOMBRE DEL ESTABLECIMIENTO:	EORM	DIRECCIÓN DEL ESTABLECIMIENTO:	CASERIO EL SABINO ALDEA TOJLATE
CÓDIGO DEL ESTABLECIMIENTO:	13-19-0043-43	FECHA DE LA INSPECCIÓN:	09/04/2024

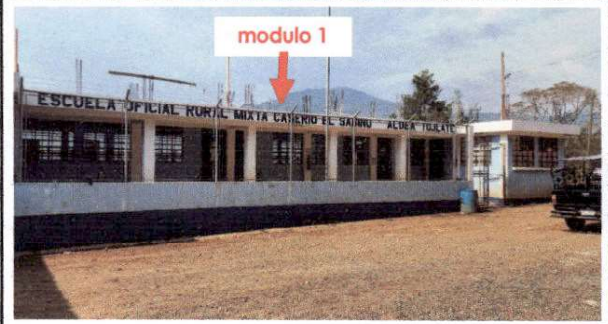
Foto 2: se observa la fachada de la escuela.

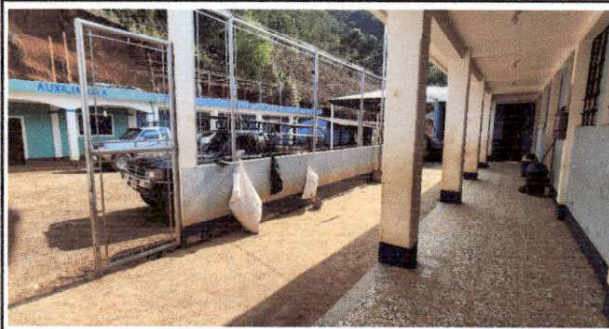
Foto 3: Vista del piso del pasillo , se observa el área donde se colocara techo.

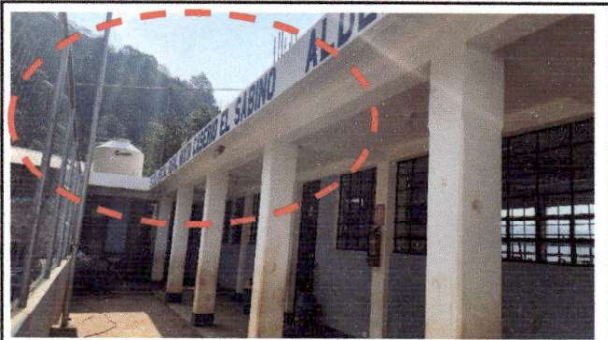
Foto 4: Se observa el área donde se colocara el techo metálico , colocando laminas transparentes.

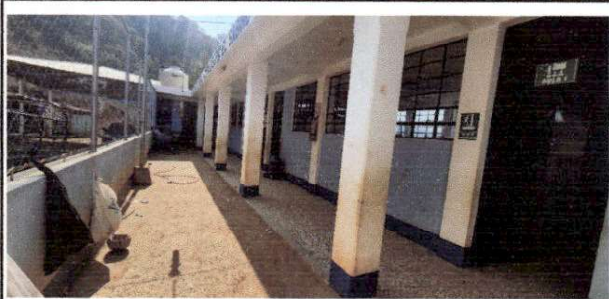
Foto 5: Se observa el área donde se colocara el techo metálico , colocando laminas transparentes.

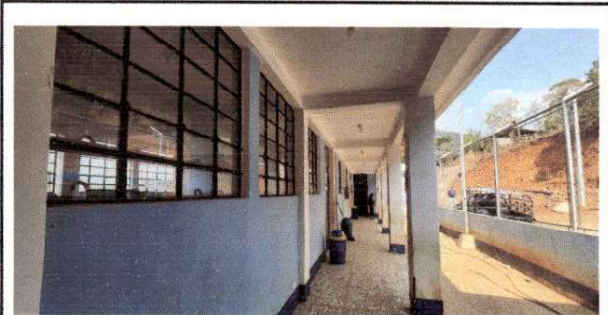
Foto 6: Se observa el área del pasillo del modulo 1.

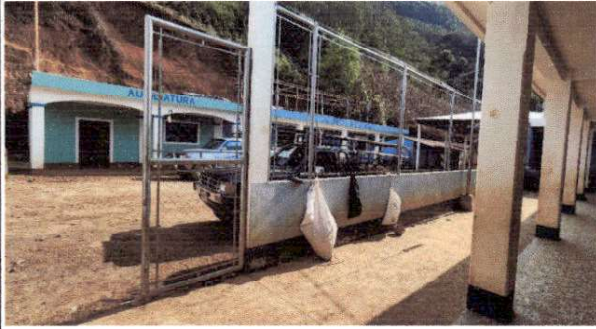
Foto 7: se observa la puerta principal existente.

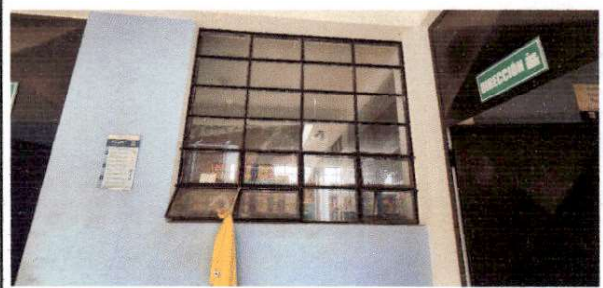
Foto 8: Vista de las ventanas.

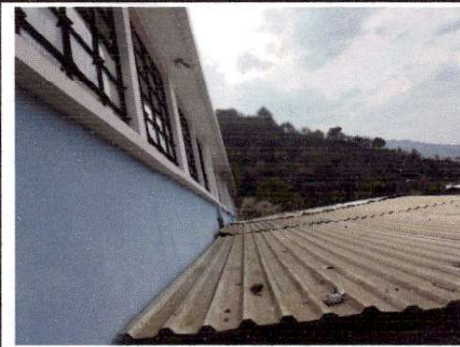
Foto 9: Vista de las ventanas en la parte de atrás del modulo 1.

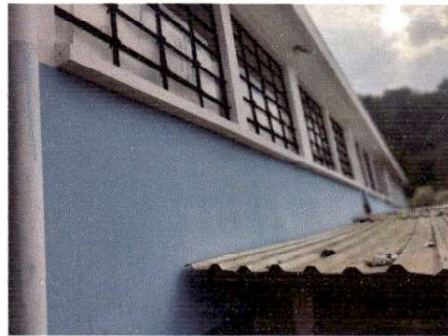
Foto 10: Vista de las ventanas en la parte de atrás del modulo 1.

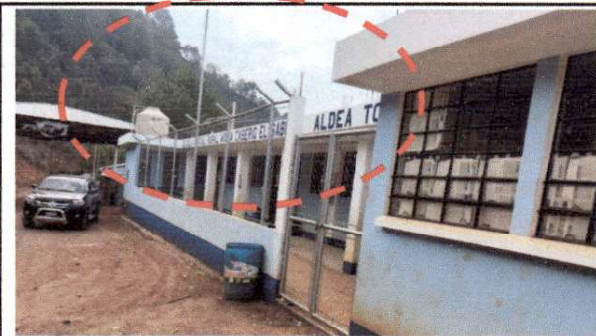
Foto 11: área donde se colocará techado.
