REGISTRO FOTOGRÁFICO			
DEPARTAMENTO:	HUEHUETENANGO	MUNICIPIO:	COLOTENANGO
NOMBRE DEL ESTABLECIMIENTO:	COPB ANEXO A EORM	DIRECCIÓN DEL ESTABLECIMIENTO:	CASERIO EL SABINO ALDEA TOJLATE
CÓDIGO DEL ESTABLECIMIENTO:	13-19-0044-41	FECHA DE LA INSPECCIÓN:	09/04/2024

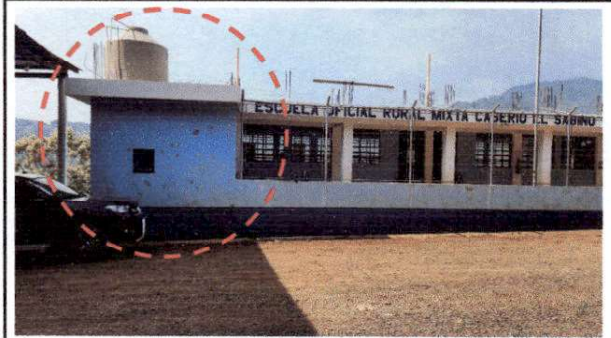
Foto 2: Fachada de la escuela, ubicación de cocina y baños.

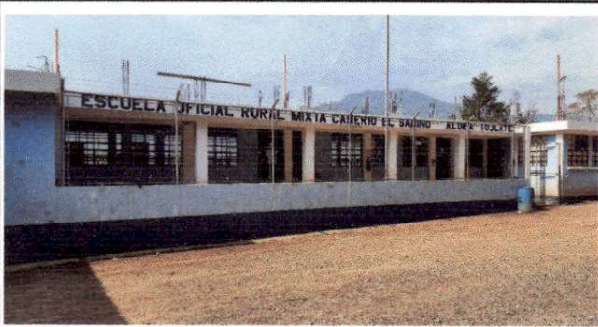
Foto 3: Fachada de la escuela.

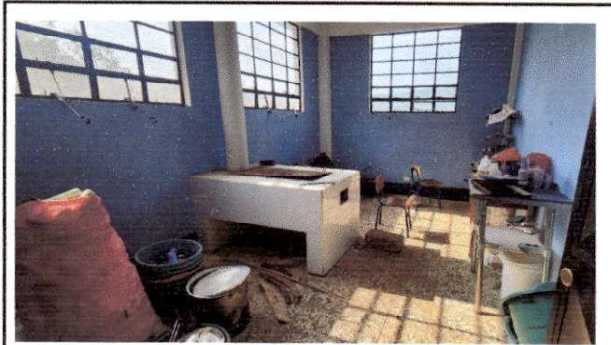
Foto 4: Vista del interior de la cocina, la estufa existente no funciona

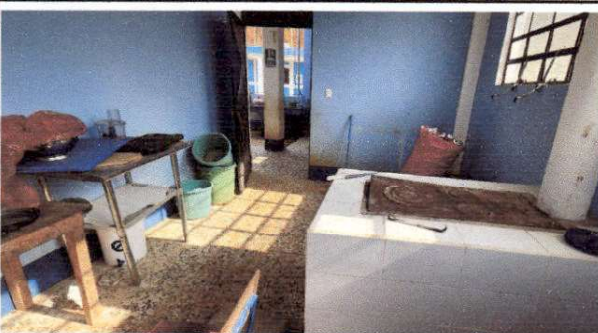
Foto 5: Vista del interior de la cocina, la estufa existente no funciona y el piso está en mal estado.

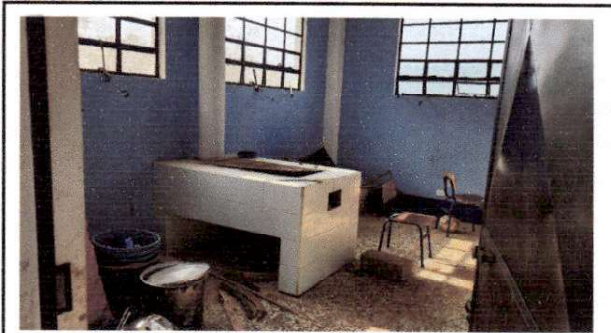
Foto 6: Vista del interior de la cocina, la estufa existente no funciona y el piso está en mal estado.
