| REGISTRO FOTOGRÁFICO | | | |
| DEPARTAMENTO: | HUEHUETENANGO | MUNICIPIO: | COLOTENANGO |
| NOMBRE DEL ESTABLECIMIENTO: | EORM | DIRECCIÓN DEL ESTABLECIMIENTO: | CASERIO EL CEMENTERIO |
| CÓDIGO DEL ESTABLECIMIENTO: | 13-19-0045-43 | FECHA DE LA INSPECCIÓN: | 08/04/2024 |

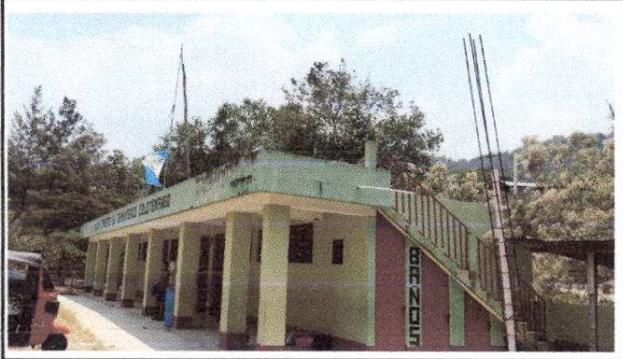
| REGISTRO FOTOGRÁFICO | | | |
|--|---|---|---|
| <p>Foto 3: Vista del modulo 1.</p> | | <p>Foto 4: Vista de la fachada de la escuela.</p> | |

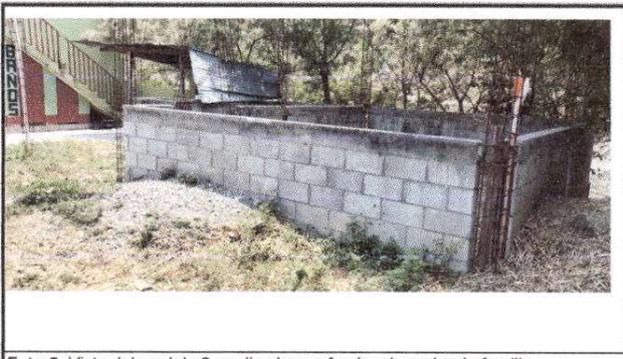
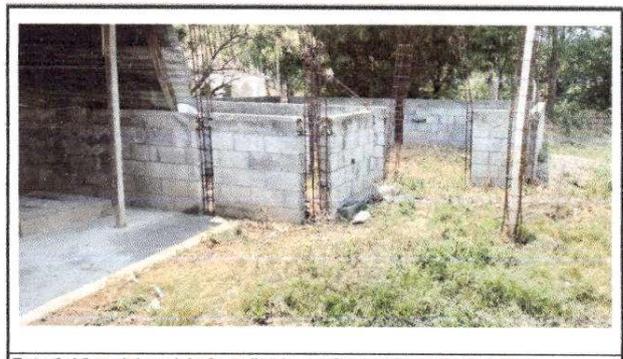
| REGISTRO FOTOGRÁFICO | | | |
|--|---|---|---|
| <p>Foto 5: Vista del modulo 2, realizado con fondos de padre de familia.</p> | | <p>Foto 6: Vista del modulo 2, realizado con fondos de padre de familia.</p> | |

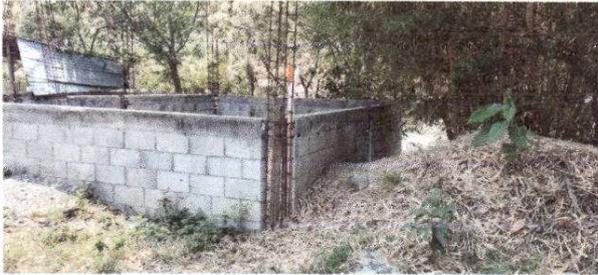
Foto 7: Se levantan muro de block.

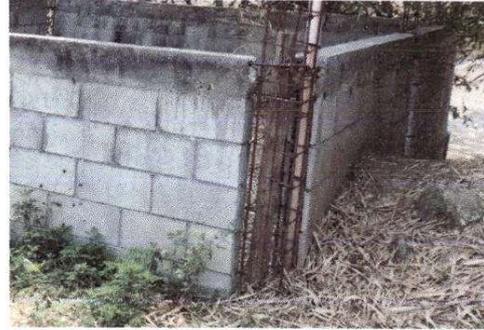
Foto 8: Se fundirán la columnas.

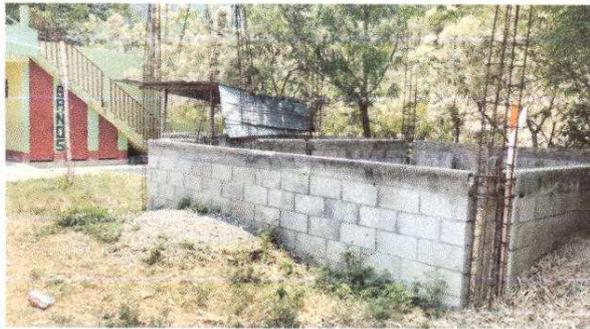
Foto 9: al terminar el muro se coloran estructura de metal y cubierta de lamina

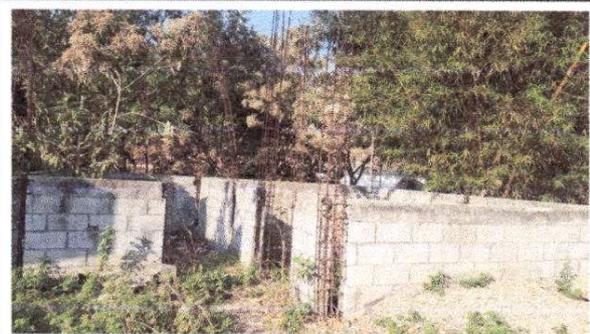
Foto 11: Modulo 2 el cual se remozara.
