REGISTRO FOTOGRÁFICO

DEPARTAMENTO:	HUEHUJETENANGO	MUNICIPIO:	COLOTENANGO
NOMBRE DEL ESTABLECIMIENTO:	COPB ANEXO A EORM	DIRECCIÓN DEL ESTABLECIMIENTO:	CASERIO LA UNION IXCONLAJ
CÓDIGO DEL ESTABLECIMIENTO:	13-19-0047-41	FECHA DE LA INSPECCIÓN:	10/04/2024

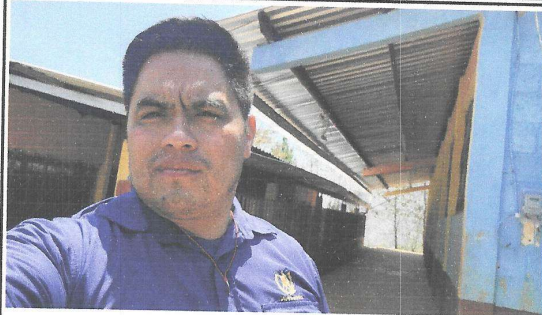
Foto1: Evaluador de campo en el establecimiento.

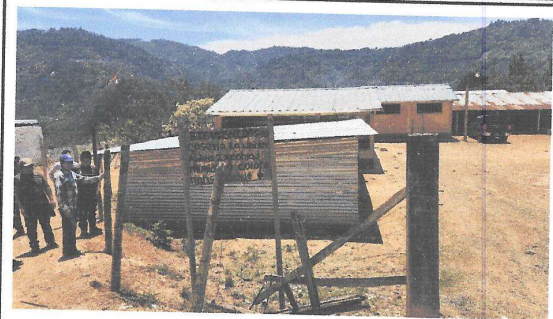
Foto 2: Vista de los módulos de las aulas.

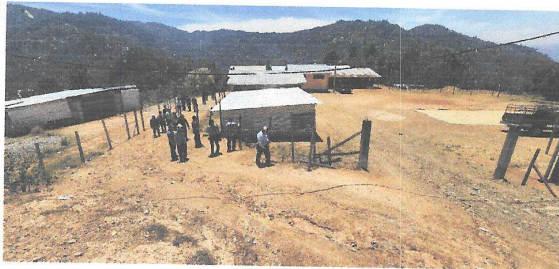
Foto 3: Vista de los módulos de las aulas.

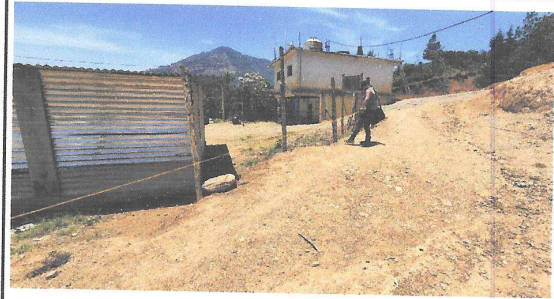
Foto 4: Medición de la longitud del muro, se observa el muro con madera y alambre ya deteriorados.

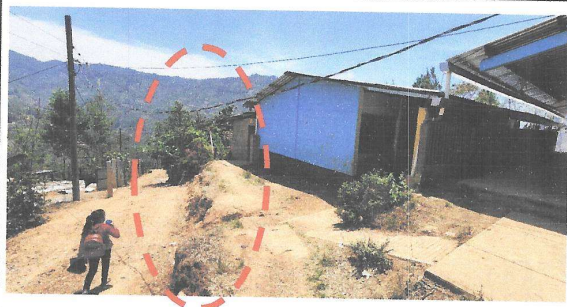
Foto 5: ubicación para el remozamiento de muro perimetral.

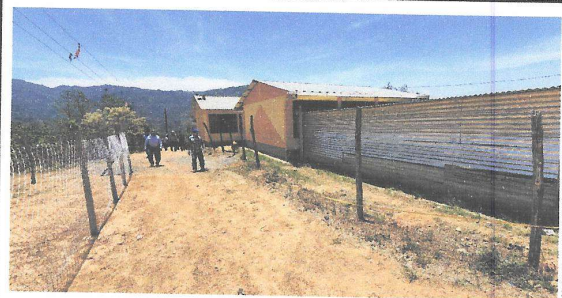
Foto 6: Se observa el muro actual de parales de madera con malla.
