HOJA 3/4

REGISTRO FOTOGRÁFICO

DEPARTAMENTO:	HUEHUETENANGO	MUNICIPIO:	COLOTENANGO
NOMBRE DEL ESTABLECIMIENTO:	COPB ANEXO A EORM	DIRECCIÓN DEL ESTABLECIMIENTO:	CASERIO CHEMICHE, ALDEA TOJLATE
CÓDIGO DEL ESTABLECIMIENTO:	13-19-0048-41	FECHA DE LA INSPECCIÓN:	09/04/2024

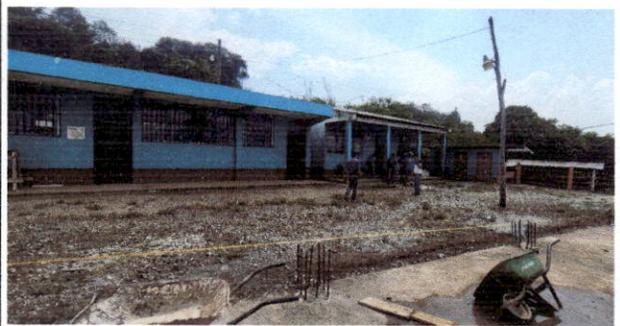
Foto 2: Vista del modulo 2 y 3, enfrente esta el patio el cual se remozará.

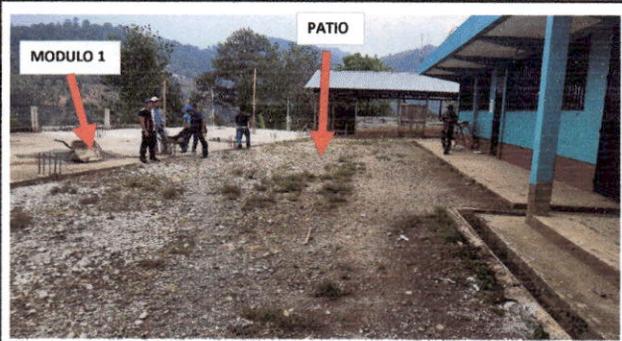
Foto 3: Vista del modulo 1, enfrente esta el patio el cual se remozará.

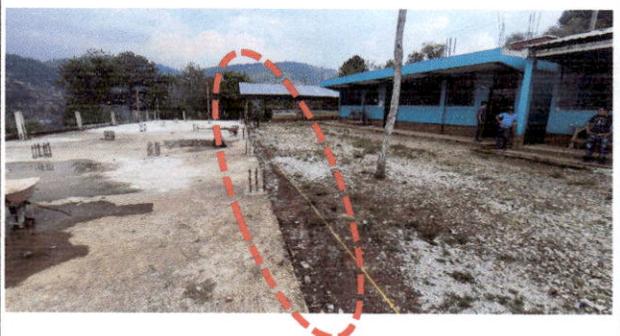
Foto 4: Vista de la ubicación donde estará el canal de desfogue de agua pluvial.

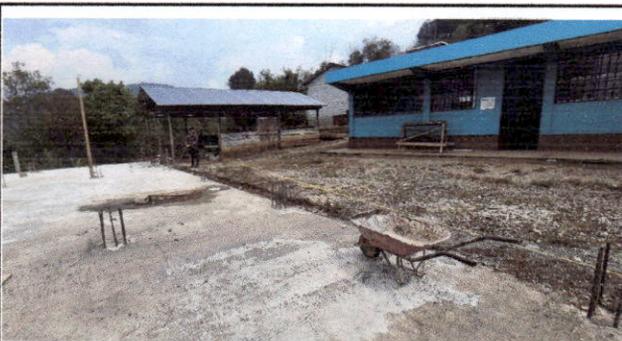
Foto 5: Vista desde el modulo 1 ubicación de patio, en donde se colocara torta de concreto.

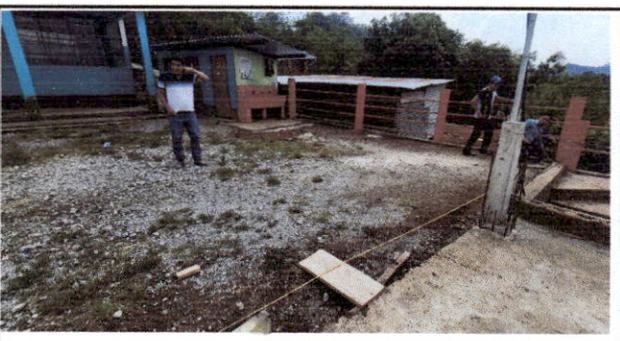
Foto 6: Vista del patio, ahi se realizará remozamiento.

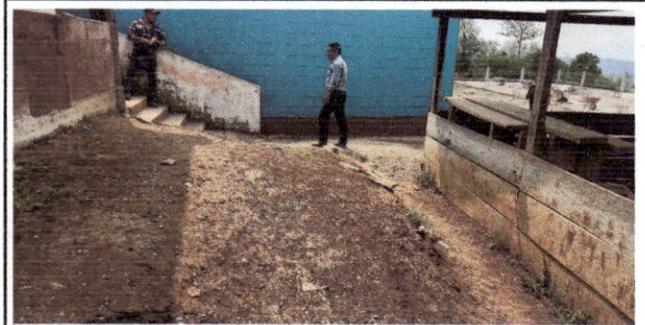
Foto 7: Vista del lado lateral del modulo 2, aquí también se remozara con torta de concreto.

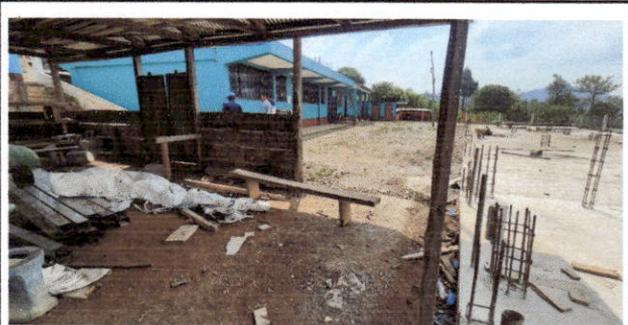
Foto 8: Vista del patio, se remozara con torta de concreto.

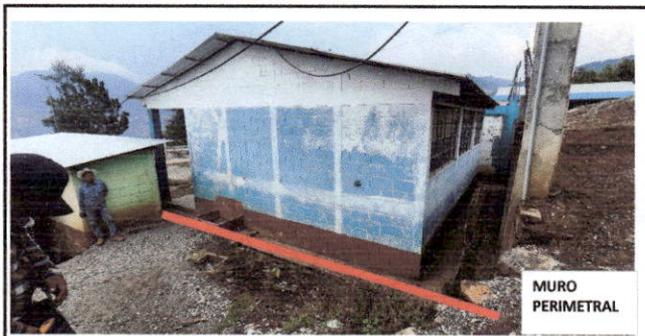
Foto 9: Vista donde se ubicará el muro perimetral, es necesario ya que personas ajenas a la escuela entran.

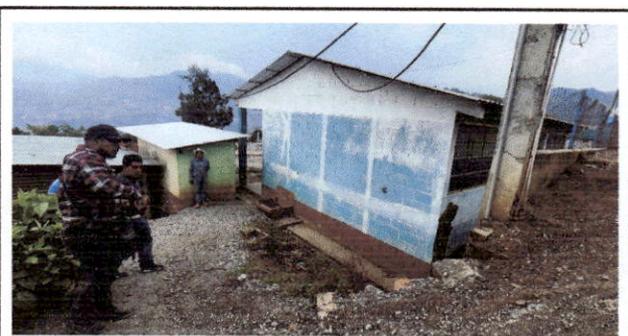
Foto 10: Vista donde se ubicará el muro perimetral.

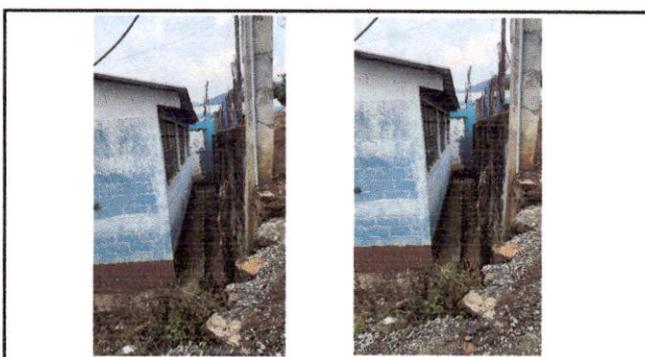
Foto 11: Vista donde se ubicará el muro perimetral, también se pintaran módulos de aulas.
