REGISTRO FOTOGRÁFICO			
DEPARTAMENTO:	HUEHUETENANGO	MUNICIPIO:	COLOTENANGO
NOMBRE DEL ESTABLECIMIENTO:	EORM	DIRECCIÓN DEL ESTABLECIMIENTO:	CASERIO SACSAL, ALDEA TOJLATE COLOTENANGO
CÓDIGO DEL ESTABLECIMIENTO:	13-19-0053-43	FECHA DE LA INSPECCIÓN:	09/04/2024

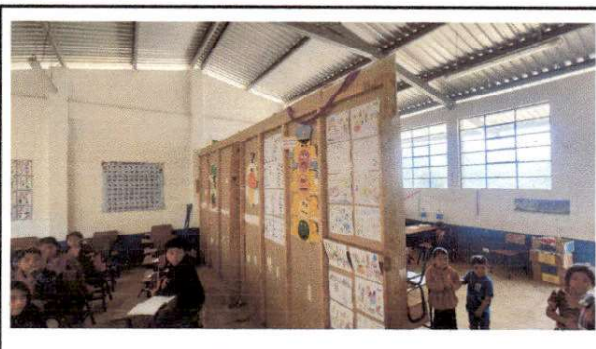
<p>Foto 6: muro de madera de división de aulas el cual se hará de block.</p>

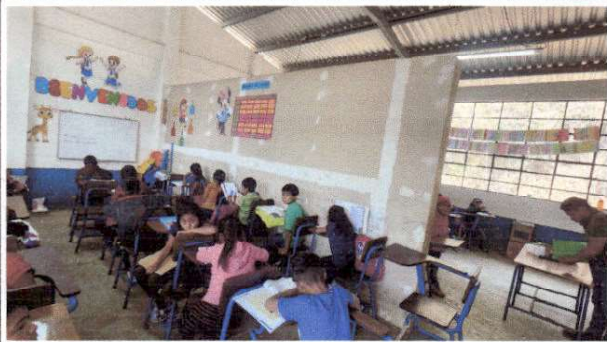
Foto 7: muro de madera de división de aulas el cual se hará de block.

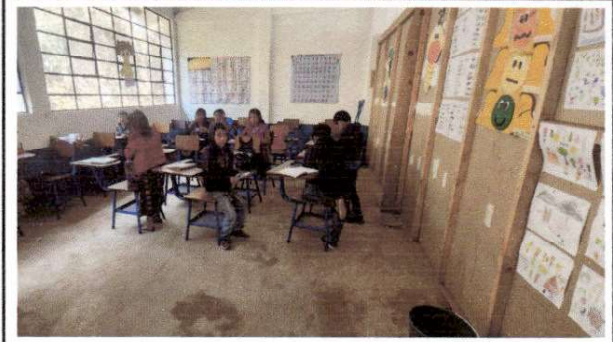
Foto 8: muro de madera de división de aulas el cual se hará de block.

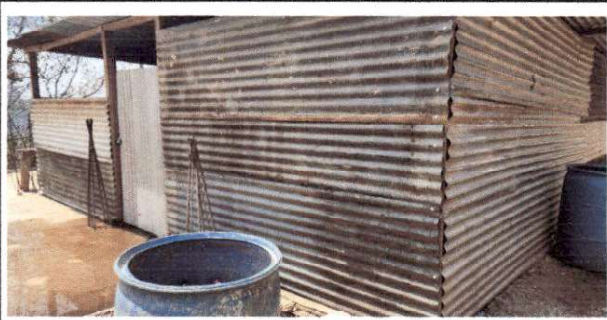
Foto 9: Vista del área de cocina la cual se reforzará.

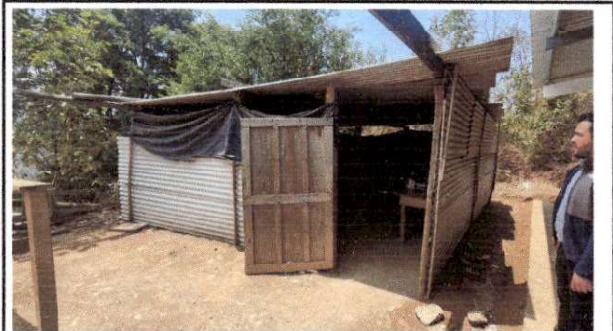
Foto 10: Vista del área de cocina la cual se reforzará.

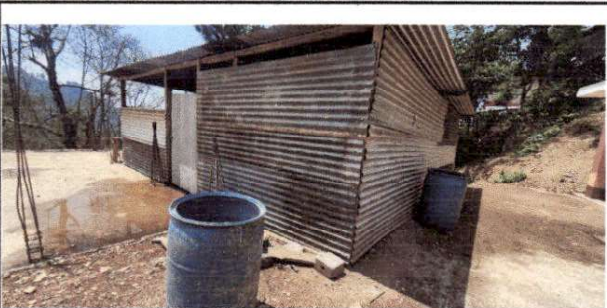
Foto 11: Vista del área de cocina la cual se reforzará.
