REGISTRO FOTOGRÁFICO			
DEPARTAMENTO:	HUEHUETENANGO	MUNICIPIO:	COLOTENANGO
NOMBRE DEL ESTABLECIMIENTO:	COPB ANEXO A EORM	DIRECCIÓN DEL ESTABLECIMIENTO:	ALDEA BELLA VISTA
CÓDIGO DEL ESTABLECIMIENTO:	13-19-0913-41	FECHA DE LA INSPECCIÓN:	10/04/2024

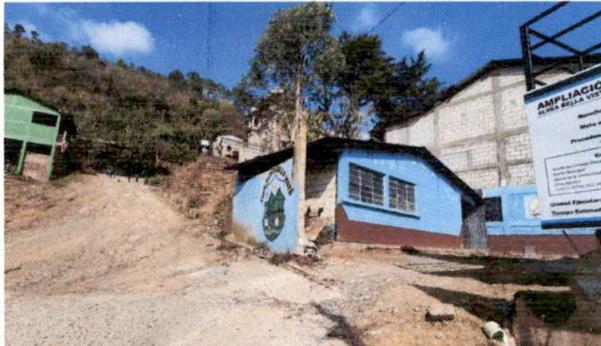
<p>Foto1: Evaluador de campo en el establecimiento.</p>		<p>Foto 2: Vista del ingreso y de la cocina a remozar, en el ingreso se levantarán columnas y se colocará una puerta de ingreso.</p>

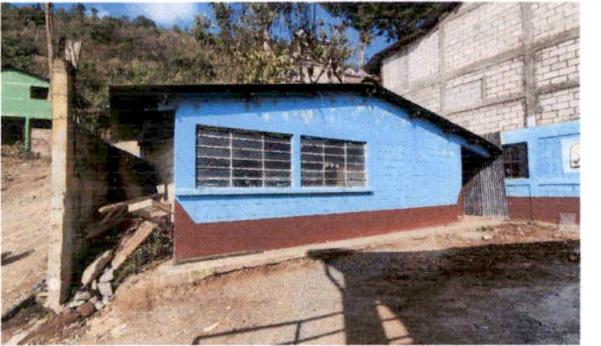
<p>Foto 3: Vista de la cocina, se cambiara el techo metálico.</p>		<p>Foto 4: Vista del pasillo de la cocina, se observa que al momento de llover el agua pluvial cae en el aula de la par.</p>

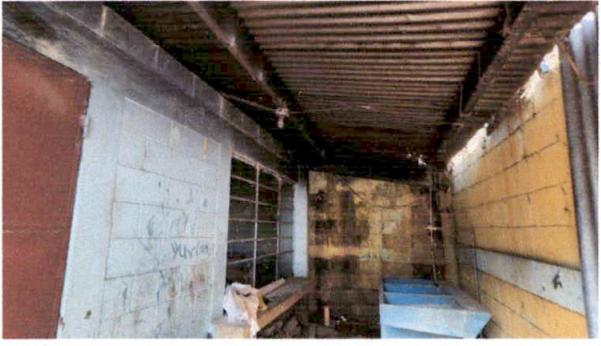
<p>Foto 5: Vista del pasillo la mina en mal estado, necesario colocar un canal metálico.</p>		<p>Foto 6: Vista del interior de la cocina se remozará el piso, se colocará el azulejo en paredes y cambio del sistema eléctrico.</p>

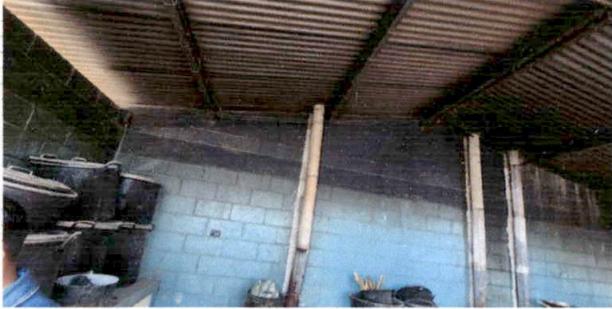
<p>Foto 7: Vista de la chimenea, es necesario cambiarlas.</p>		<p>Foto 8: Se dará mantenimiento a las estufas mejoradas.</p>

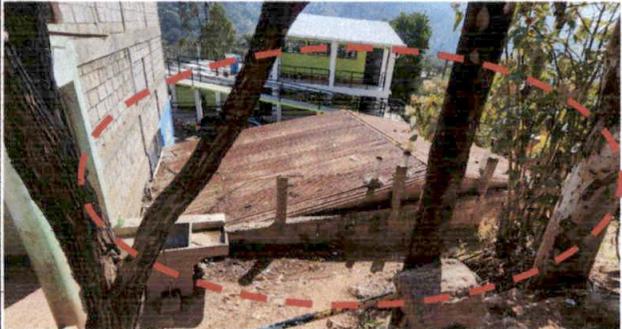
<p>Foto 9: Se levantará con block esta parte del muro perimetral, para evitar que se dañe la lamina al momento de cambiarla.</p>		<p>Foto 10: Vista del modulo 1 se observan las ventanas de la parte de enfrente.</p>

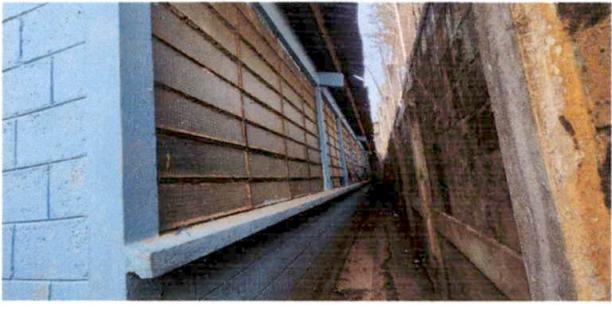
<p>Foto 11: Vista del modulo 1 se observan las ventanas de la parte de atrás.</p>		<p>Foto 12: Evaluador de campo en el establecimiento.</p>
