REGISTRO FOTOGRÁFICO			
DEPARTAMENTO:	HUEHUETENANGO	MUNICIPIO:	COLOTENANGO
NOMBRE DEL ESTABLECIMIENTO:	COPB ANEXA A EOUM 'FRAY BARTOLOME DE L	DIRECCIÓN DEL ESTABLECIMIENTO:	
CÓDIGO DEL ESTABLECIMIENTO:	13-19-0915-41	FECHA DE LA INSPECCIÓN:	08/04/2024

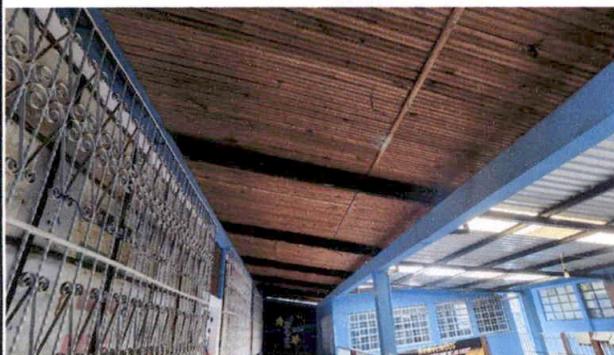
Foto 3: Vista interior del pasillo modulo 2, se observa el mal estado del machimbre debido a las filtraciones de la cubierta de lamina.

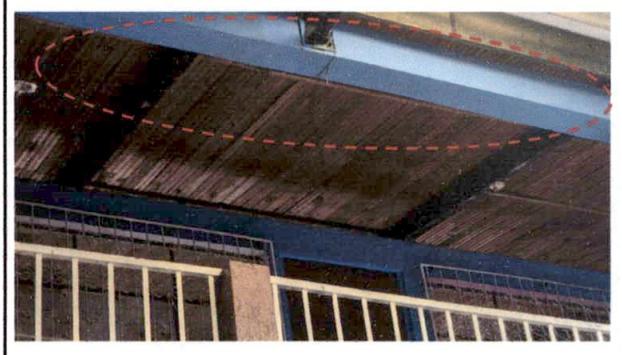
Foto 4: Vista interior del pasillo modulo 2, se observa el canal, el cual al llover no se da abasto para desfogar el agua pluvial.

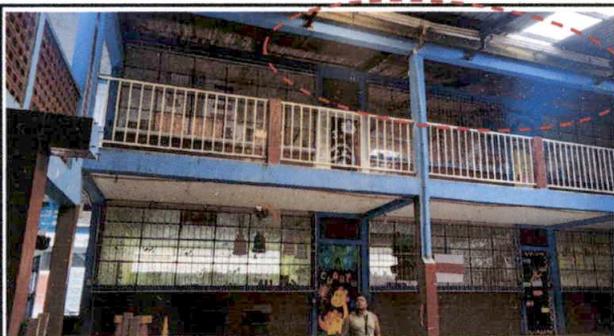
Foto 5: Vista del modulo 2, se observa el canal, el cual al llover no se da abasto para desfogar el agua pluvial.

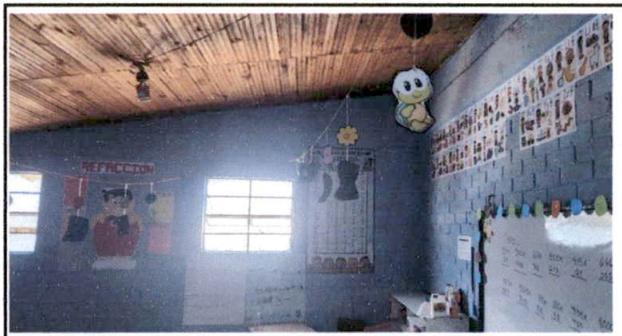
Foto 6: Vista interior de las aulas del modulo 2, se observa el mal estado del machimbre debido a las filtraciones de la cubierta de lamina.

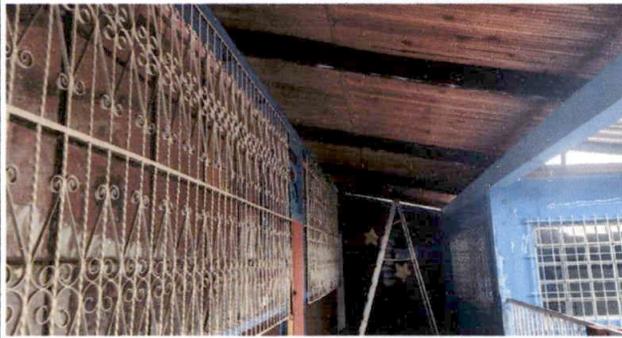
<p>Foto 7: Vista interior del pasillo modulo 2, se observa el mal estado del machimbre debido a las filtraciones de la cubierta de lamina.</p>		<p>Foto 8: Vista interior del pasillo modulo 2, se observa el mal estado del machimbre debido a las filtraciones de la cubierta de lamina.</p>	
<p>Foto 9: Vista interior de las aulas del modulo 2, se observa el mal estado del machimbre debido a las filtraciones de la cubierta de lamina.</p>		<p>Foto 10: Vista interior de las aulas del modulo 2, se observa el mal estado del machimbre debido a las filtraciones de la cubierta de lamina.</p>	
<p>Foto 11: Vista del área de patio.</p>		<p>Foto 12: Evaluador de campo en el establecimiento.</p>
