REGISTRO FOTOGRÁFICO			
DEPARTAMENTO:	HUEHUETENANGO	MUNICIPIO:	COLOTENANGO
NOMBRE DEL ESTABLECIMIENTO:	COPB ANEXO A EORM	DIRECCIÓN DEL ESTABLECIMIENTO:	ALDEA TOJLATE
CÓDIGO DEL ESTABLECIMIENTO:	13-19-0916-41	FECHA DE LA INSPECCIÓN:	09/04/2024

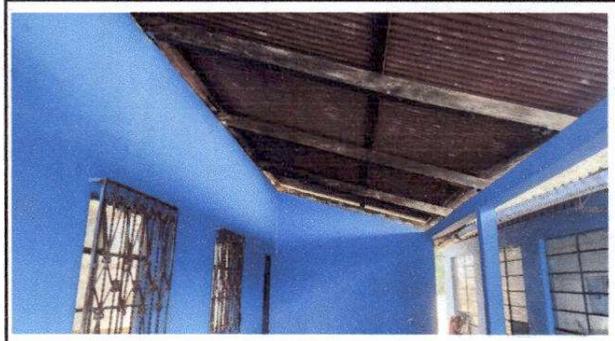
Foto 2: Vista del pasillo del modulo 1, se observa la cubierta y estructura portante en mal estado.

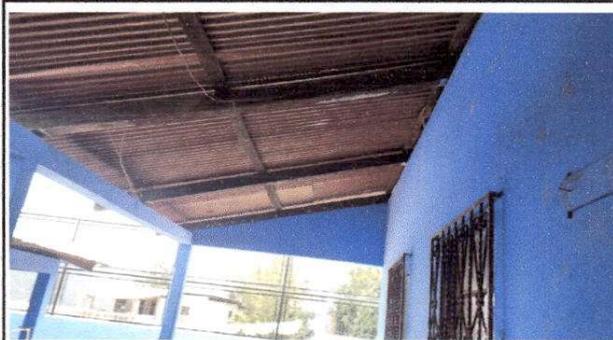
Foto 3: Vista del pasillo del modulo 1, se observa la cubierta y estructura portante en mal estado.

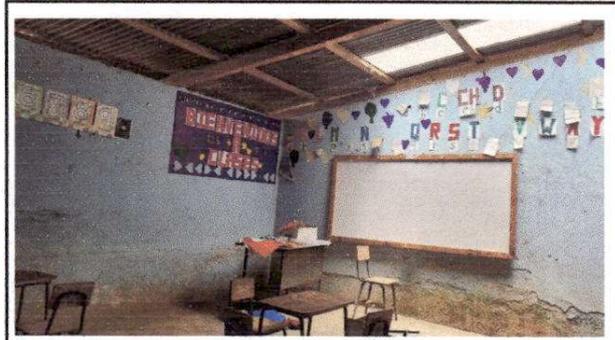
Foto 4: Vista interior del modulo, se remozara el zócalo para proteger la pared.

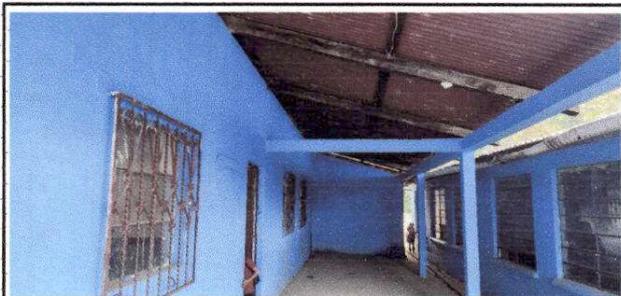
Foto 5: Vista del pasillo del modulo 1, se observa la cubierta y estructura portante en mal estado.

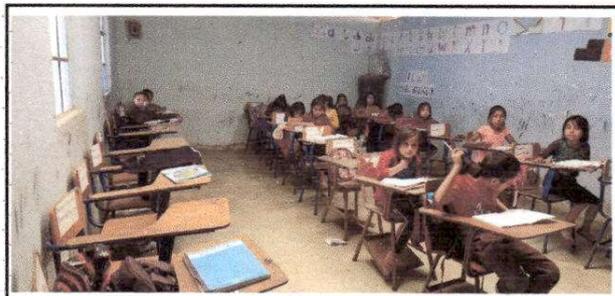
Foto 6: Vista interior del modulo, se remozara el zócalo para proteger la pared.

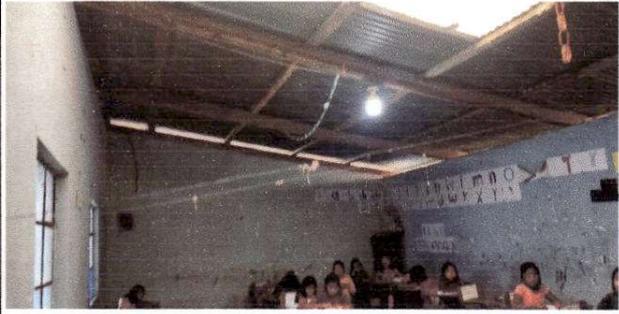
<p>Foto 7: Se observa la estructura portante de madera en mal estado.</p>

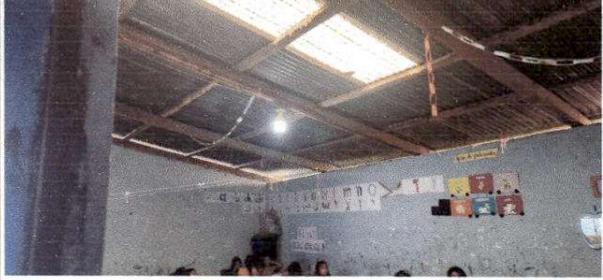
<p>Foto 8: Se observa la cubierta metálica en mal estado.</p>

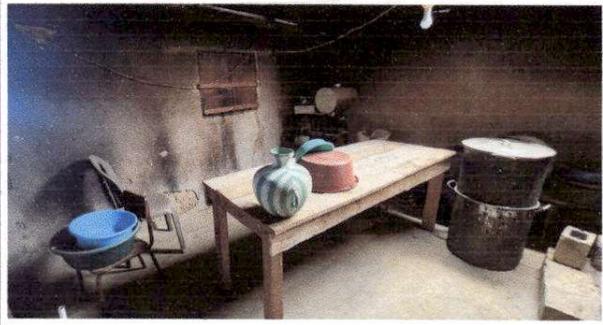
<p>Foto 10: Se observa la el interior de la cocina en mal estado.</p>

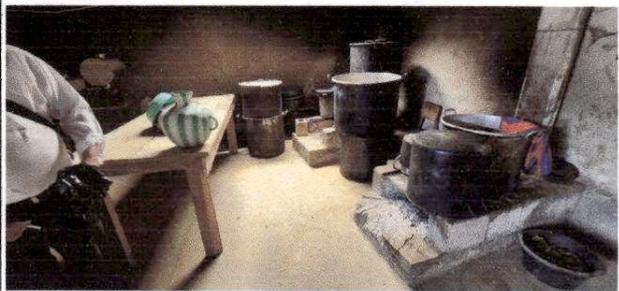
<p>Foto 11: Se observa la el interior de la cocina en mal estado.</p>
