REGISTRO FOTOGRÁFICO PROGRAMA DE MANTENIMIENTO DE EDIFICIOS ESCOLARES PÚBLICOS

DEPARTAMENTO:	HUEHUETENANGO	MUNICIPIO:	COLOTENANGO
NOMBRE DEL ESTABLECIMIENTO:	COPB ANEXO A ESCUELA OFICIAL RURAL MIXTA	DIRECCIÓN DEL ESTABLECIMIENTO:	ALDEA LA BARRANCA TUIXCAVICHE
CÓDIGO DEL ESTABLECIMIENTO:	13-19-0919 -41	FECHA:	13/09/2024

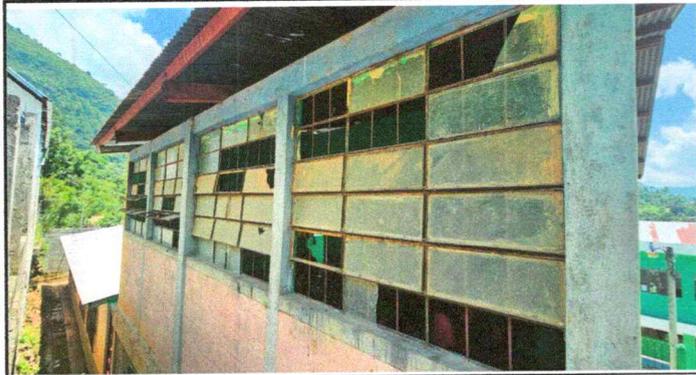
Foto 1: Las ventanas de las aulas de la planta alta están deterioradas, representan peligro para los alumnos y no hay seguridad para guardar las cosas por lo tanto es necesario hacer cambio de las bases colocar vidrios y colocar balcones.

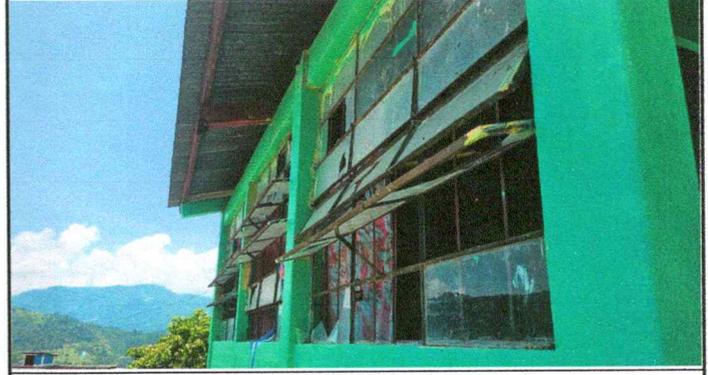
Foto 2: Las ventanas de las aulas de la planta alta están deterioradas, representan peligro para los alumnos y no hay seguridad para guardar las cosas por lo tanto es necesario hacer cambio de las bases colocar vidrios y colocar balcones.

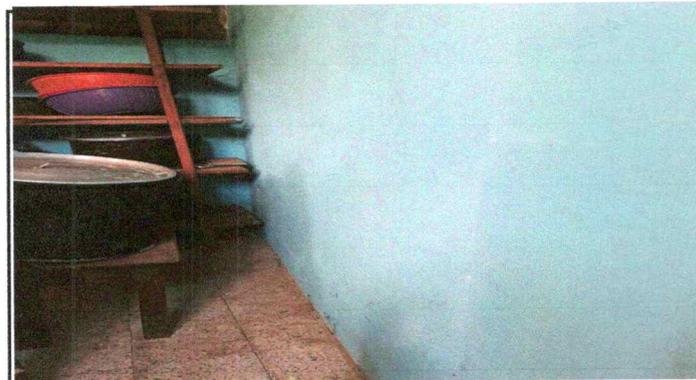
Foto 3: En la cocina se necesita la construcción de unos planchones para colocar los utensilios de cocina y también pegar azulejo para una mejor higiene en donde se van a colocar los utensilios

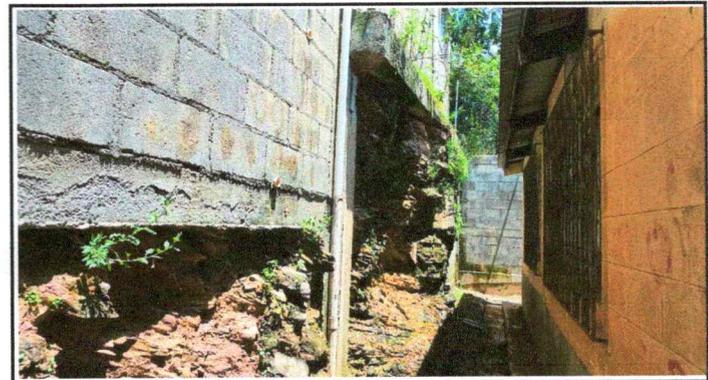
Foto 4: En la parte de atrás de las aulas de la planta alta, hay un paredón, que en tiempo de invierno se cae y se necesita colocar un muro para detenerlo.

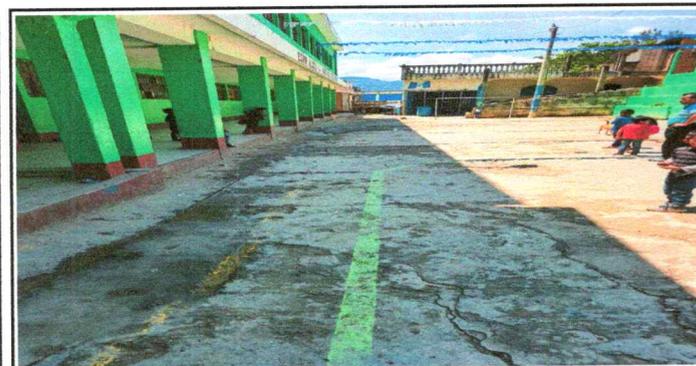
Foto 5: La losa del patio en donde juegan los alumnos esta muy deteriorado y se remozar una parte, porque se han caído algunos niños cuando hacen educación física

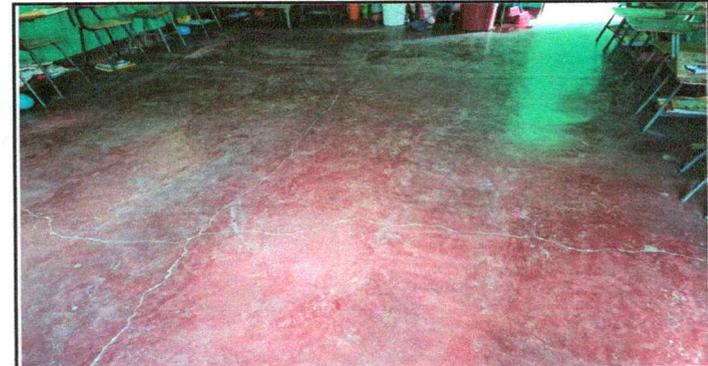
Foto 6: En dos aulas del nivel preprimario, y en el corredor de la planta alta se necesita colocar piso porque esta deteriorada la que esta.
