| REGISTRO FOTOGRÁFICO | | | |
| DEPARTAMENTO: | HUEHUETENANGO | MUNICIPIO: | COLOTENANGO |
| NOMBRE DEL ESTABLECIMIENTO: | COPB ANEXO A EORM | DIRECCIÓN DEL ESTABLECIMIENTO: | ALDEA IXCONLAJ |
| CÓDIGO DEL ESTABLECIMIENTO: | 13-19-0921-41 | FECHA DE LA INSPECCIÓN: | 10/04/2024 |

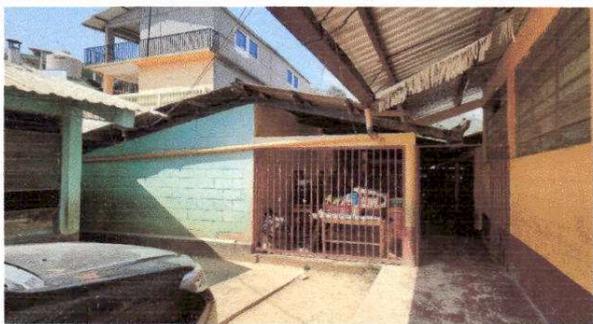
| REGISTRO FOTOGRÁFICO | | | |
|--|---|---|---|
| Foto1: Evaluador de campo en el establecimiento. | | Foto 2: Vista frontal del modulo 6. | |

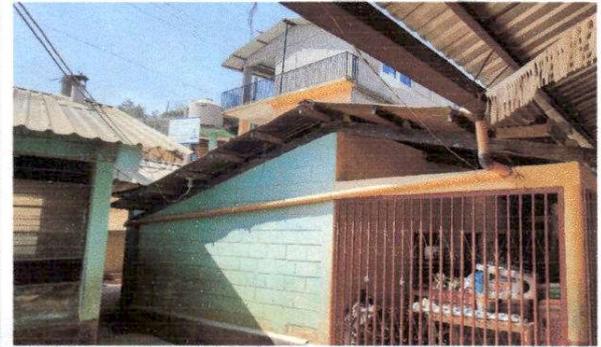
| REGISTRO FOTOGRÁFICO | | | |
|--|---|---|---|
| Foto 3: Vista frontal del modulo 6, se cambiará la estructura portante y el techo metálico. | | Foto 4: Vista del interior del modulo 6, se observa el pasillo, costaneras de madera y cubierta de lamina calibre 26. | |

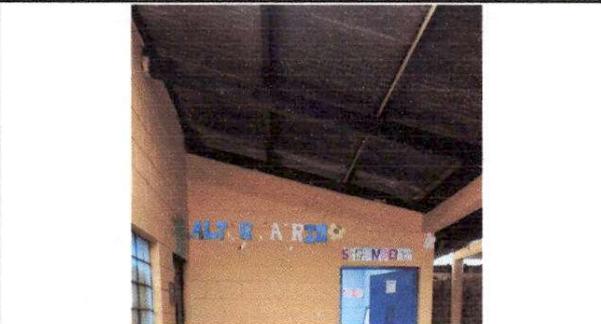
| REGISTRO FOTOGRÁFICO | | | |
|--|---|---|---|
| Foto 5: Vista del interior del modulo 6, costaneras de madera y cubierta de lamina calibre 26. | | Foto 6: Vista del interior del modulo 6, costaneras de madera y cubierta de lamina calibre 26. | |

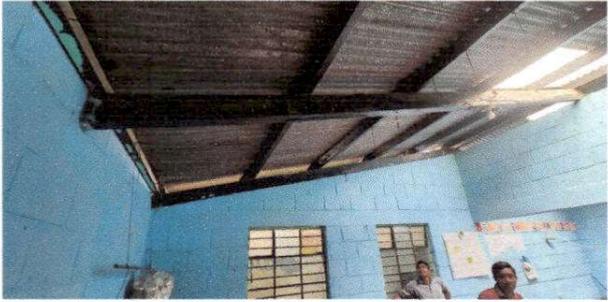
| <p>Foto 7: Vista interior de las aulas, se observa el estado actual del techo.</p> | <p>Foto 8: Vista interior de las aulas, se observa el mal estado de las instalaciones eléctricas.</p> |

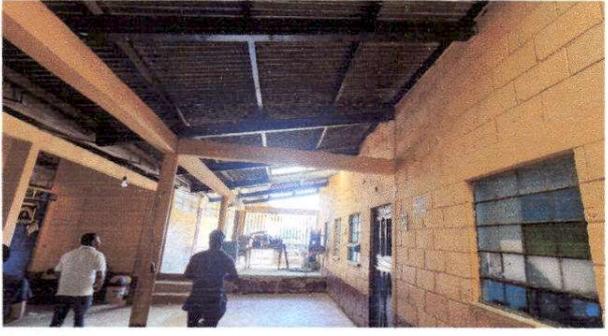
| <p>Foto 9: Vista del interior del modulo 6, se observa el pasillo, costaneras de madera y cubierta de lamina calibre 26.</p> | <p>Foto 10: Esta parte se botará, además se levantará muro de block reforzado.</p> |

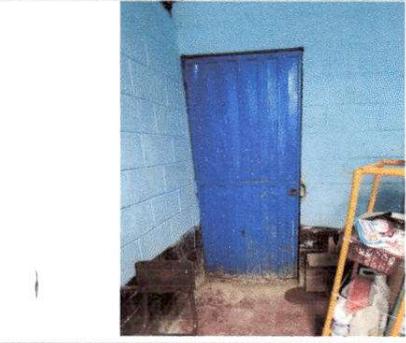
| <p>Foto 11: Esta puerta se retirará, además se levantará muro de block reforzado.</p> | <p>Foto 12: Evaluador de campo en el establecimiento.</p> |
