REGISTRO FOTOGRÁFICO			
DEPARTAMENTO:	HUEHUETENANGO	MUNICIPIO:	COLOTENANGO
NOMBRE DEL ESTABLECIMIENTO:	COPB ANEXO A EORM	DIRECCIÓN DEL ESTABLECIMIENTO:	CASERIO TUITZQUIAN ALDEA XEMAL
CÓDIGO DEL ESTABLECIMIENTO:	13-19-0923-41	FECHA DE LA INSPECCIÓN:	08/04/2024

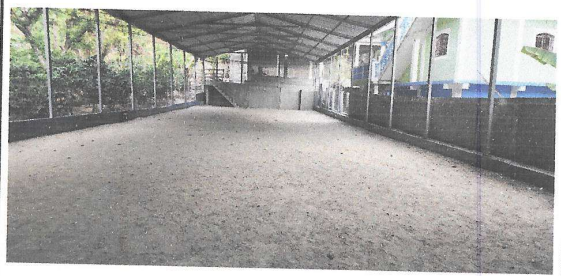
<p>Foto 2: Vista de la cancha se observa el suelo natural.</p>

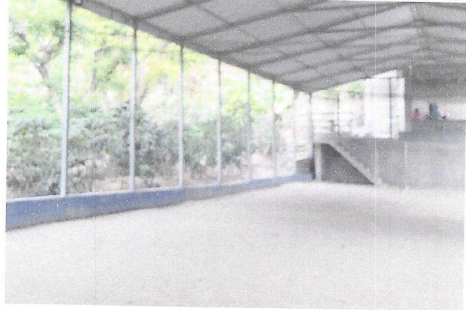
<p>Foto 3: Necesario remozar el área de la cancha para evitar enfermedades respiratorias.</p>

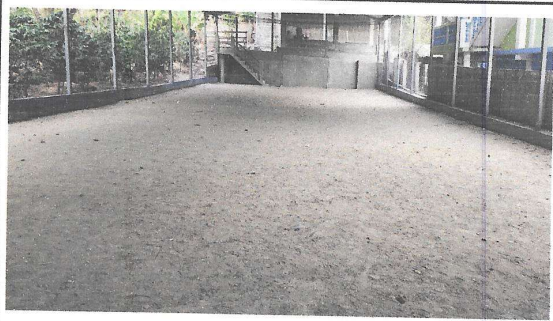
<p>Foto 4: Vista de la cancha se observa el suelo natural.</p>

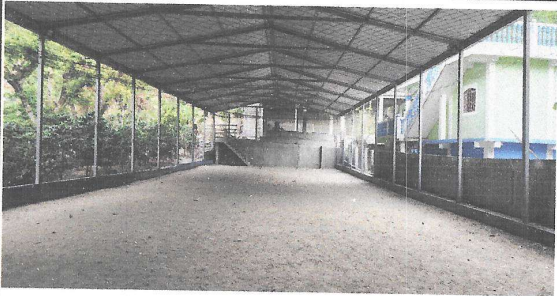
<p>Foto 5: Vista de la cancha se observa el suelo natural.</p>

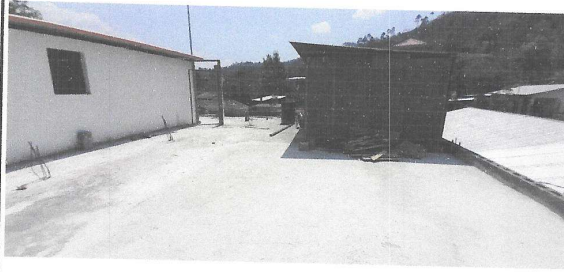
Foto 7: Área del modulo 1, donde se hará levantado de muro.

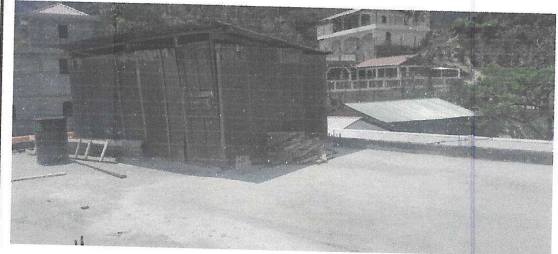
Foto 8: Área del modulo 1, donde se hará levantado de muro.

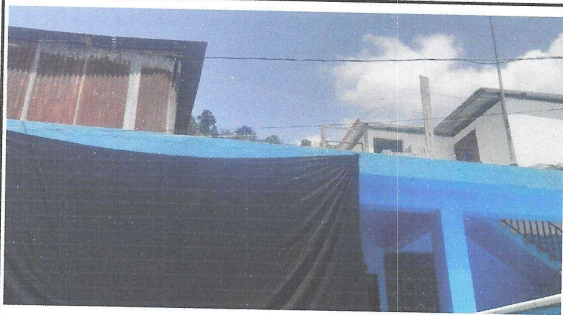
Foto 9: Vista del modulo 1, se observa aula.

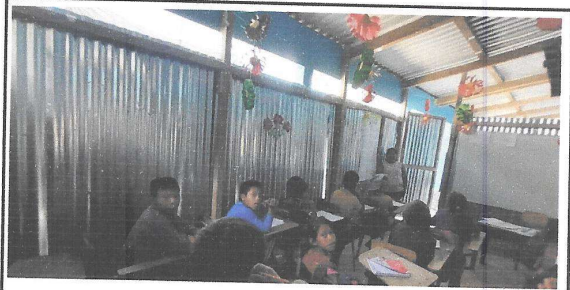
Foto 10: Se observa el estado actual de las aulas, espacios no idóneos para el aprendizaje.

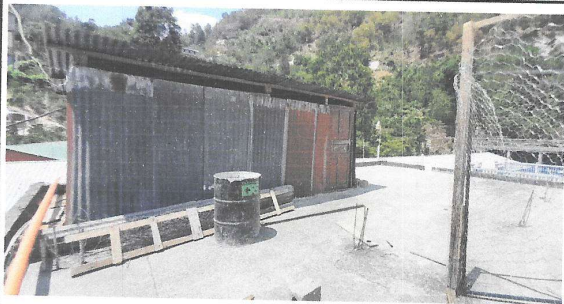
Foto 11: Área del modulo 1, donde se hará levantado de muro y se colocará techo metálico.
