REGISTRO FOTOGRÁFICO			
DEPARTAMENTO:	HUEHUETENANGO	MUNICIPIO:	COLOTENANGO
NOMBRE DEL ESTABLECIMIENTO:	COPB ANEXO A EORM	DIRECCIÓN DEL ESTABLECIMIENTO:	CASERIO EL CHORRO ALDEA XEMAL
CÓDIGO DEL ESTABLECIMIENTO:	13-19-0924-41	FECHA DE LA INSPECCIÓN:	08/04/2024

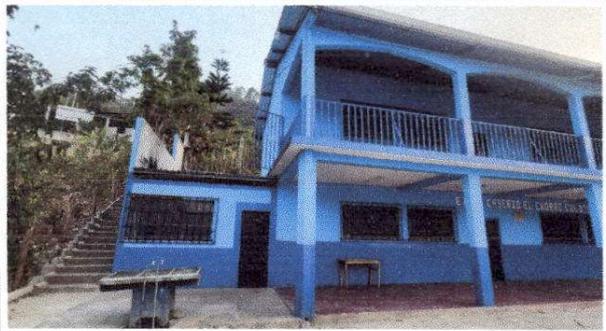
<p>Foto 2: Vista de ubicación de cocina, área a remozar.</p>

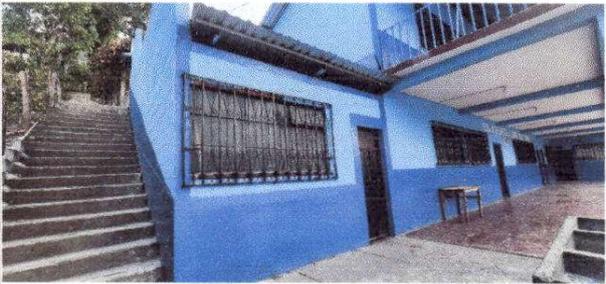
<p>Foto 3: Vista de ubicación de cocina, área a remozar.</p>

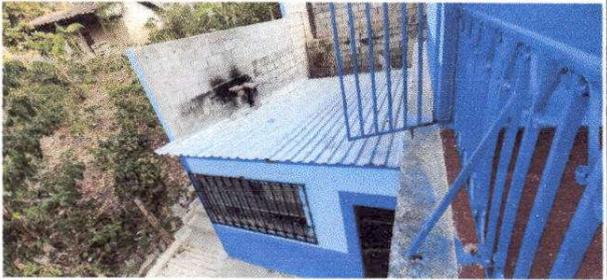
<p>Foto 4: Vista área del la cocina la cual se realizara remozamiento de losa.</p>

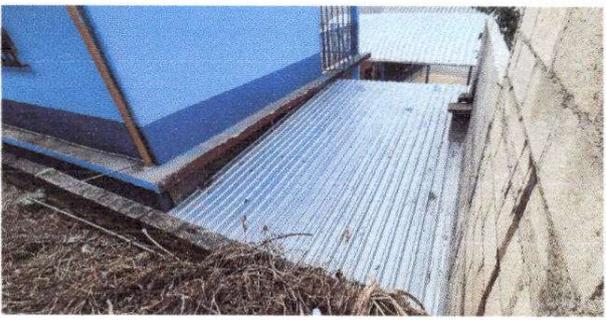
<p>Foto 5: Vista área del la cocina la cual se realizara remozamiento de losa.</p>

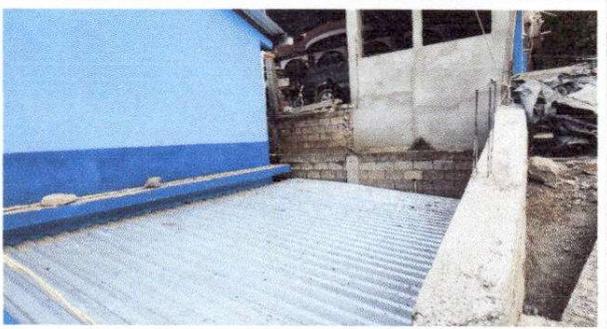
<p>Foto 6: Vista área del la cocina la cual se realizara remozamiento de losa.</p>

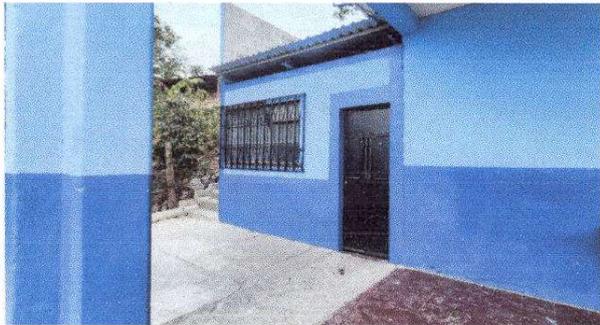
<p>Foto 7: se observa cocina y el área de enfrente de la cocina.</p>		<p>Foto 8: Área enfrente de cocina el cual se colocara techo, en época de lluvia no se pueden lavar utensilios.</p>

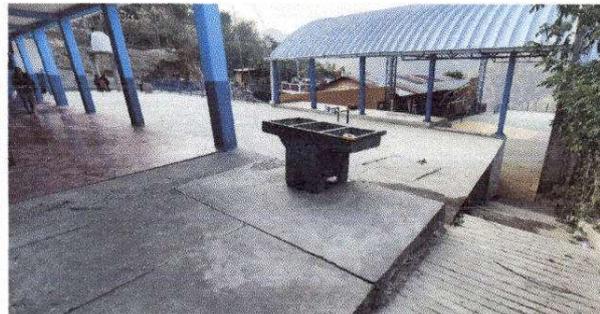
<p>Foto 9: Área enfrente de cocina el cual se colocara techo, en época de lluvia no se pueden lavar utensilios.</p>		<p>Foto 10: Vista interior de cocina.</p>

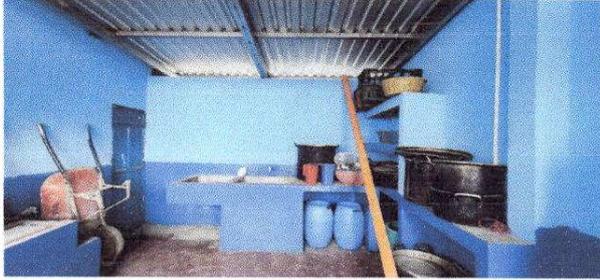
<p>Foto 11: Vista interior de cocina, se observa el techo existente.</p>		<p>Foto 12: Evaluador de campo en el establecimiento.</p>
