REGISTRO FOTOGRÁFICO PROGRAMA DE MANTENIMIENTO DE EDIFICIOS ESCOLARES PÚBLICOS

DEPARTAMENTO:	HUEHUETENANGO	MUNICIPIO:	COLOTENANGO
NOMBRE DEL ESTABLECIMIENTO:	ESCUELA OFICIAL RURAL MIXTA	DIRECCIÓN DEL ESTABLECIMIENTO:	ALDEA LA BARRANCA TUIXCAVICHE
CÓDIGO DEL ESTABLECIMIENTO:	13-19-0934-43	FECHA:	13/09/2024

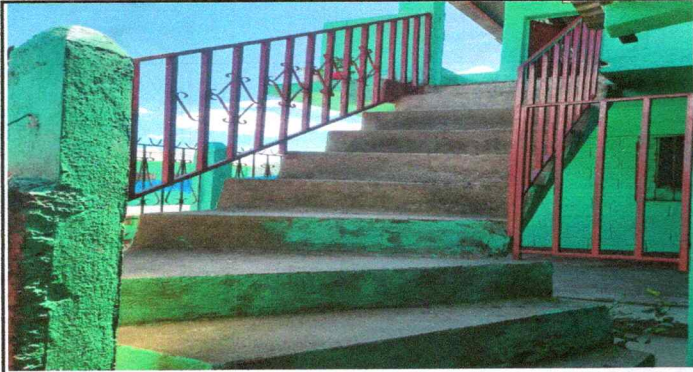
Foto 1: Colocación de piso antideslizante en las gradas de la planta alta nivel primario

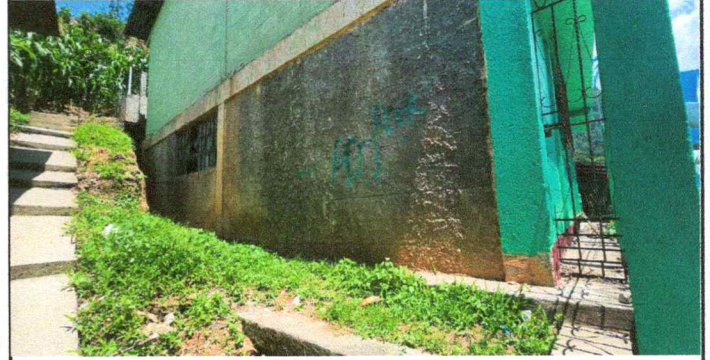
Foto 2: En la parte de atrás de las aulas de la planta se necesita un muro perimetral para evitar robos que terceras personas entran a robar en el aula

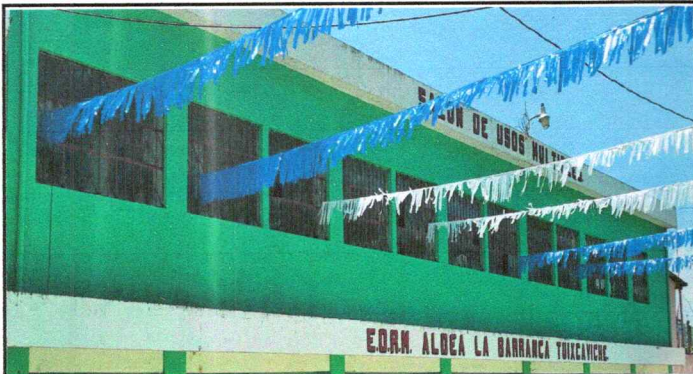
Foto 3: Las ventanas de aulas del segundo nivel representa peligro para los alumnos que reciben clases ahí, porque cuando juegan pelota, la misma llega a los vidrios y se rompen por lo tanto se necesitan balcones

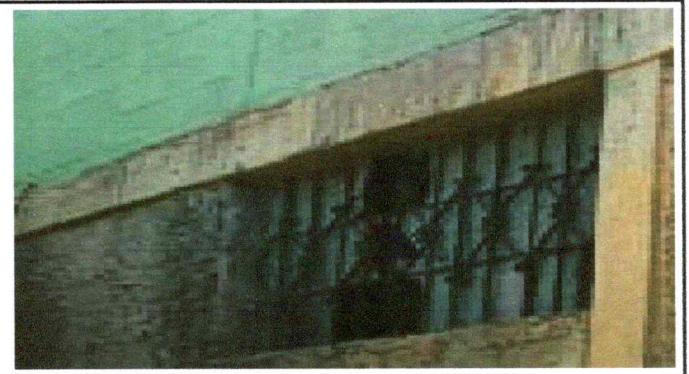
Foto 4: En la parte de atrás de una de las aulas se necesita colocar nueva ventana como también su balcon

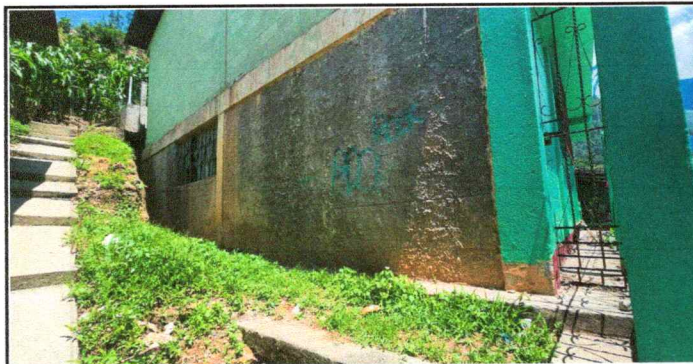
Foto 5: En la parte están en los planes construir un muro para proteger una parte en donde se cae como también para circular la escuela, en la planta alta.

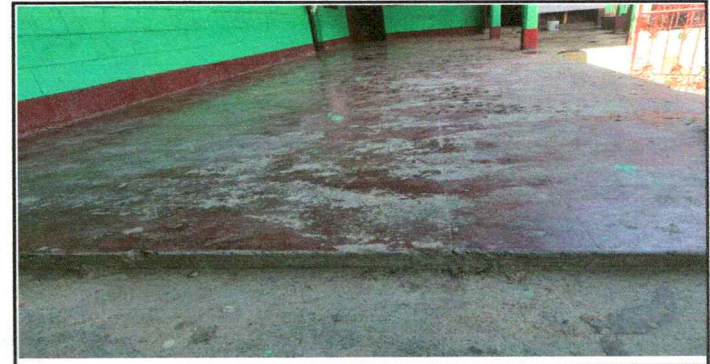
Foto 6: En dos aulas, dirección y en el corredor de la planta alta se necesita colocar piso porque esta deteriorada la que esta.
