REGISTRO FOTOGRÁFICO

DEPARTAMENTO:	HUEHUETENANGO	MUNICIPIO:	COLOTENANGO
NOMBRE DEL ESTABLECIMIENTO:	EODP ANEXA A EOUM 'FRAY BARTOLOME DE L	DIRECCIÓN DEL ESTABLECIMIENTO:	
CÓDIGO DEL ESTABLECIMIENTO:	13-19-1443-42	FECHA DE LA INSPECCIÓN:	08/04/2024

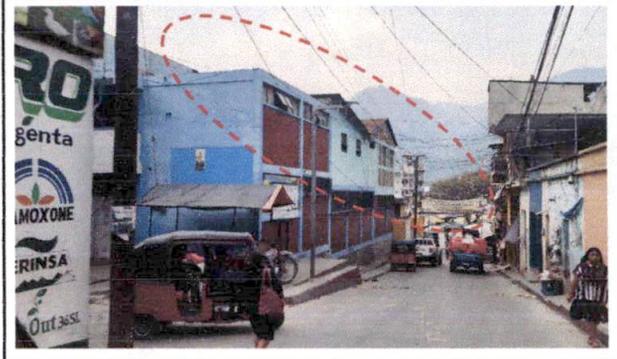
Foto 2: Vista fachada de la escuela, remozar con el cambio de techo.

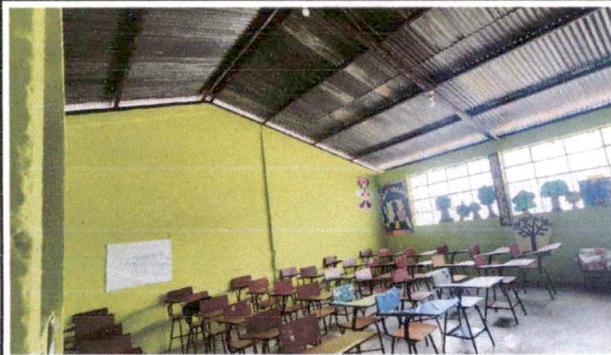
Foto 3: Vista interior del modulo 1, en época de verano, las aulas incrementar su calor, haciendo insoportable estar adentro recibiendo clases.

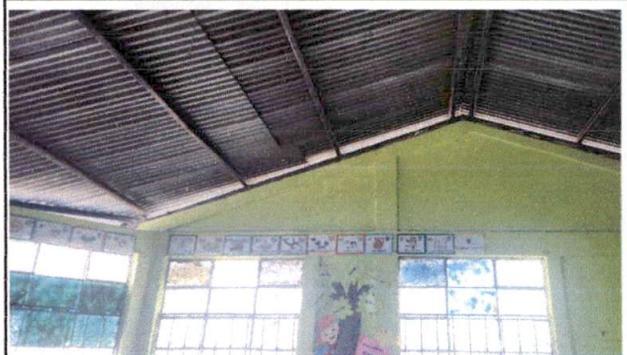
Foto 4: Vista interior del modulo 1, se observa el mal estado de la cubierta de lamina.

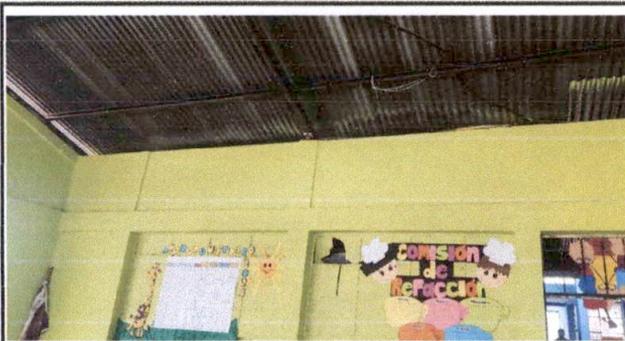
Foto 5: Vista interior del modulo 1, se observa el mal estado de la cubierta de lamina.

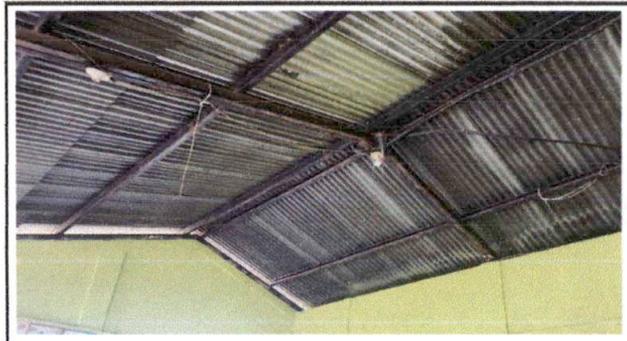
Foto 6: Vista interior del modulo 1, se observa el mal estado de la cubierta de lamina.

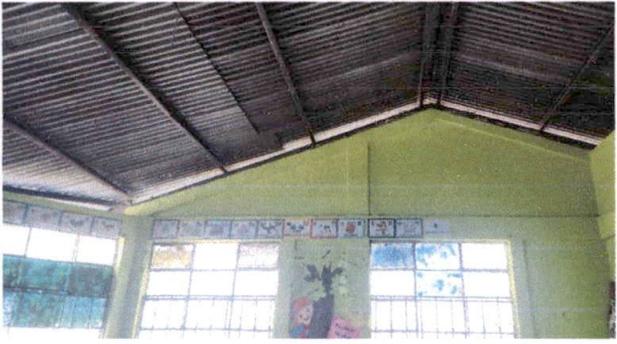
<p>Foto 7: Vista interior del modulo 1, se observa el mal estado de la cubierta de lamina.</p>

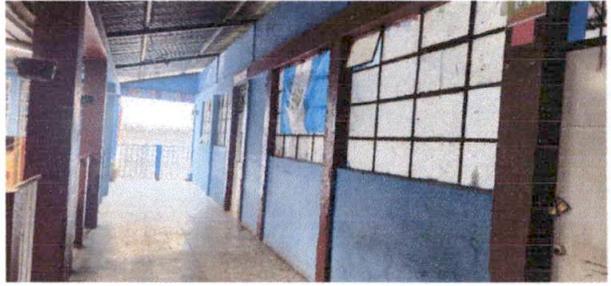
<p>Foto 8: Vista interior del pasillo modulo 1, se observa el mal estado de la cubierta de lamina.</p>

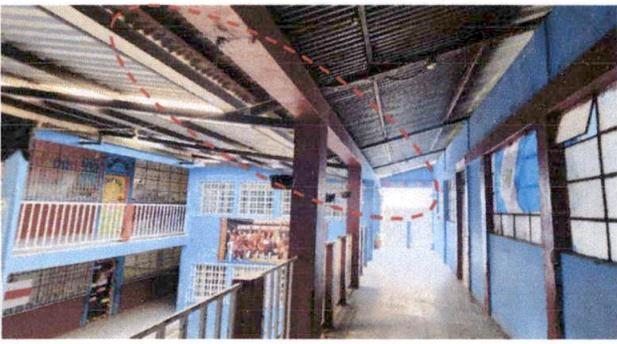
<p>Foto 9: Vista interior del pasillo modulo 1, se observa el canal, el cual al llover no se da abasto para desfogar el agua pluvial.</p>

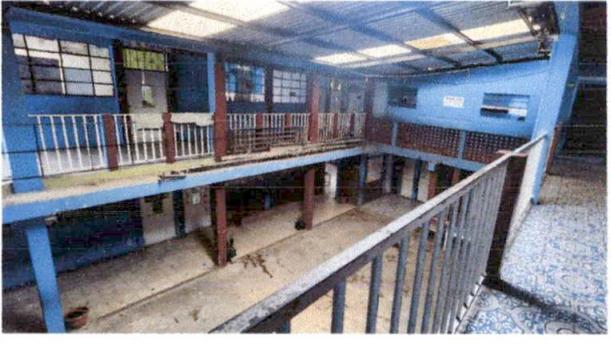
<p>Foto 10: Vista desde el modulo 1, se observa el techo del patio, las aulas del modulo 2.</p>

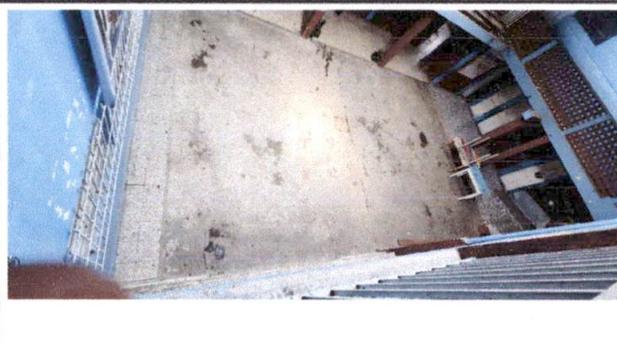
<p>Foto 11: Vista del área de patio.</p>
