REGISTRO FOTOGRÁFICO			
DEPARTAMENTO:	HUEHUETENANGO	MUNICIPIO:	COLOTENANGO
NOMBRE DEL ESTABLECIMIENTO:	COPB ANEXO EORM	DIRECCIÓN DEL ESTABLECIMIENTO:	CASERIO LA BARRANCA CHIQUITA ALDEA BARR
CÓDIGO DEL ESTABLECIMIENTO:	13-19-5692-41	FECHA DE LA INSPECCIÓN:	08/04/2024

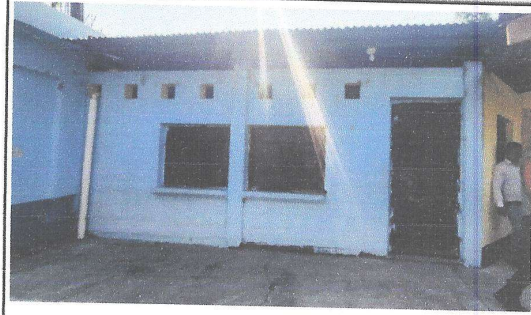
Foto 2: Vista de la cocina.

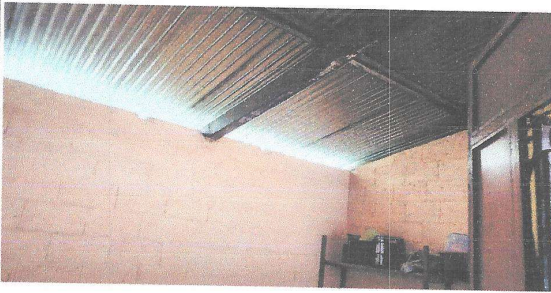
Foto 3: Vista interior de cubierta y techo existente en cocina.

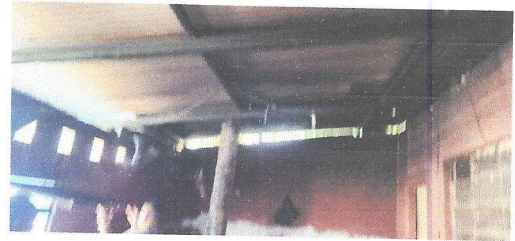
Foto 4: Vista interior de cubierta y techo existente en cocina.

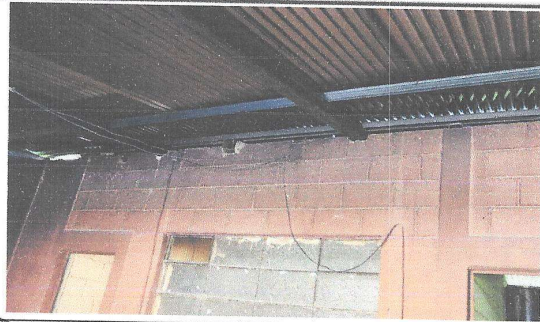
Foto 5: Vista interior de cubierta y techo existente en cocina.

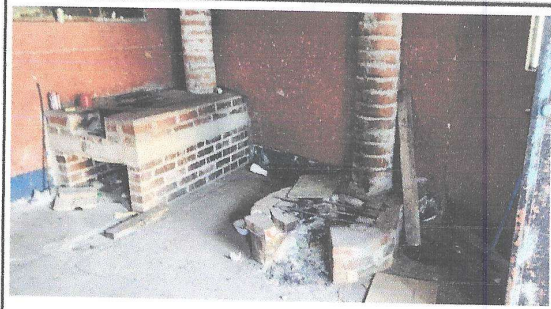
Foto 6: Vista de la cocina en mal estado.

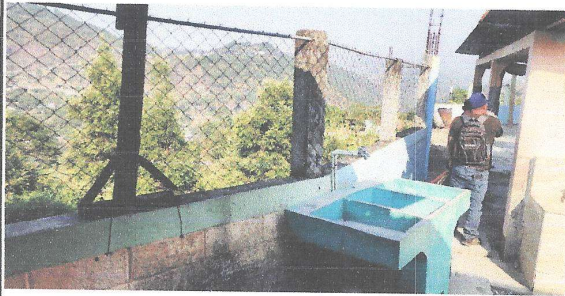
Foto 7: Vista del muro de contención.

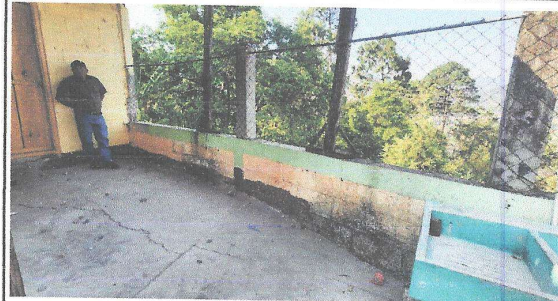
Foto 8: Vista del muro de contención, tiene un altura de 4 metros aproximadamente.

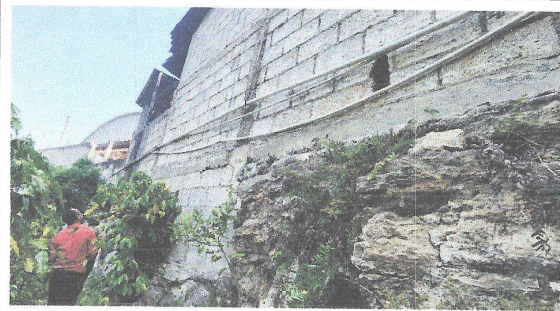
Foto 9: Vista de la parte afuera del muro de contención, necesaria remozarla para seguridad de niños y docentes.

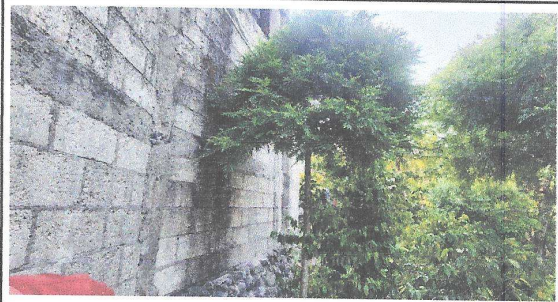
Foto 10: Vista de la parte afuera del muro de contención, necesaria remozarla para seguridad de niños y docentes.

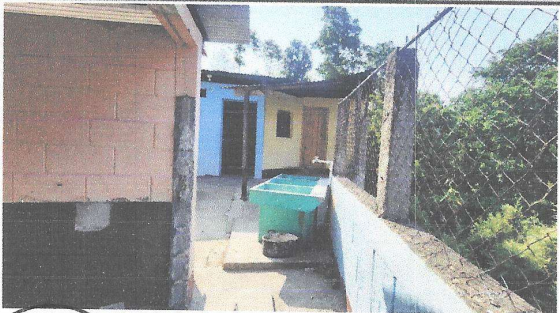
Foto 11: Vista del muro de contención a remozar.
