SITUACIÓN DEFICIENCIAS DETERMINADAS PREVIAMENTE DURANTE POSTERIOR

DEPARTAMENTO:	HUEHUETENANGO	MUNICIPIO:	SAN SEBASTIÁN HUEHUETENANGO
NOMBRE DEL ESTABLECIMIENTO:	ESCUELA OFICIAL RURAL MIXTA	DIRECCIÓN DEL ESTABLECIMIENTO:	CASERIO TUISQUIZAL II, ALDEA T-XE'JOJ
CÓDIGO DEL ESTABLECIMIENTO:	13-20-0021-43	FECHA:	13/09/2024

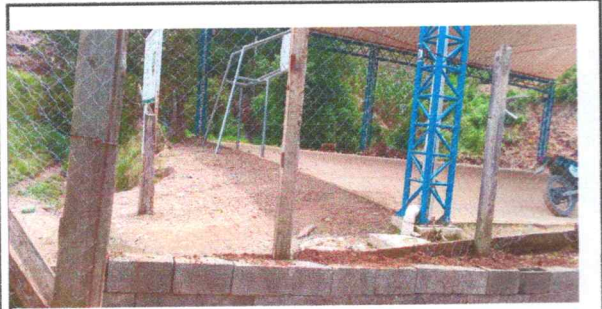
Foto 1: REPARACIÓN DE MURO PERIMETRAL Y DE CONTENCIÓN

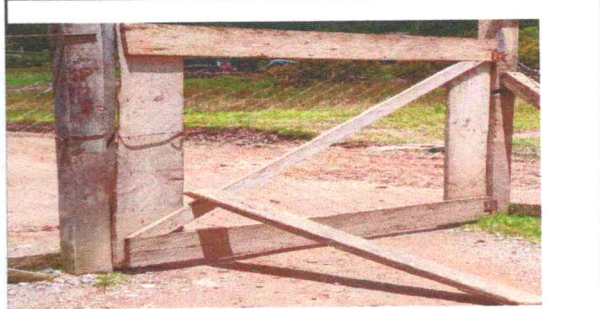
Foto 2: SUSTITUCIÓN DE PORTÓN 2.5 MTS

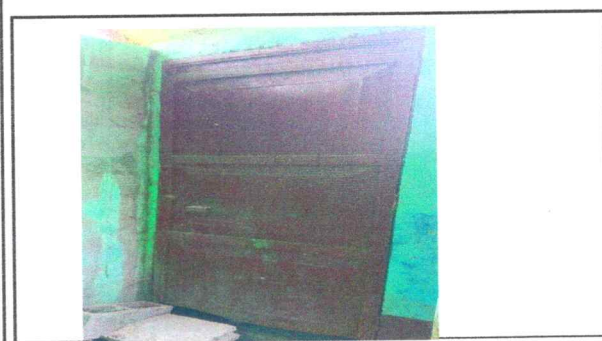
Foto 3: SUSTITUCIÓN DE PUERTA

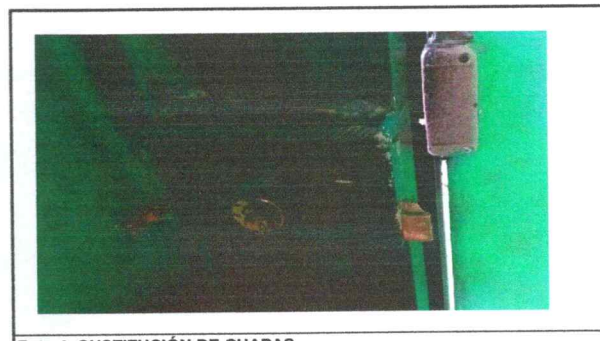
Foto 4: SUSTITUCIÓN DE CHAPAS

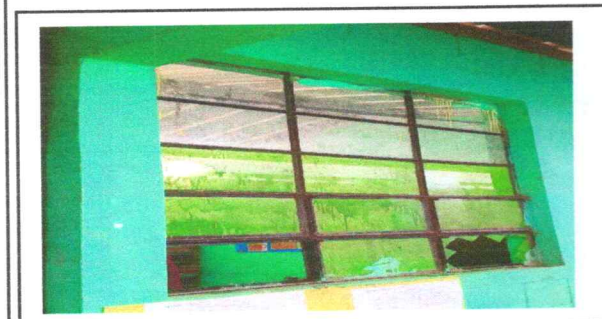
Foto 5: MEJORAMIENTO DE VENTANA CON BALCÓN

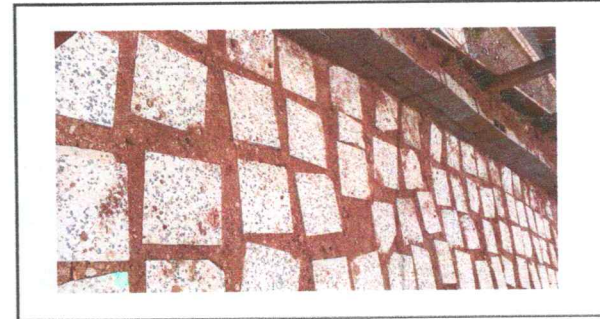
Foto 6: REPARACIÓN DE PISO

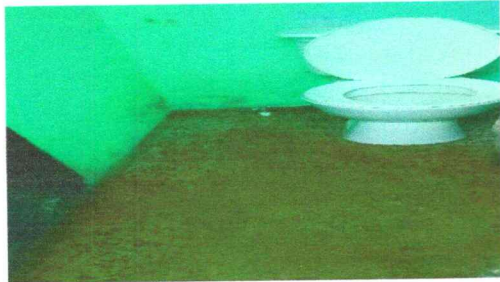
Foto 7: REPARACIÓN DE INODORO CON ACCESORIOS

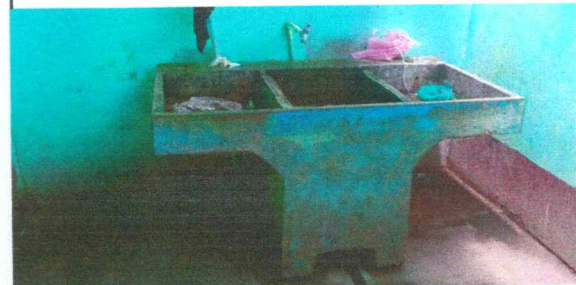
Foto 8: SUSTITUCIÓN DE PILA POR PILA DE CEMENTO DE DOS LAVADERAS

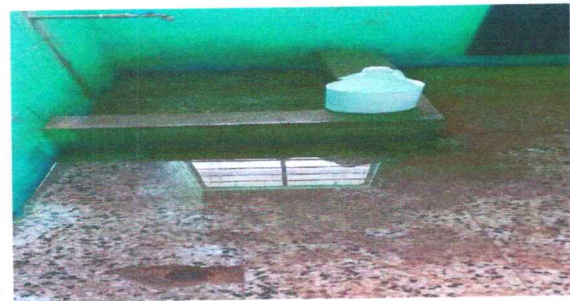
Foto 9: REPARACIÓN DE DRENAJES

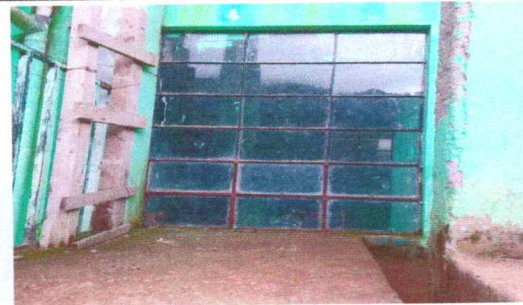
Foto 10: SUSTITUCIÓN DE ESTRUCTURA DE VENTANA

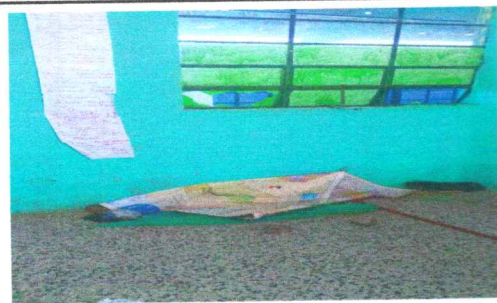
Foto 11: APLICACIÓN DE REPELLO EN MURO
