**REGISTRO FOTOGRÁFICO  
PROGRAMA DE MANTENIMIENTO DE EDIFICIOS ESCOLARES PÚBLICOS**

SITUACIÓN DEFICIENCIAS DETERMINADAS

DEPARTAMENTO:	Huehuetenango	MUNICIPIO:	San Sebastián Huehuetenango
NOMBRE DEL ESTABLECIMIENTO:	Escuela Oficial Rural Mixta	DIRECCIÓN DEL ESTABLECIMIENTO:	Caserío Sipal, aldea Quiajolá
CÓDIGO DEL ESTABLECIMIENTO:	13-20-0960-43		19 de septiembre de 2024

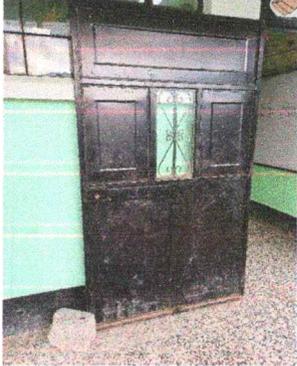
Foto 1: Mantenimiento de puertas de metal, lijado y aplicación de pintura.

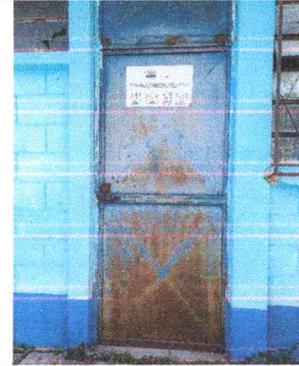
Foto 2: Sustitución de puertas de metal en mal estado

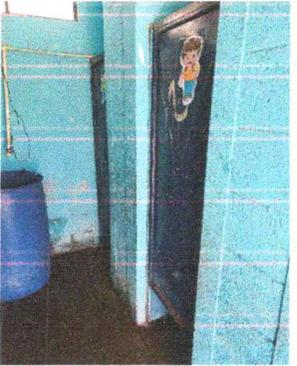
Foto 3: Sustitución de puertas de metal en servicio sanitario en mal estado

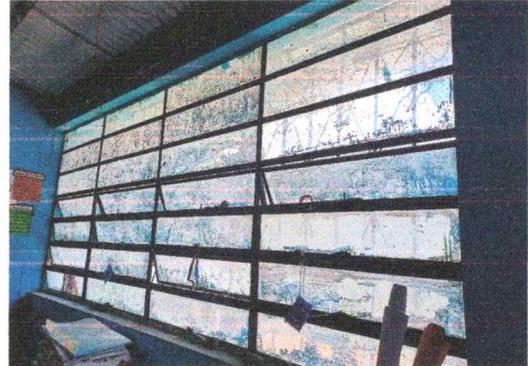
Foto 4: sustitución de estructura de metal de ventana de aulas, cocina, bodega y servicio sanitario.

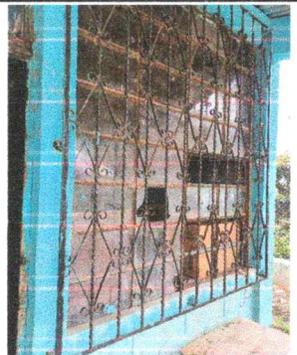
Foto 5: Mantenimiento a balcones de metal, lijado y aplicación de pintura.

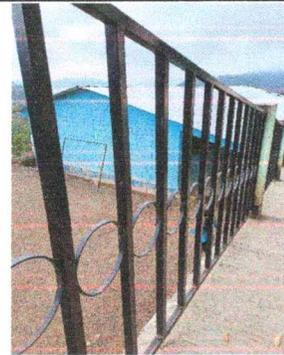
Foto 6: Mantenimiento a barandas de metal, lijado y aplicación de pintura.

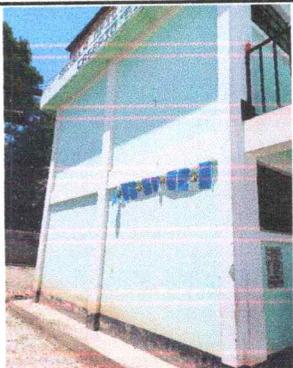
Foto 7: Aplicación de pintura en muro interior y exterior
