SITUACIÓN DEFICIENCIAS DETERMINADAS

DEPARTAMENTO:	HUEHUETENANGO	MUNICIPIO:	SAN SEBASTIÁN HUEHUETENANGO
NOMBRE DEL ESTABLECIMIENTO:	ESCUERA OFICIAL RURAL MIXTA	DIRECCIÓN DEL ESTABLECIMIENTO:	CASERIO MAPA, ALDEA PALAJACHUJ
CÓDIGO DEL ESTABLECIMIENTO:	13-20-0974-43	FECHA:	03/06/2024

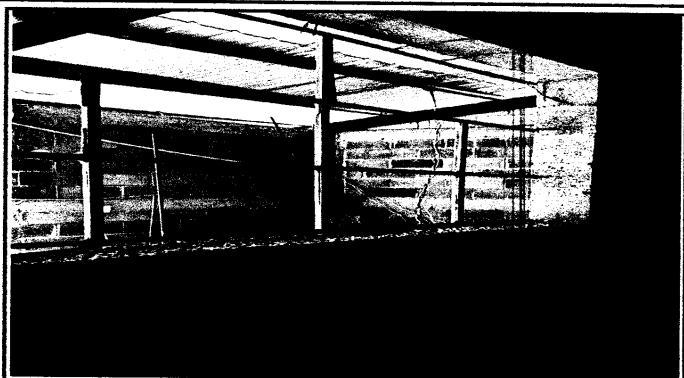
Foto 2: sustitucion de ventana

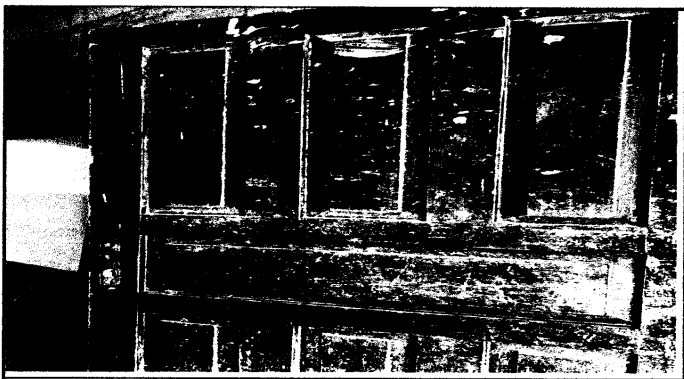
Foto 3: Sustitucion de puerta

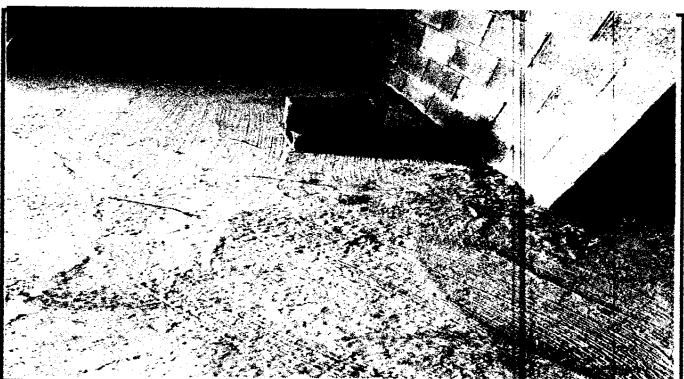
Foto 4: sustitucion de piso

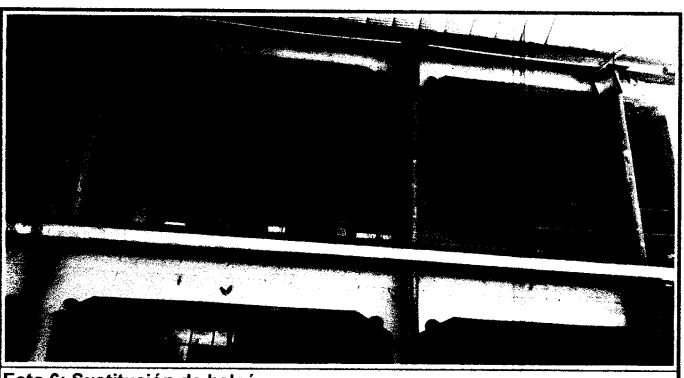
Foto 6: Sustitución de balcón
