Ministerio de Educación
Guatemala

SITUACIÓN DEFICIENCIAS DETERMINADAS

REGISTRO FOTOGRÁFICO PROGRAMA DE MANTENIMIENTO DE EDIFICIOS ESCOLARES PÚBLICOS

DEPARTAMENTO:	Huehuetenango	MUNICIPIO:	Tectitán
NOMBRE DEL ESTABLECIMIENTO:	EORM	DIRECCIÓN DEL ESTABLECIMIENTO:	Caserío El Naranjo, Aldea Agua caliente Tectitán.
CÓDIGO DEL ESTABLECIMIENTO:	13-21-0007-43	FECHA:	10 de septiembre de 2024

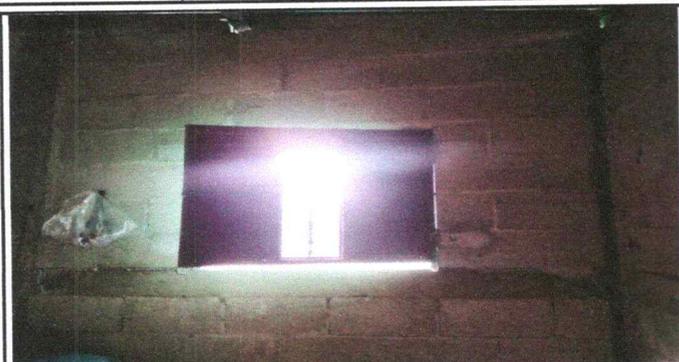
Foto 1: SUSTITUCION DE VENTANA DE COCINA EN MAL ESTADO.

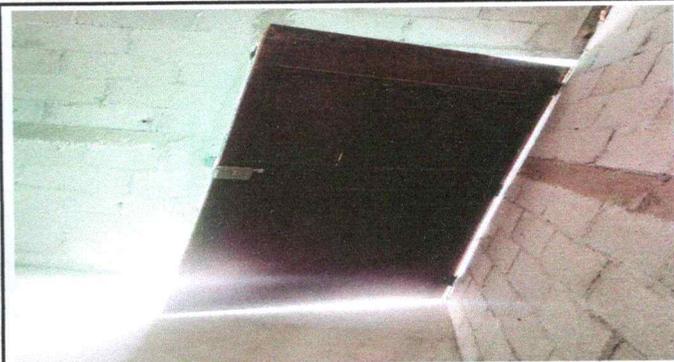
Foto 2: SUSTITUCION DE PUERTA DE BODEGA DE LA COCINA, PORQUE LA QUE TIENE ERA DE OTRA PUERTA Y NO CUBRE EL ESPACIO.

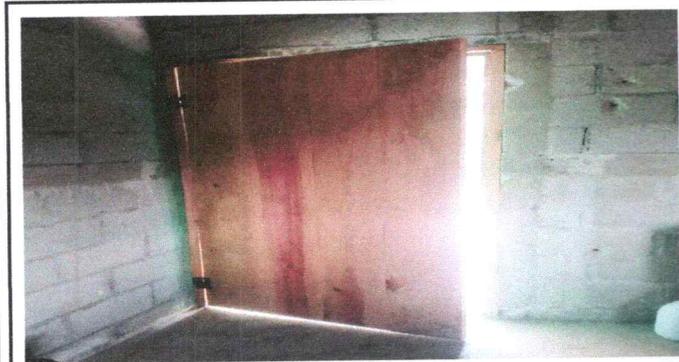
Foto 3: SUSTITUCION DE PUERTA DE MADERA DE LA COCINA POR PUERTA DE METAL.

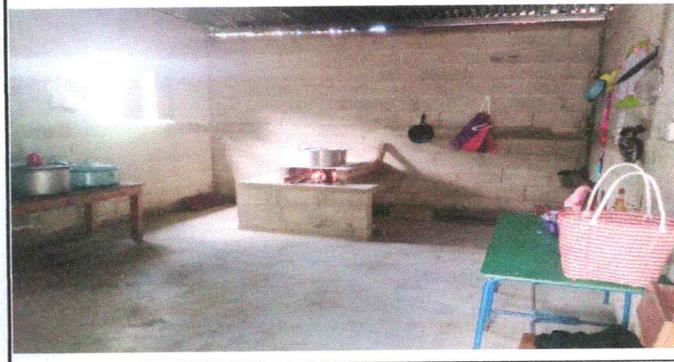
Foto 4: APLICACION DE REPELLO EN LA COCINA DE LA ESCUELA.

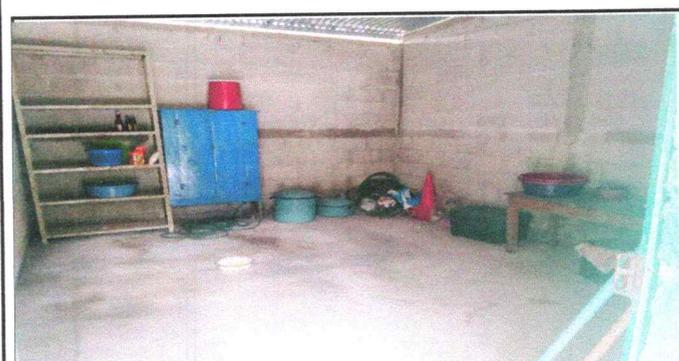
Foto 5: APLICACIÓN DE REPELLO EN LA BODEGA DE LA COCINA DE LA ESCUELA.

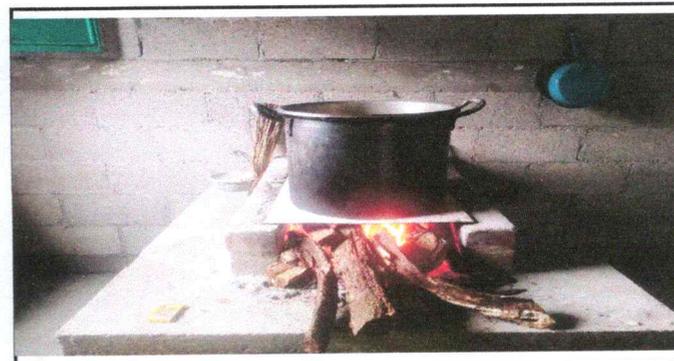
Foto 6: SUSTITUCION POR PLANCHA DE METAL COMPLETA

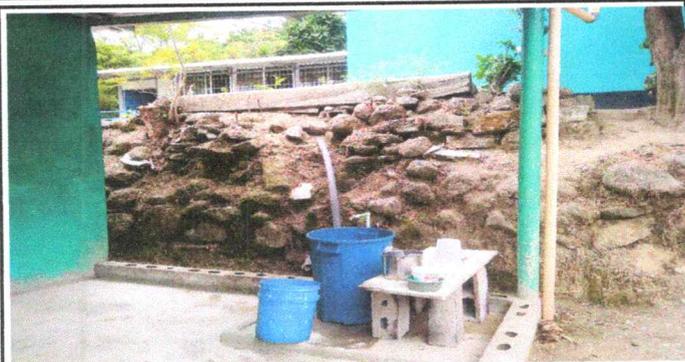
Foto1: SUTITUCION DE PILA PLASTICA DE DOS LAVADEROS.

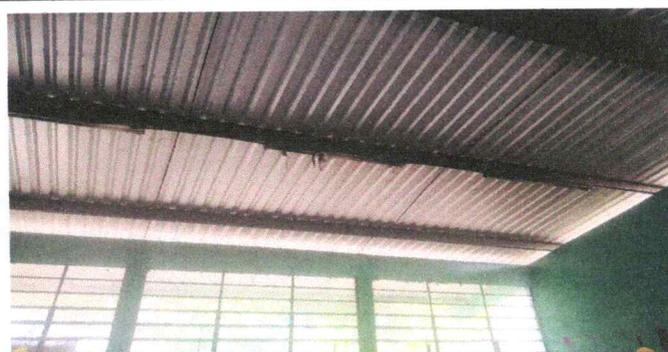
Foto 2: REPARACION DE CABLEADO ELECTRICO EN TRES AULAS.

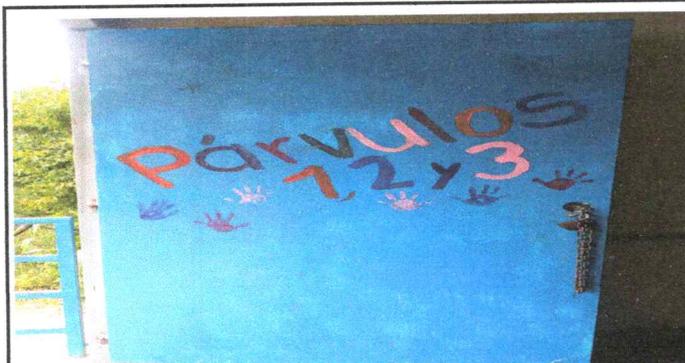
Foto 3: SISTITUCION DE PUERTA DE METAL EN EL AULA DE PÁRVULOS

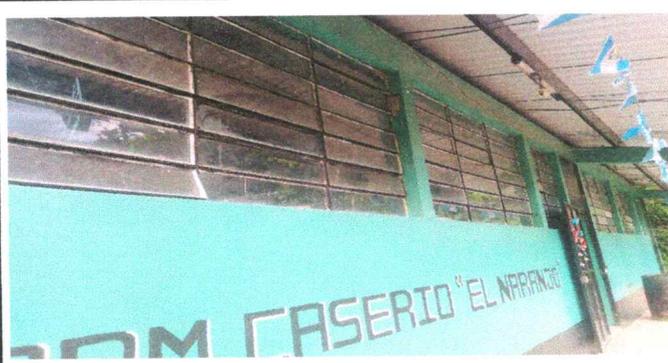
Foto 4: BALCONES DE METAL EN LA PARTE DE ENFRENTE DE LA ESCUELA PORQUE SE QUIEBRAN LOS VIDRIOS CUANDO LOS NIÑOS JUEGAN PELOTA

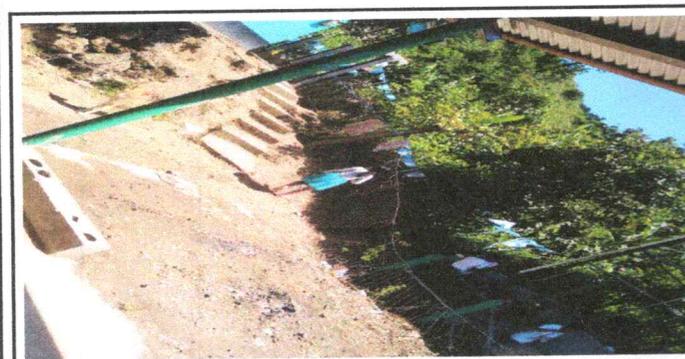
Foto 4.1.COMPLETACION DE MURO ENFRENTE DE LA COCINA DE LA ESCUELA, PORQUE SE ESTA DESMORONANDO Y PORQUE LOS PERROS ENTRAN HACER PERJUICIO MIENTRAS LOS ESTUDIANTES

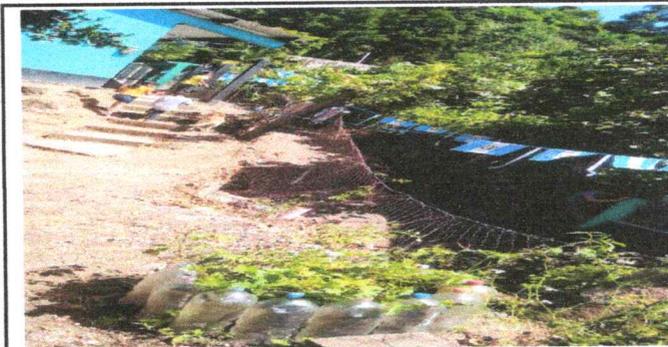
Foto 6: Foto 4: COMPLETACION DE MURO ENFRENTE DE LA ESCUELA, PORQUE SE ESTA DESMORONANDO Y LOS PERROS ENTRAN HACER PERJUICIO MIENTRAS LOS ESTUDIANTES CONSUMEN
