SITUACIÓN DEFICIENCIAS DETERMINADAS

REGISTRO FOTOGRÁFICO PROGRAMA DE MANTENIMIENTO DE EDIFICIOS ESCOLARES PÚBLICOS

DEPARTAMENTO:	HUEHUETENANGO	MUNICIPIO:	TECTITÁN
NOMBRE DEL ESTABLECIMIENTO:	EORM CASERIO TUIBIÁ, ALDEA CHISTÉ JM	DIRECCIÓN DEL ESTABLECIMIENTO:	CASERIO TUIBIÁ, ALDEA CHISTÉ
CÓDIGO DEL ESTABLECIMIENTO:	13-21-0009-43	FECHA:	10/09/2024

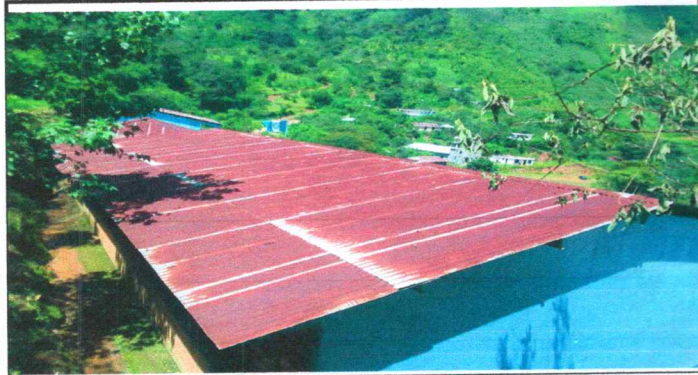
Foto1: Sustitución de lámina, por lámina troquelada aluzinc calibre 26 en 2 aulas

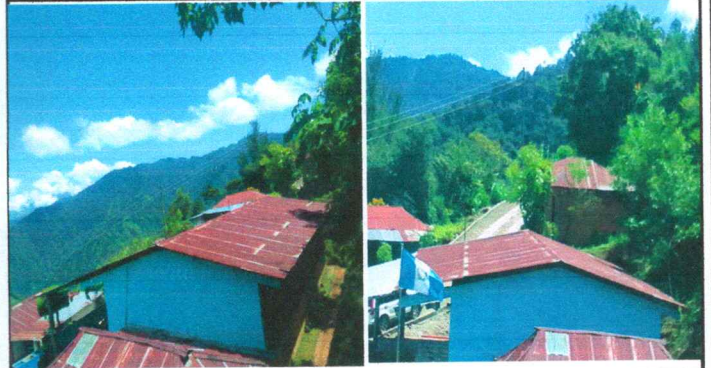
Foto 2: Sustitución de lámina, por lámina troquelada aluzinc calibre 26 en 2 aulas

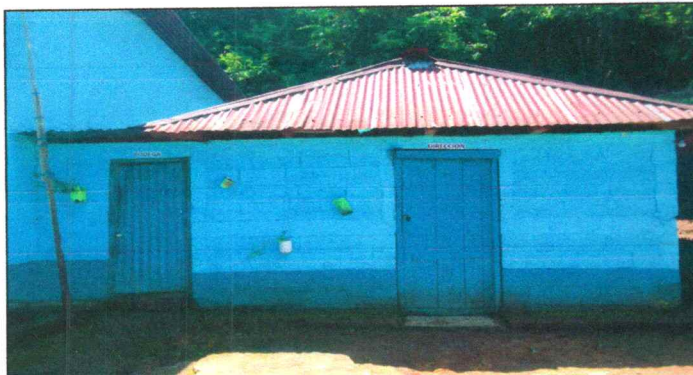
Foto 3: Sustitución de Puertas de Madera a Metal en Dirección y Bodega

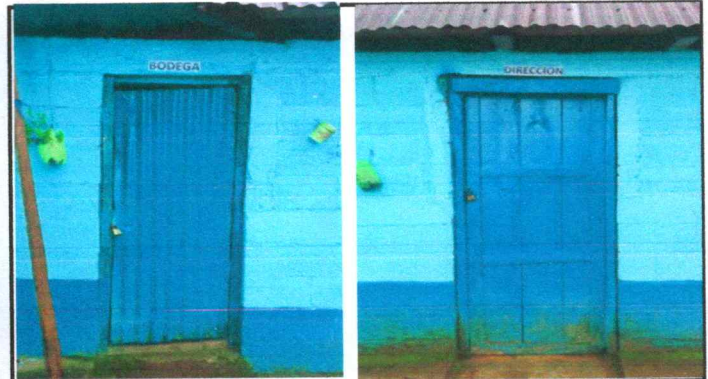
Foto 4: Sustitución de Puertas de Madera a Metal en Dirección y Bodega

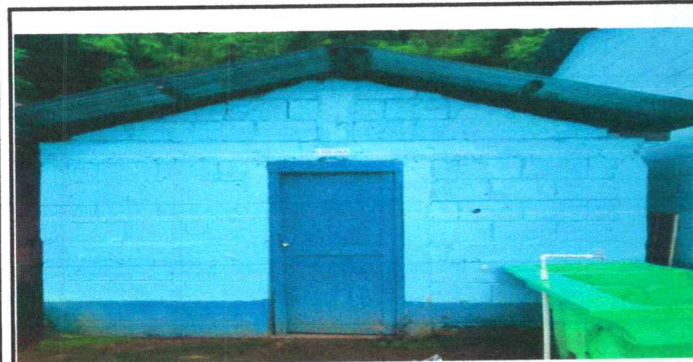
Foto 5: Sustitución de Puertas de Madera a Metal en Cocina.

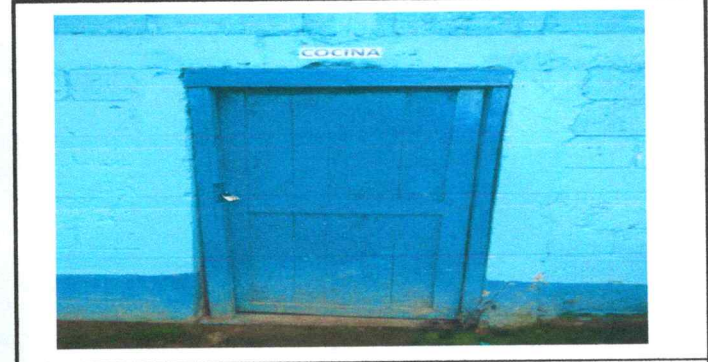
Foto 6: Sustitución de Puertas de Madera a Metal en Cocina.

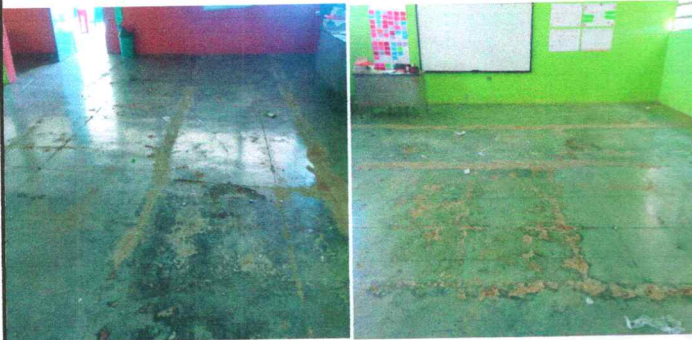
Foto 1: Reparación de piso de cemento líquido en dos Aulas y Corredor

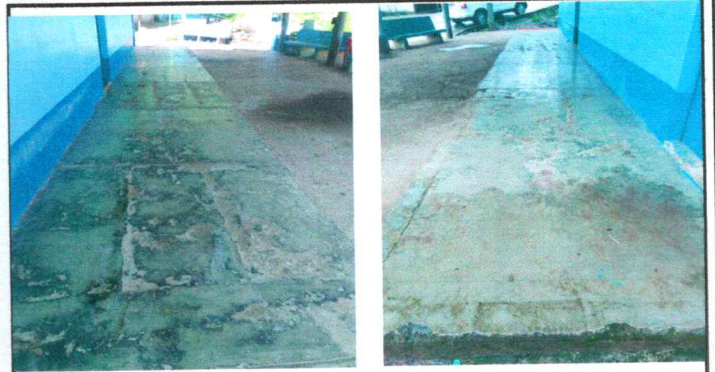
Foto 2: Reparación de piso de cemento líquido en dos Aulas y Corredor

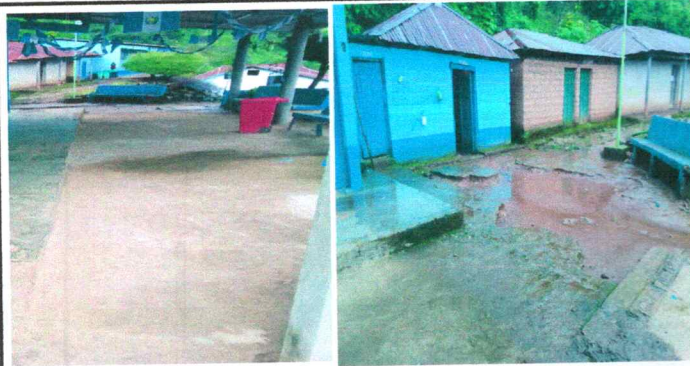
Foto 3: Reparación de planchas de concreto de patio

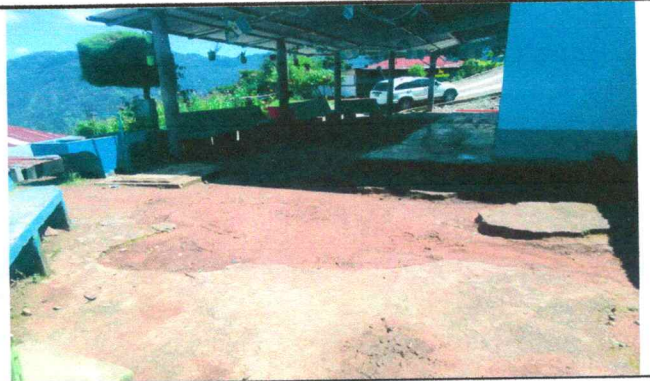
Foto 4: Reparación de planchas de concreto de patio

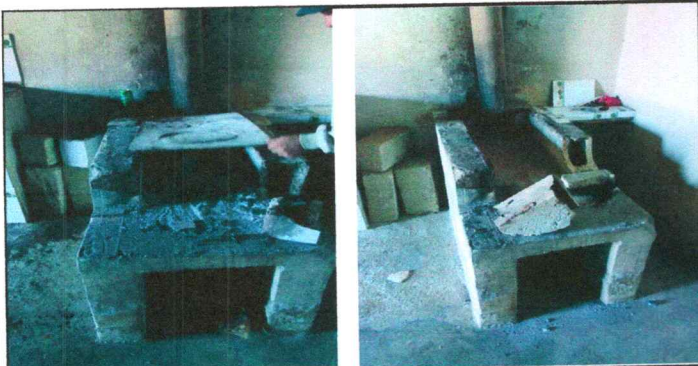
Foto 5: Sustitución de estufa rural (completa) incluye chimenea y plancha de metal

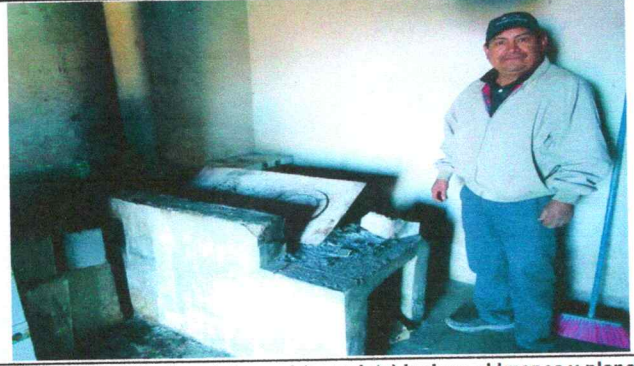
Foto 6: Sustitución de estufa rural (completa) incluye chimenea y plancha de metal

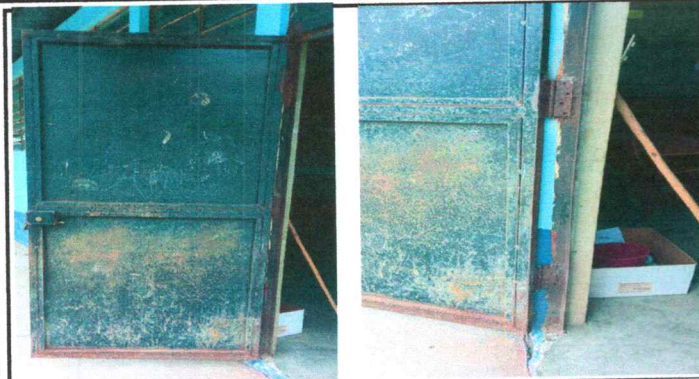
Foto1: Sustrucción de puertas en 4 aulas

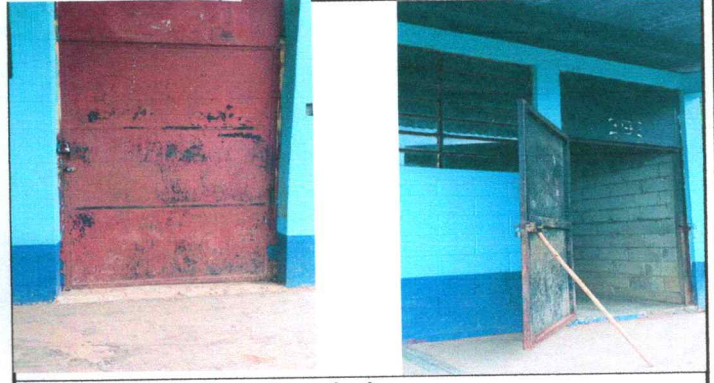
Foto 2: Sustrucción de puertas en 4 aulas
