SITUACIÓN DEFICIENCIAS DETERMINADAS PREVIO DURANTE POSTERIOR

DEPARTAMENTO:	Huehuetenango	MUNICIPIO:	Tectitán
NOMBRE DEL ESTABLECIMIENTO:	EORM Caserío Tosijón, JM	DIRECCIÓN DEL ESTABLECIMIENTO:	Caserío Tosijón
CÓDIGO DEL ESTABLECIMIENTO:	13-21-0012-43	FECHA:	01/03/2024

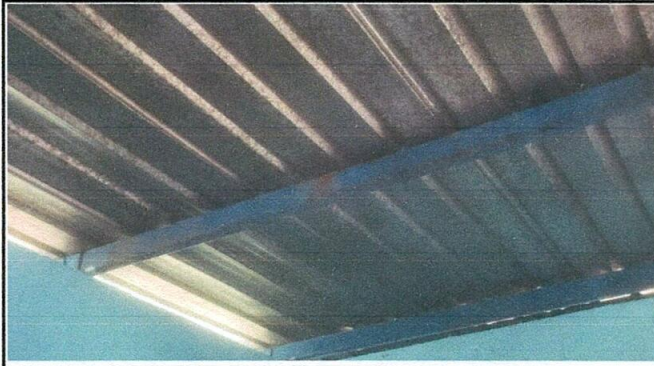
FOTO 7: Estructura de soporte de metal deteriorada
